Fagrapport: Ingeniørgeologi, Skjæringer

Detaljregulering E39 Mandal-Lyngdal øst

LINDESNES KOMMUNE

Oppdragsnr:	10219378
Oppdragsnavn:	E39 Mandal - Lyngdal øst
Dokument nr.:	NV42E39ML-GEO-RAP-0002
Filnavn	E39_ML_Lindesnes_Fagrapport geologi_Skjæringer

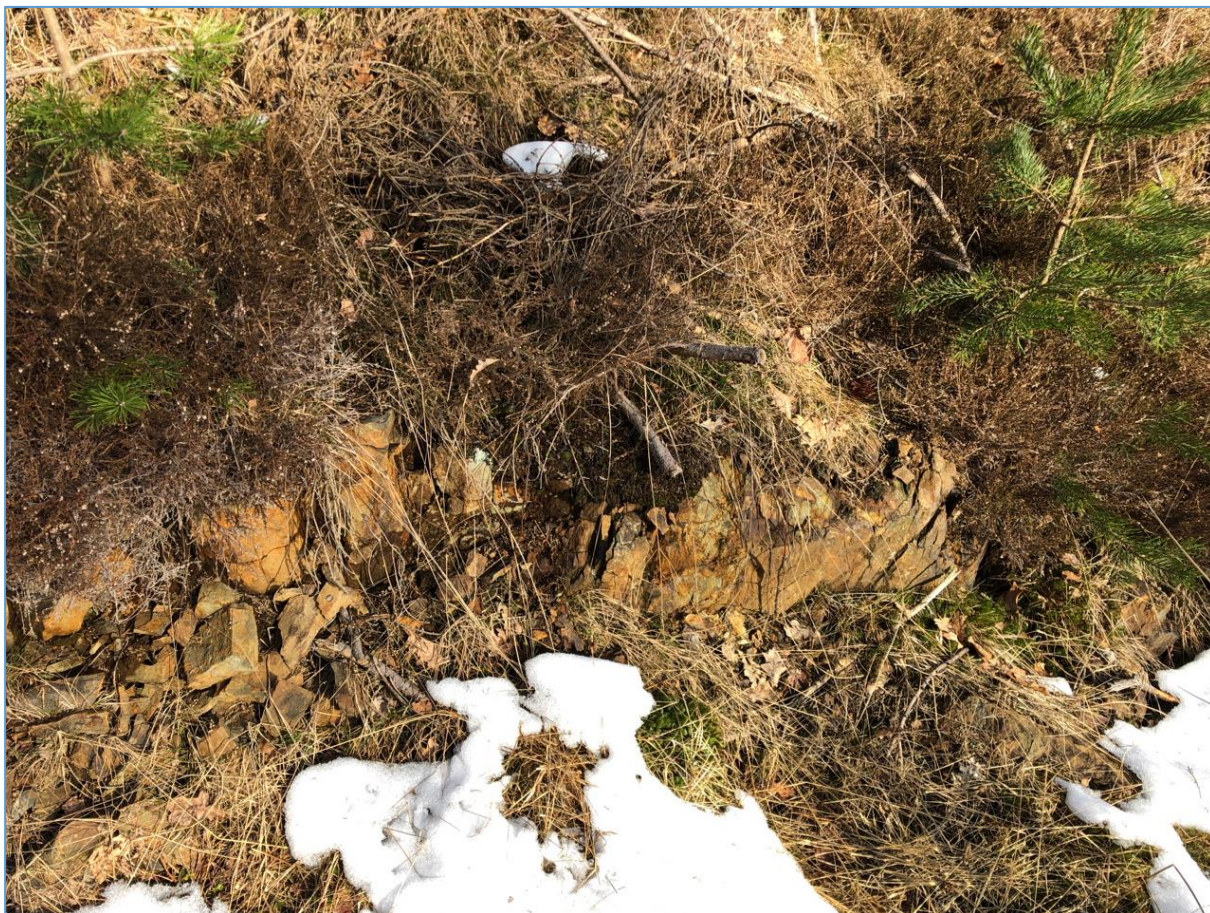
Figur 6: Observasjon av rustne gneisbergarter ca. 75 m sør for linja rundt profil 14450.

I forbindelse med områdereguleringen ble det gjort aktivt søk i felt etter mistenkte sulfidsoner innenfor båndgneisområdene i korridoren, og det ble gjort spredte, avgrensede funn med noe varierende innhold av svovel og reaktivitet. Vest for Hovsdøl ble det i områdereguleringen lokalisert en sulfidførende sone som ser ut til å stryke parallelt med kontakten mellom båndgneisen og granitten. Sonen befinner seg ca. 100 m sør for de planlagte bergskjæringene på strekningen. I forbindelse med detaljreguleringen er det i tillegg gjort observasjoner av rustne gneiser (sannsynlig sulfidførende) ca. 75 m sør for linja rundt profil 14450 (Figur 6).

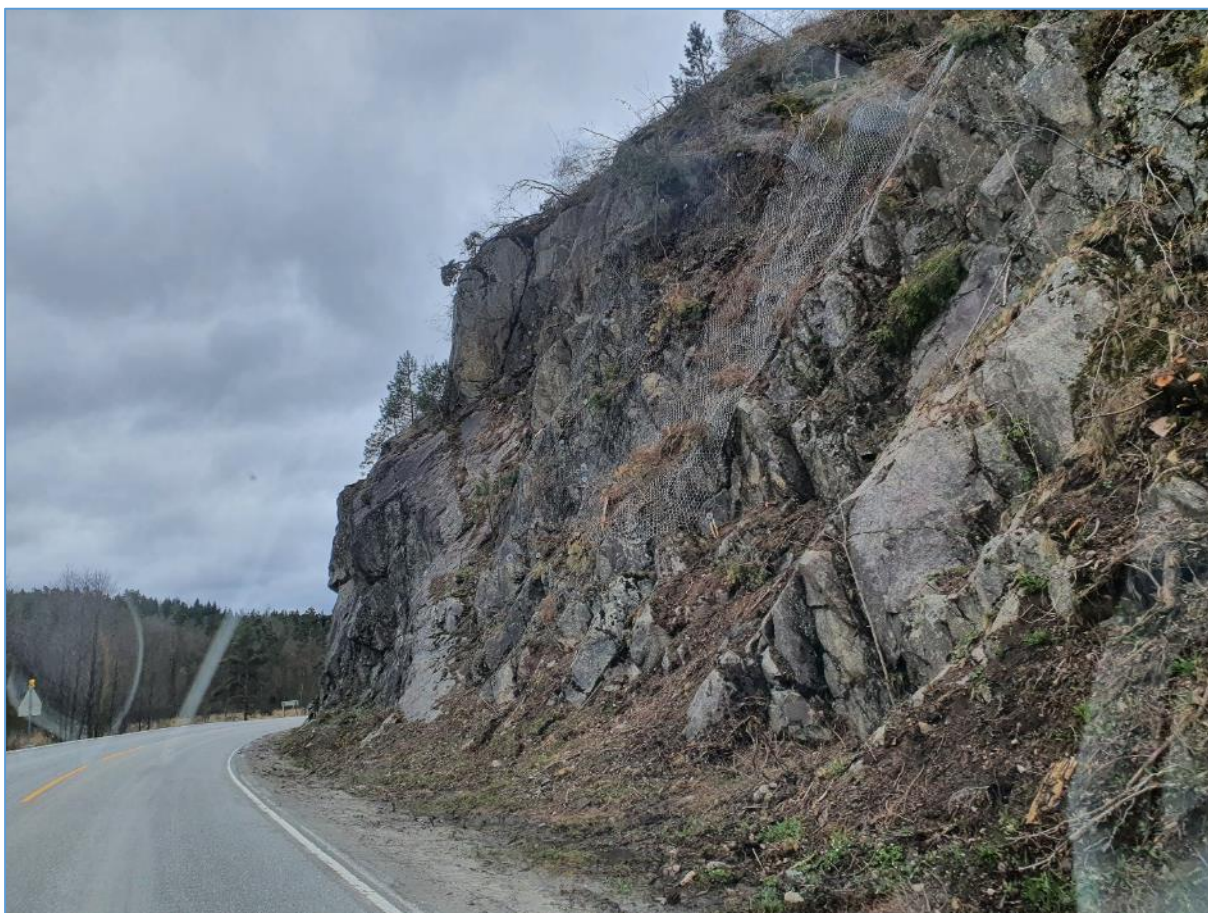
Figur 9: Eksisterende bergskjæring langs Fv.455 Marnarveien. Ny skjæring blir liggende omtrent 10 m lenger inn mot vest. Bildet er tatt mot sør.

Langs eksisterende skjæring langs fv.455 Marnarveien må det utføres bergsikring i terrenget over skjæringen først (Figur 9). Enkelte avgrensede partier må vurderes om de skal renskes ned eller boltes fast.

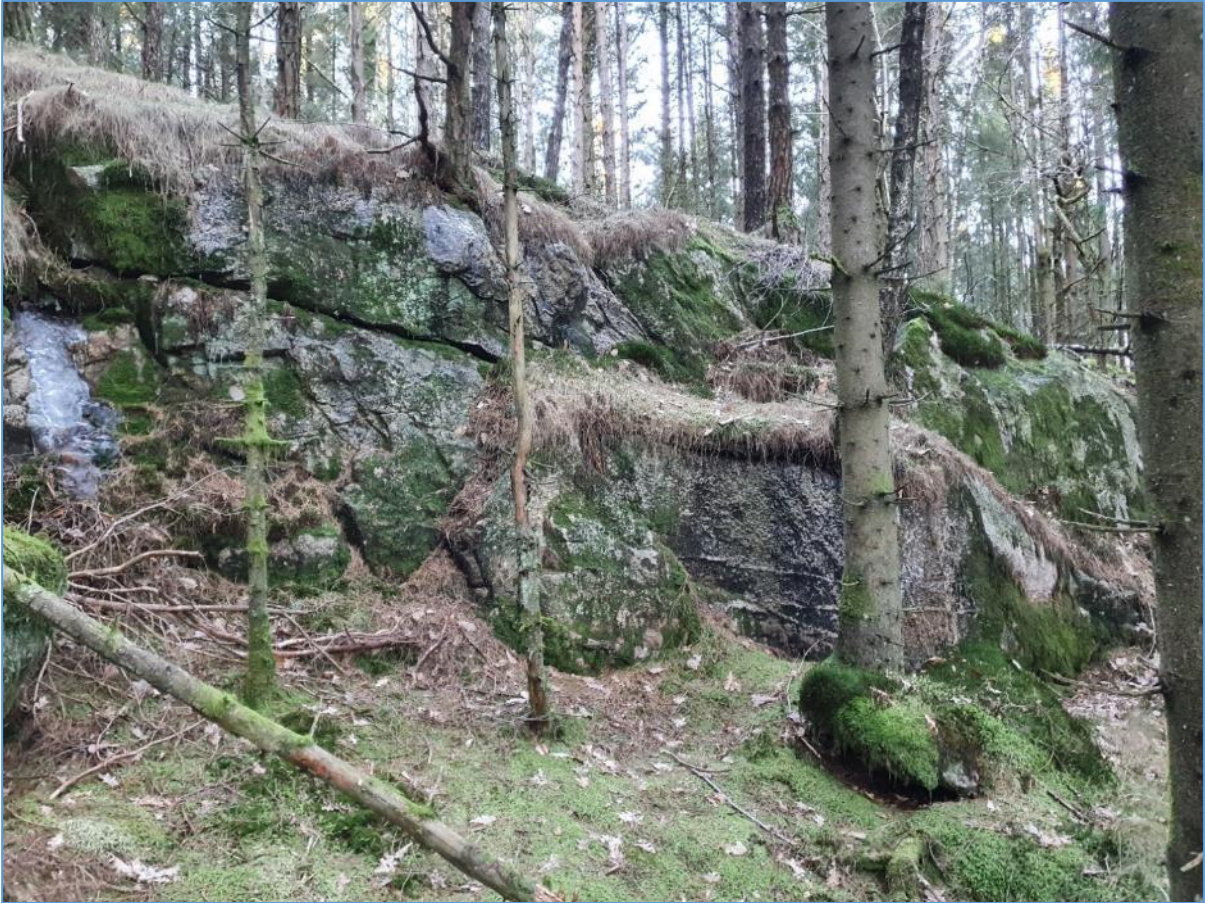
Figur 13: Typisk bergmasse i området.

Ifølge NGU består berggrunnen av øyegneis, vesentlig omdannede porfyriske granitter og granodioritter [5]. I felt er det observert båndgneis og øyegneis. Foliasjonen er ikke spesielt tydelig. Bergmassen fremstår som relativt grovblokkig med stor sprekkeavstand (Figur 13). Det er en del åpne sprekker i dagfjellet.

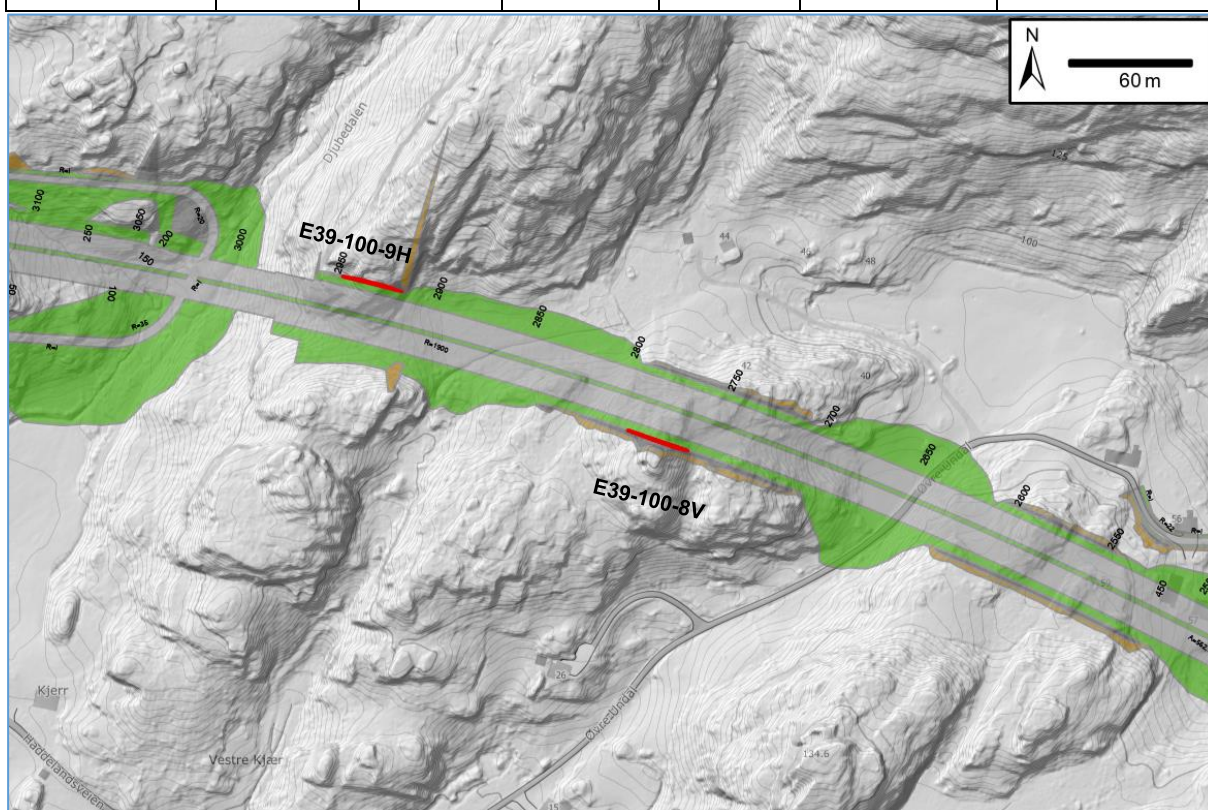
Figur 15: Oversikt over bergskjæringene med høyde over 10 m mellom Nedre Undal og Djubedalen.

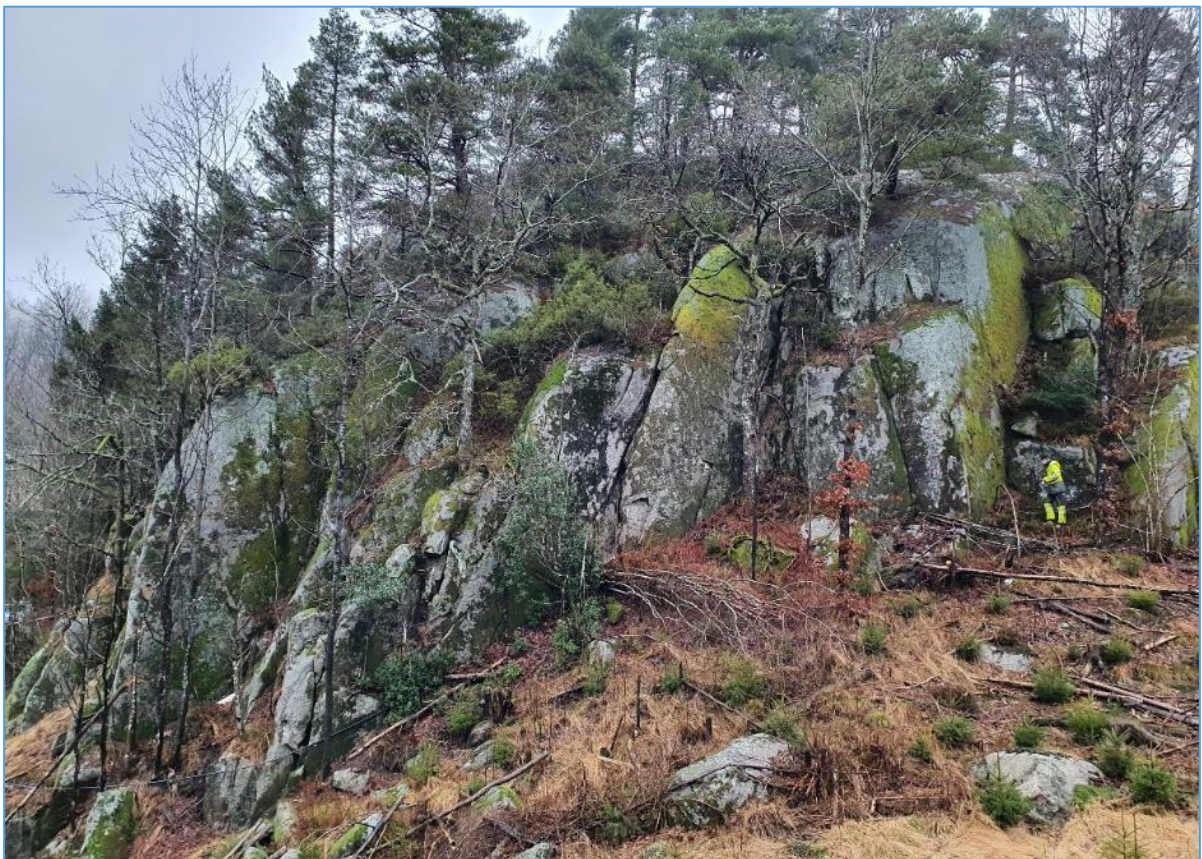
Figur 18: Sidebratt terreng på nordsiden av veilinjens.

Ved profil 2900-3050 vurderes terrenget å være for bratt til at det kan akkumuleres store snømengder. Dimensjonerende skredtype i dette området vurderes å være steinsprang. Det er observert store, tilsynelatende avløste blokker i bergskrentene nord for veilinjens (Figur 18). Det må utføres sikringstiltak i skråningen da sannsynligheten for steinsprang vurderes å være større enn kravet på 1/1000. Det må utføres rensk av berg og vegetasjon og boltesikring må vurderes og anvises på stedet av geolog i byggefasen.

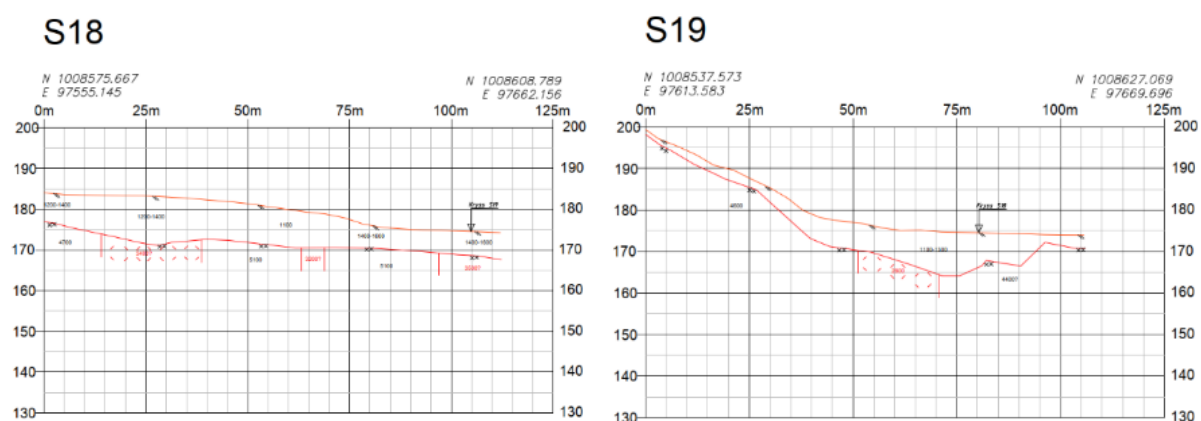
Figur 21: Utklipp fra resultater av refraksjonsseismikk. Se datarapport fra Geomap Norge AS for detaljer [31].

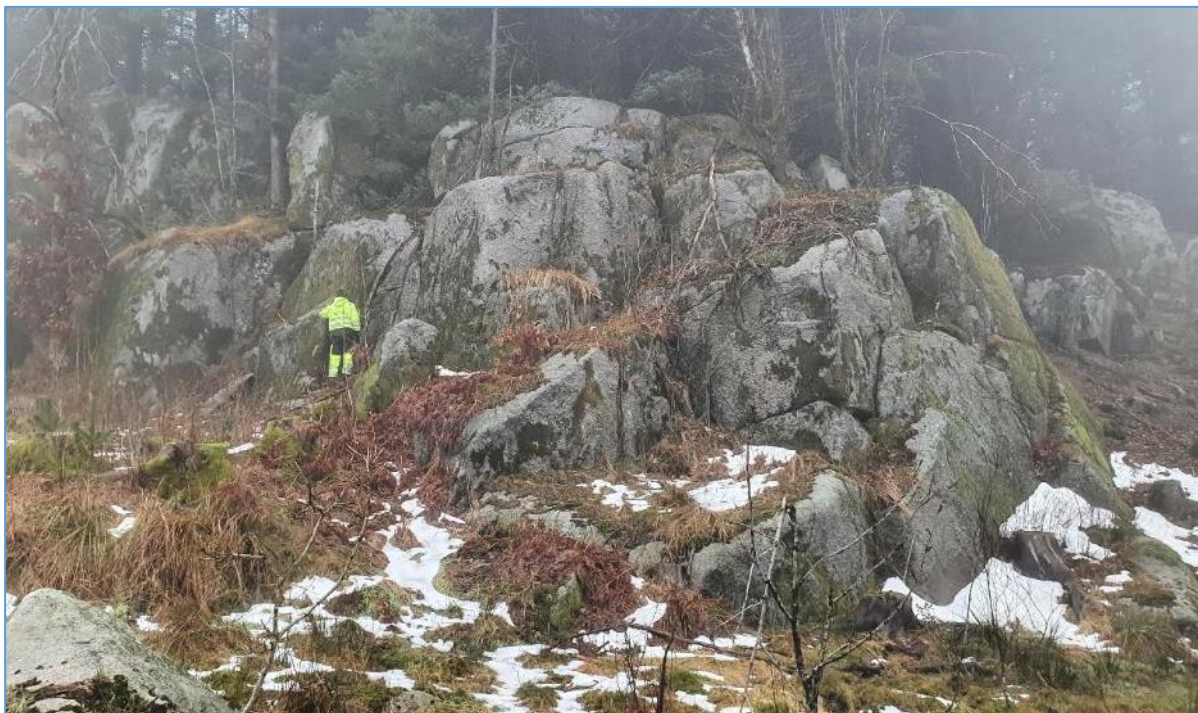
Figur 23: Bergmassen i området er massiv, har sprekker med stor utholdenhet og er noe avrundet som et resultat av isskuring.

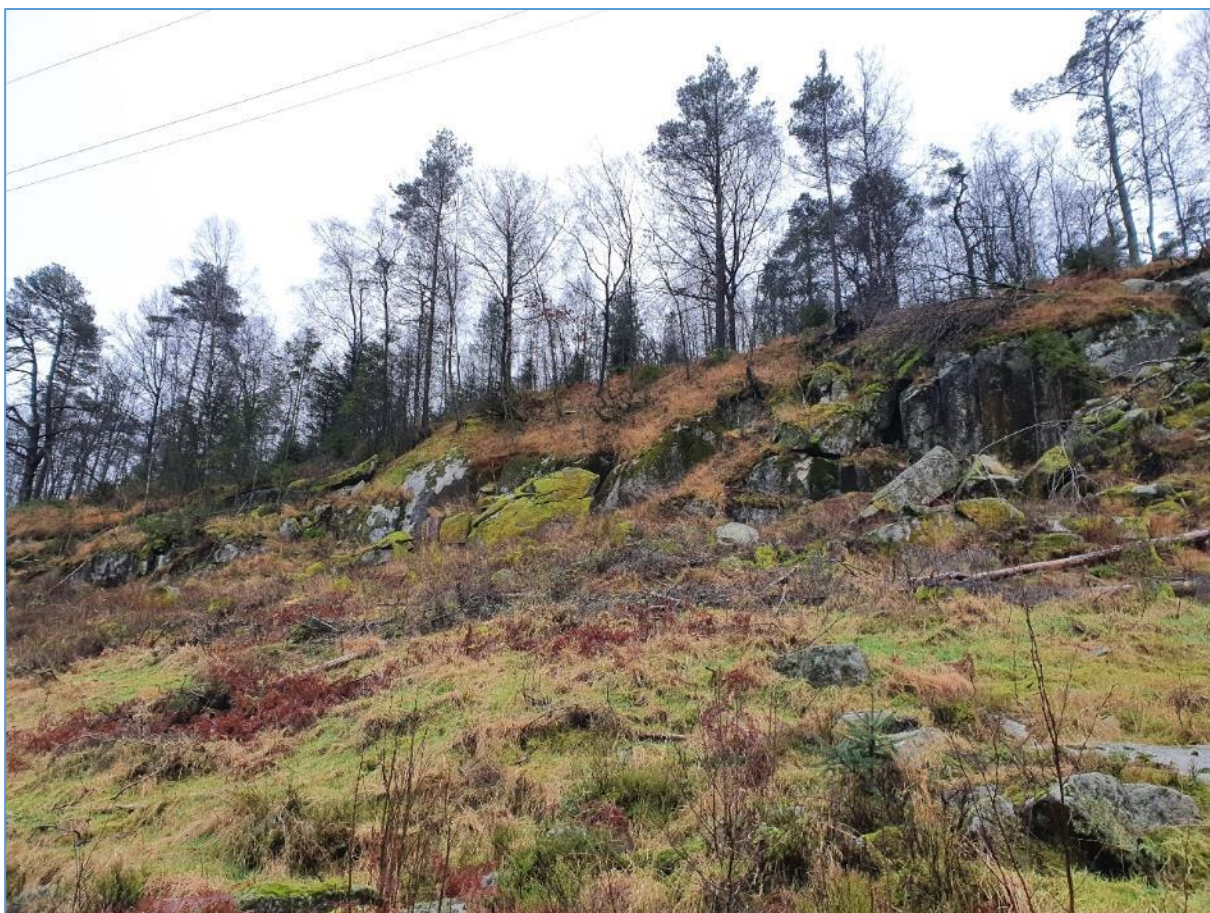
Figur 24: Området der venstre skjæring kommer ved ca. profil 4000. Topp skjæring kommer i forkant (på nordsiden) av bergskrentene. Det er observert endel blokker i underkant av skrentene sammen med vegetasjonsmasser. Mektigheten er ukjent. Bildet er tatt mot sør.

Løsmassemektigheten på topp skjæring på venstre side er stedvis opp mot 10 m basert på seismikk (Figur 20). Det anbefales at det utføres grunnboringer langs skjæringstoppen for å få kontroll på bergoverflaten. Geoteknikk må vurdere løsninger ved løsmasseskråning.

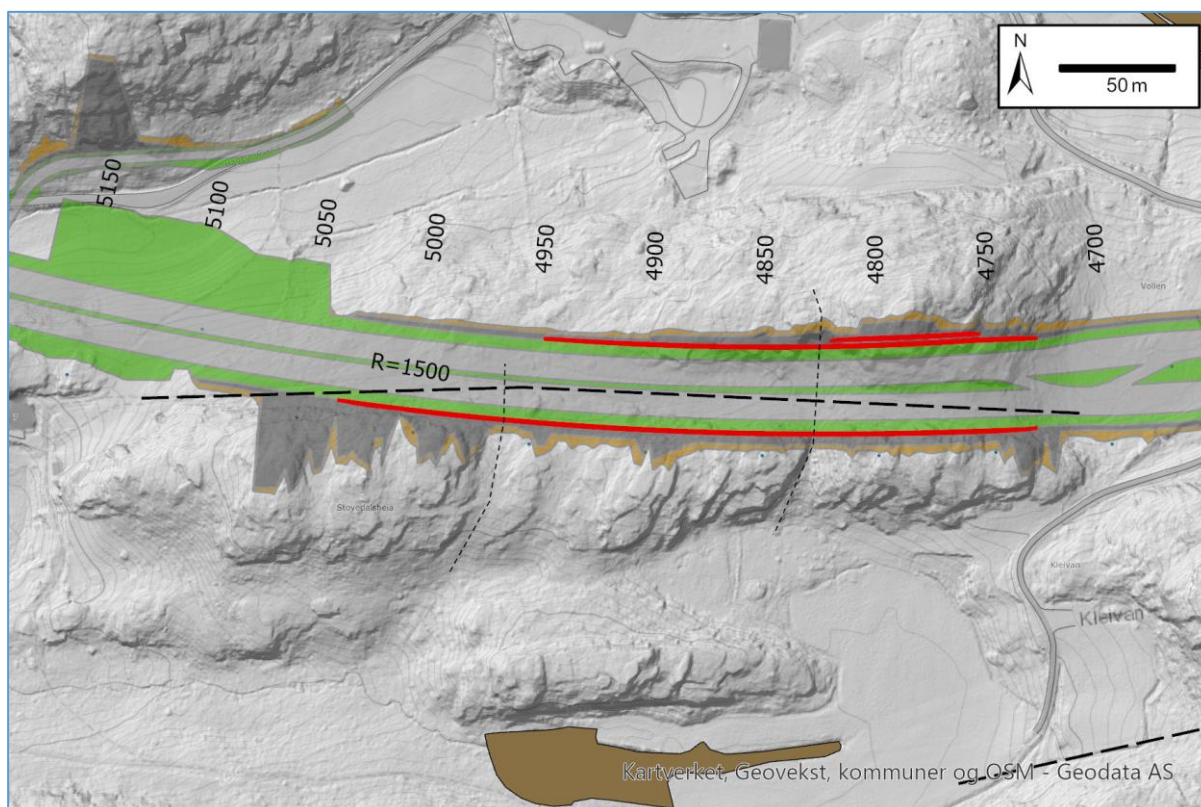
Figur 27: Identifiserte lineamenter i området ved Stovedalsheia.

Veilinen går parallelt med en forsenkning som kan representere en svakhetssone i bergmassen. I tillegg er det mindre lineamenter med omtrent samme orientering som sprekkesett 2m som også kan være soner med dårligere bergmassekvalitet (Figur 27).

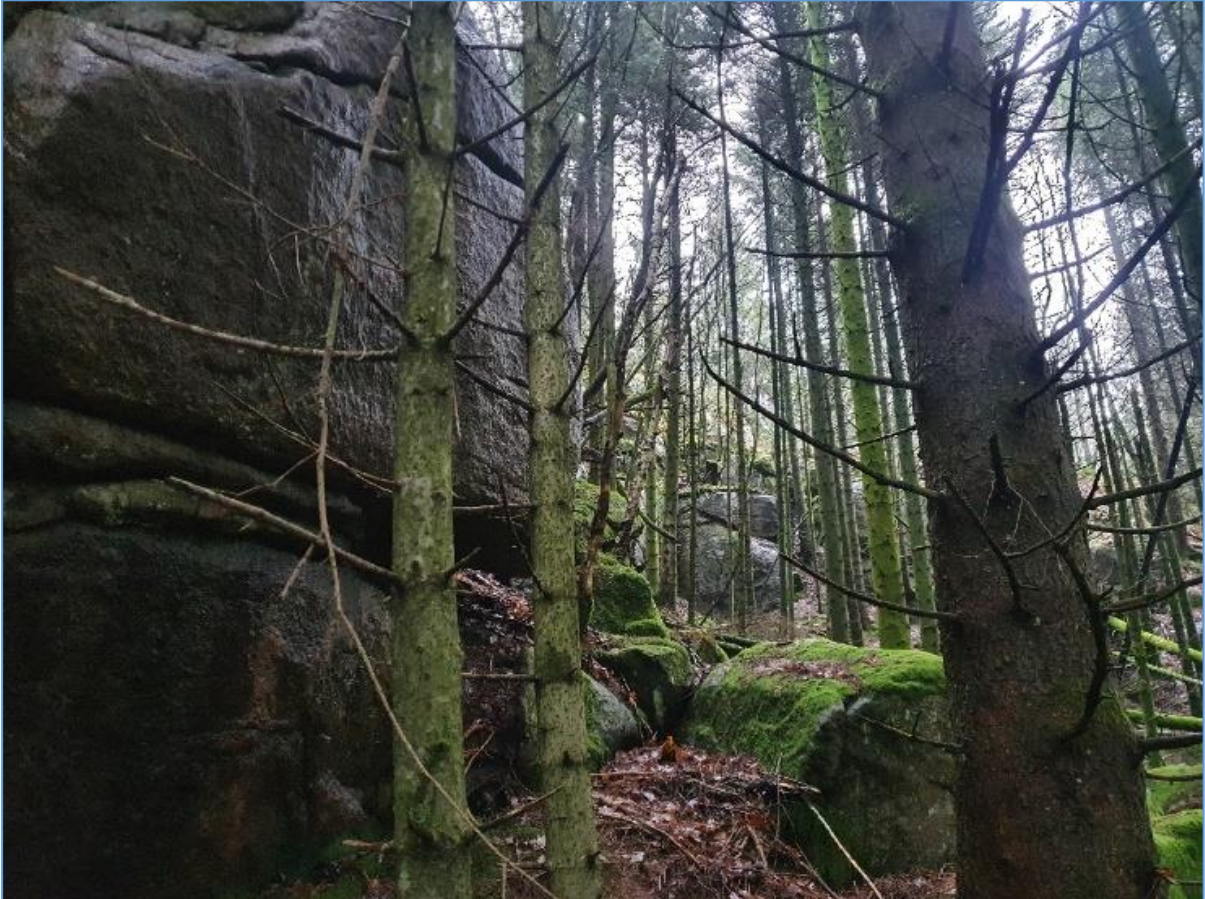
Figur 29: Grovblokkig ur observert under massive bergskrenter.

Ifølge NGU består løsmassene av tynt torvdekke over berg [6]. Under bergskrentene finnes det grovblokkig ur (Figur 29). På toppen av kollen er det observert tynt løsmassedekke med stedvis berg i dagen. I nedre deler er det observert morenemasser med stedvis mye blokker i.

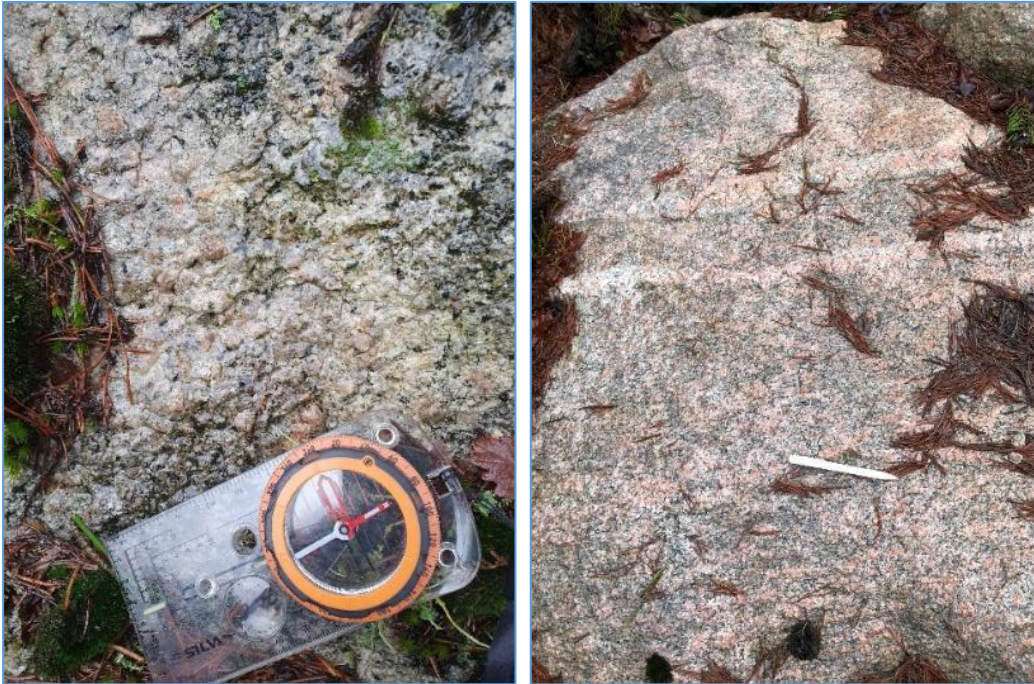
Figur 30: Grovkornet granitt.

Berggrunnen er av NGU kartlagt som øyegneis og granitt [5]. I felt er det observert en massiv, grovkornet granitt, stedvis pegmatitt (Figur 30). Det er noe antydning til parallellorientering av mineralkorn, men ikke utpreget. Det er et rødlig skjær i bergmassen.

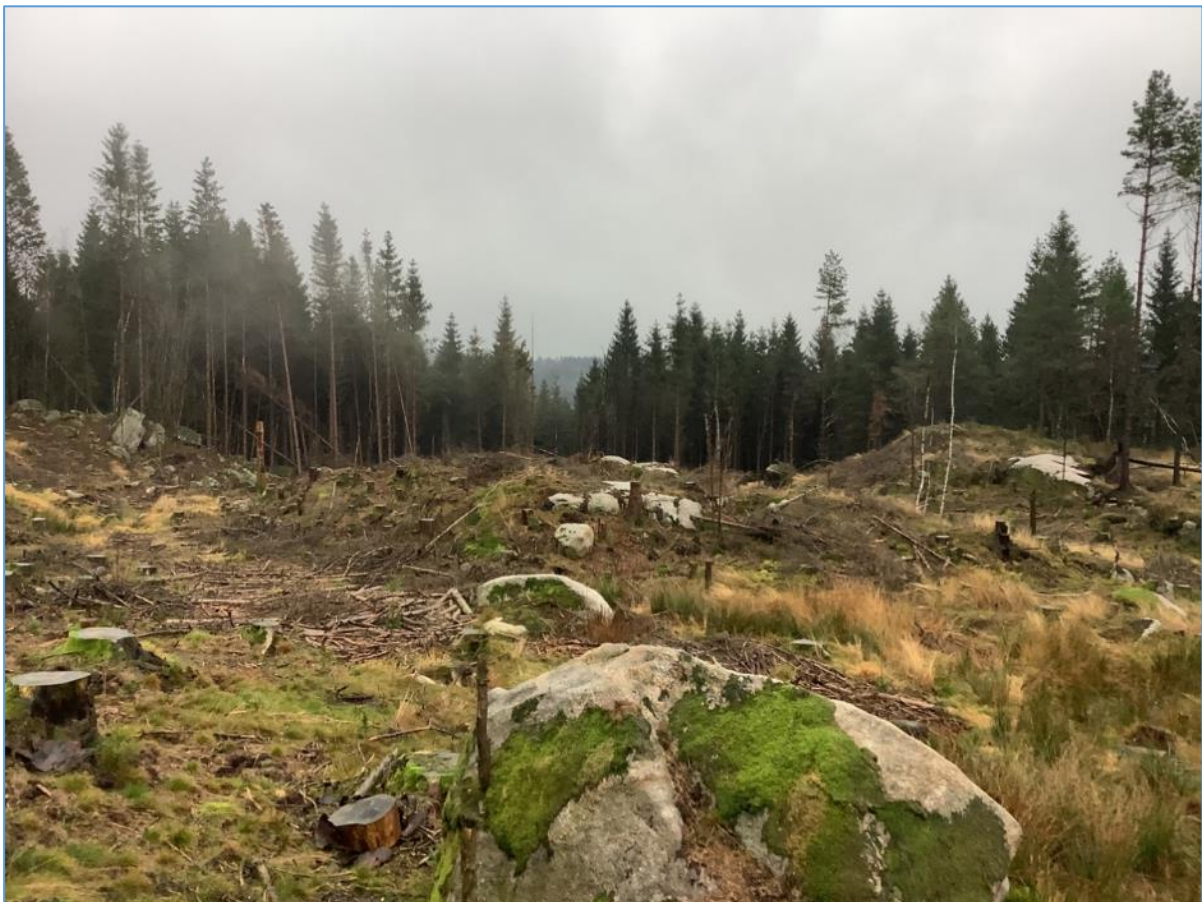
Figur 33: Oversiktsbilde over området. Sett langsmed veilinjen mot sørøst.

Store deler av området langs E39 er hogstfelt. Det består av rester fra skogsdrift og vegetasjonsdekke over berg (Figur 33). Det er også en del moreneblokker i området. Mektighet på løsmassene i de mindre søkkene er ukjent, men antas å være rundt 1 m. Det er oppstikkende berg på ryggene parallelt veilinjen (Figur 33). Langs dagens Fv 4002 er det bergskjæring langs veien, og terrenget over dagens skjæringstopp mot Kallåsen består av bart berg med kun stedvis tynt løsmassedecke der det vokser noe spredt skog.

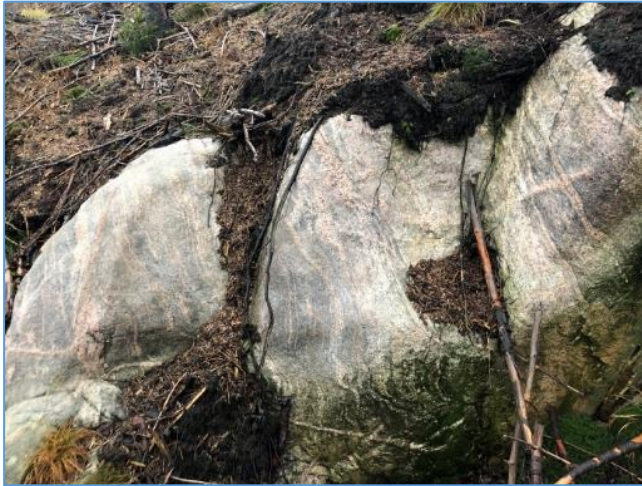
Figur 34: Bergblotning med massiv gneis.

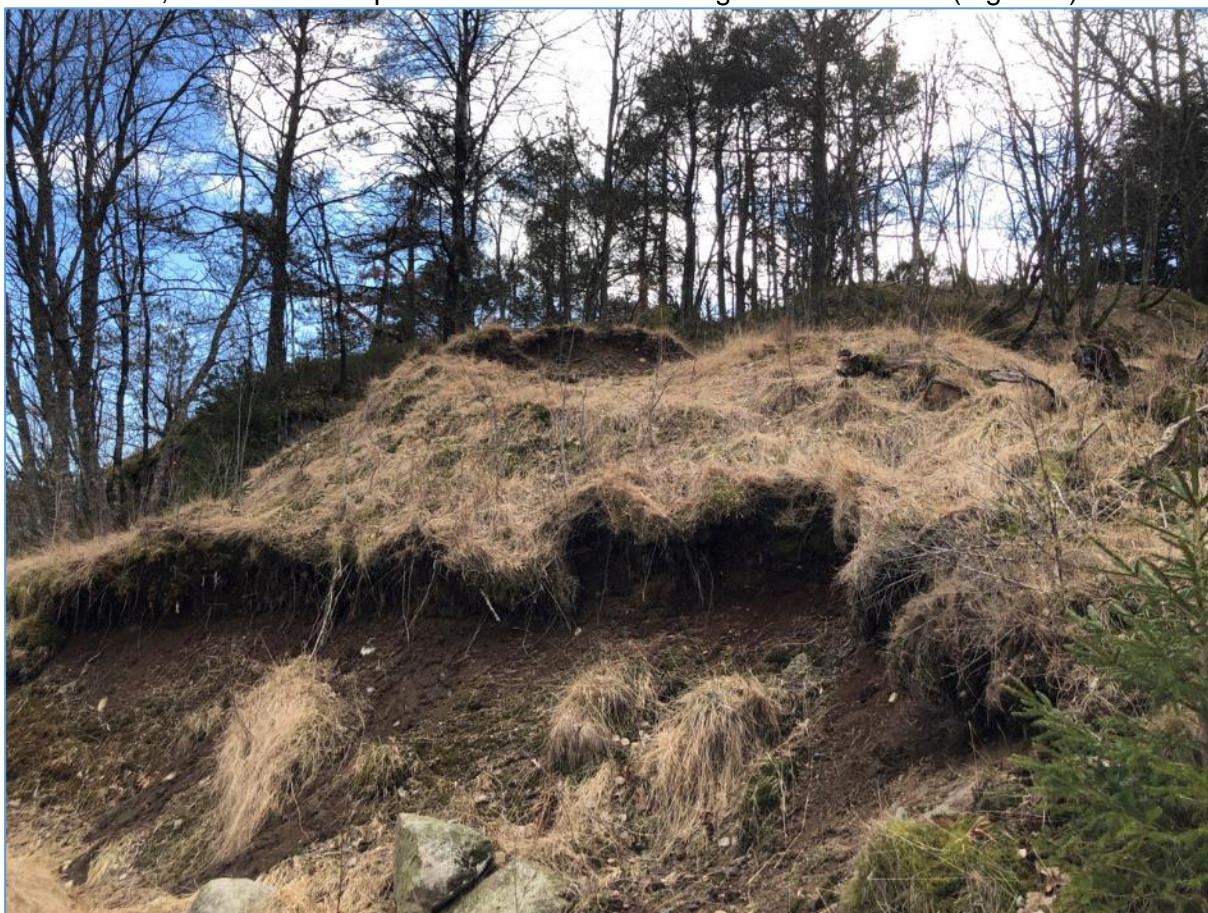
Figur 42: Løsmasselomme langs eksisterende skogsbilvei. Omtrent 2 m tykkelse.

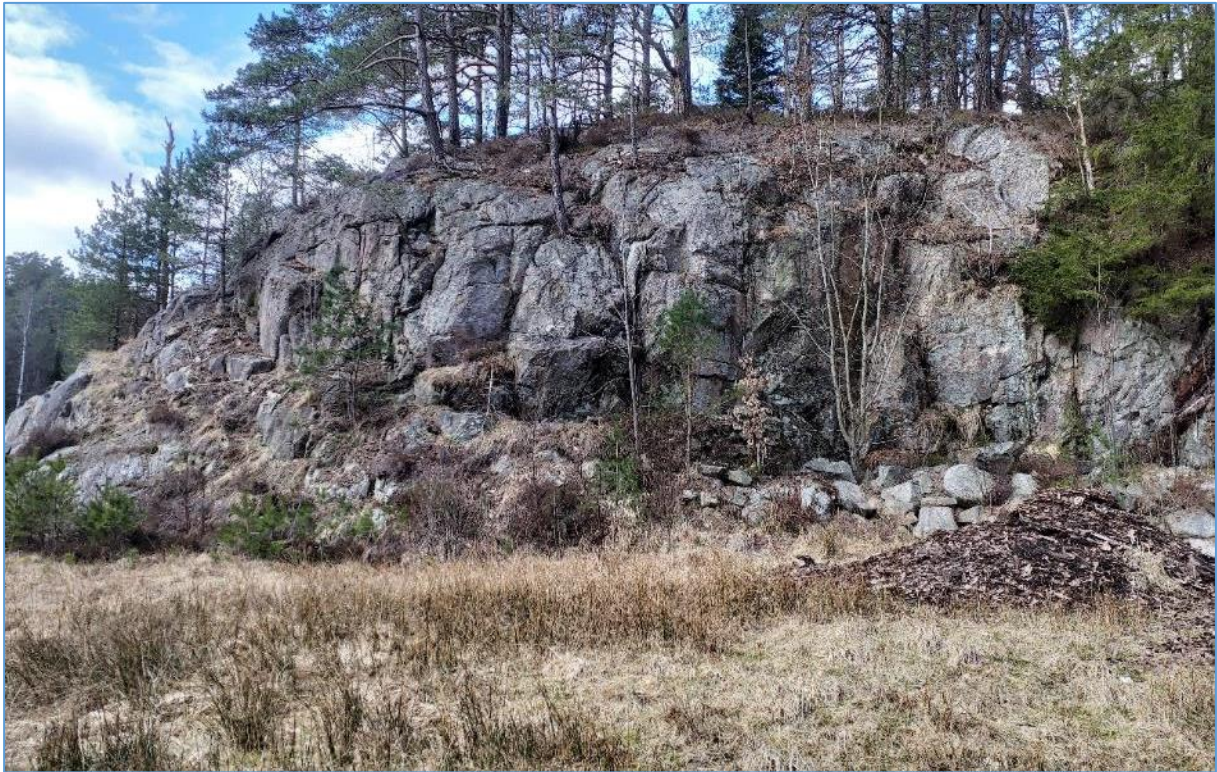
Figur 43: Bergskrent i området

Berggrunnen er av NGU kartlagt som båndgneis [5]. I felt er det observert en gneis, stedvis med svakt utviklet foliasjon. Enkelte steder har bergmassen et mer granittisk preg. Bergmassen i området er generelt massiv. Det er registrert 3 sprekkesett der to av dem er steile og står vinkelrett på hverandre (Figur 43 og Figur 44).

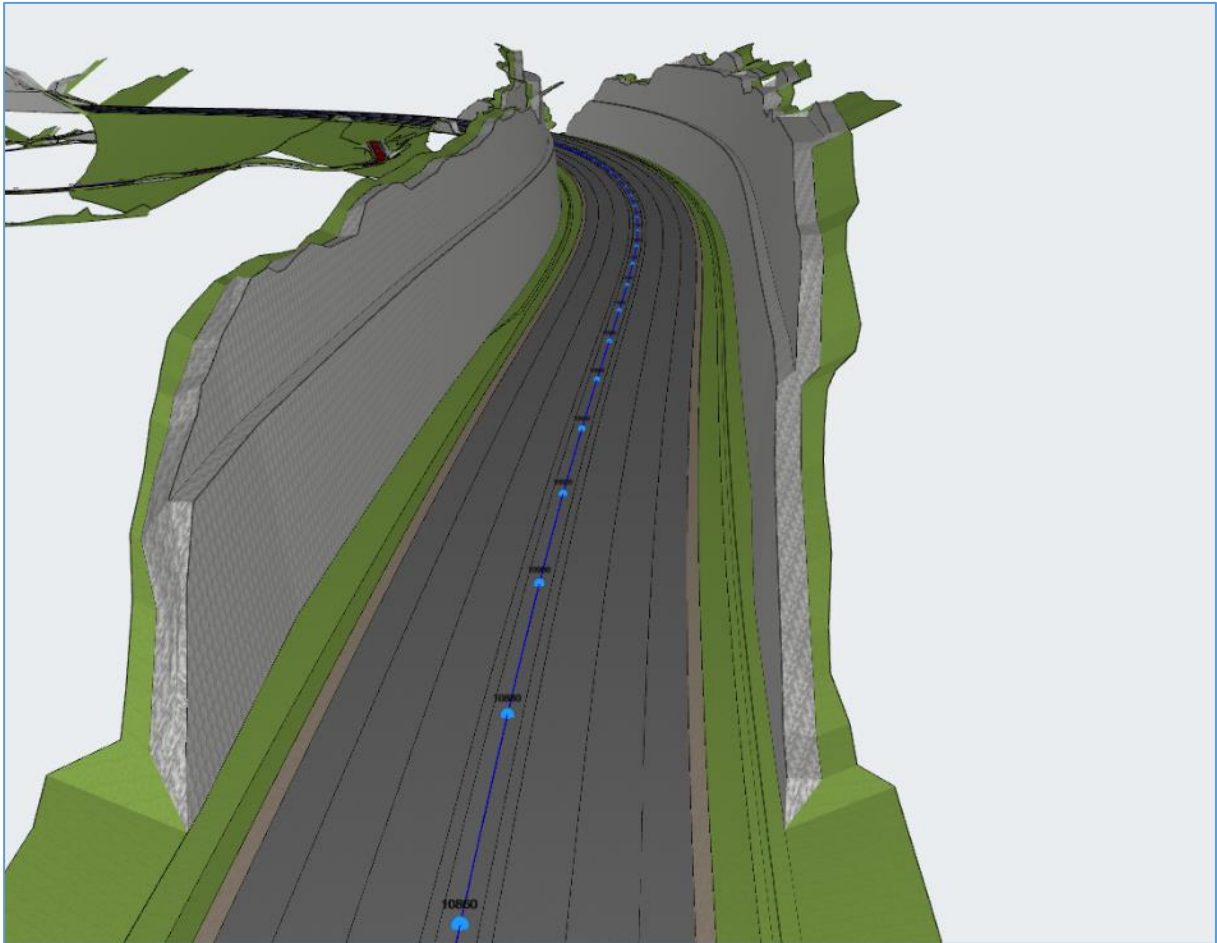
Figur 49: Utklipp fra modell som viser omfanget på skjæringene. Sett mot NNV.

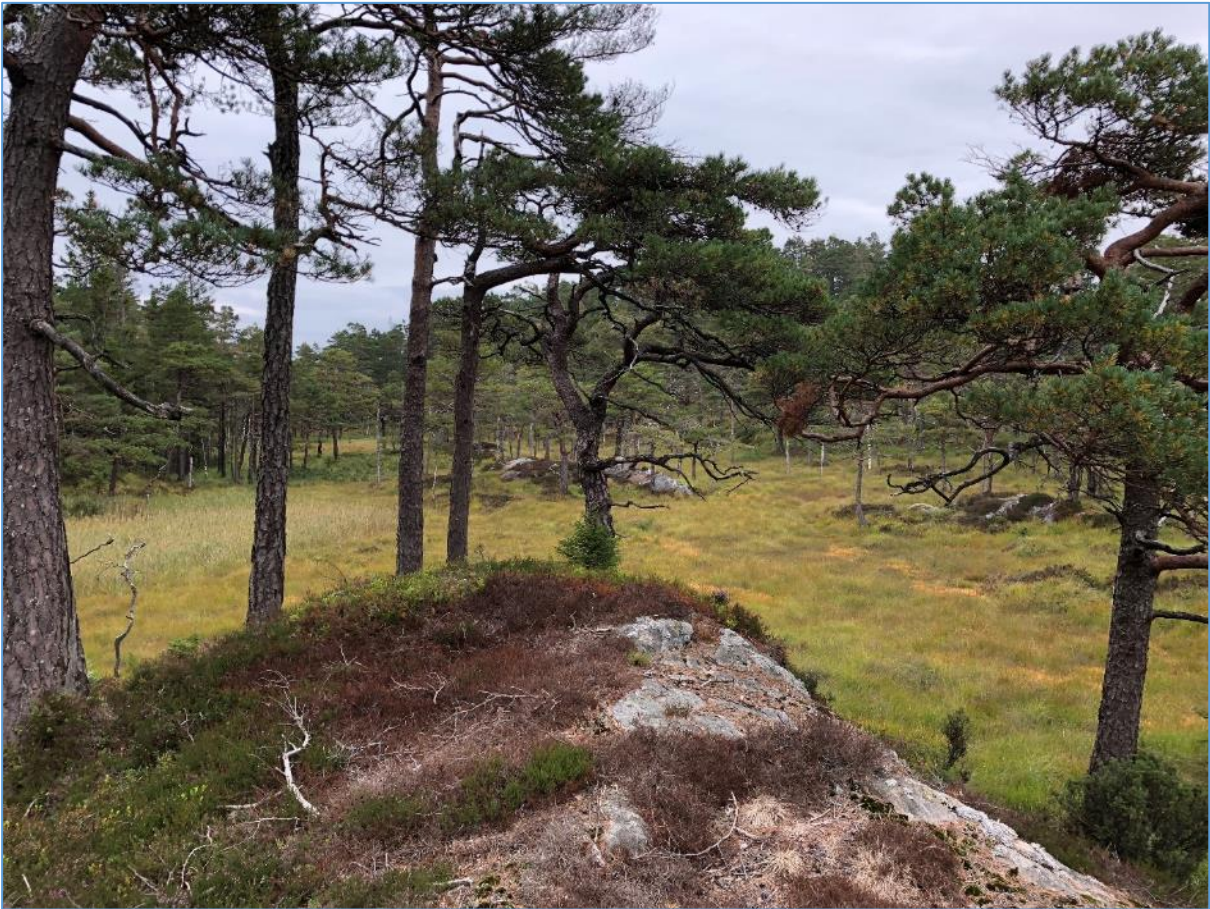
Figur 50: Myrområdene nord for Rosheitjønna. Bilde tatt mot nord, ca. profil 11000.

Terrenget stiger bratt fra Rosheitjønna på ca. kote 145 m til maksimalt ca. kote 175 m mellom profil ca. 11150-11200. Landskapet i området er småkupert med skogklede oppstikkende bergknauser mellom myrete forsenkninger (Figur 50).

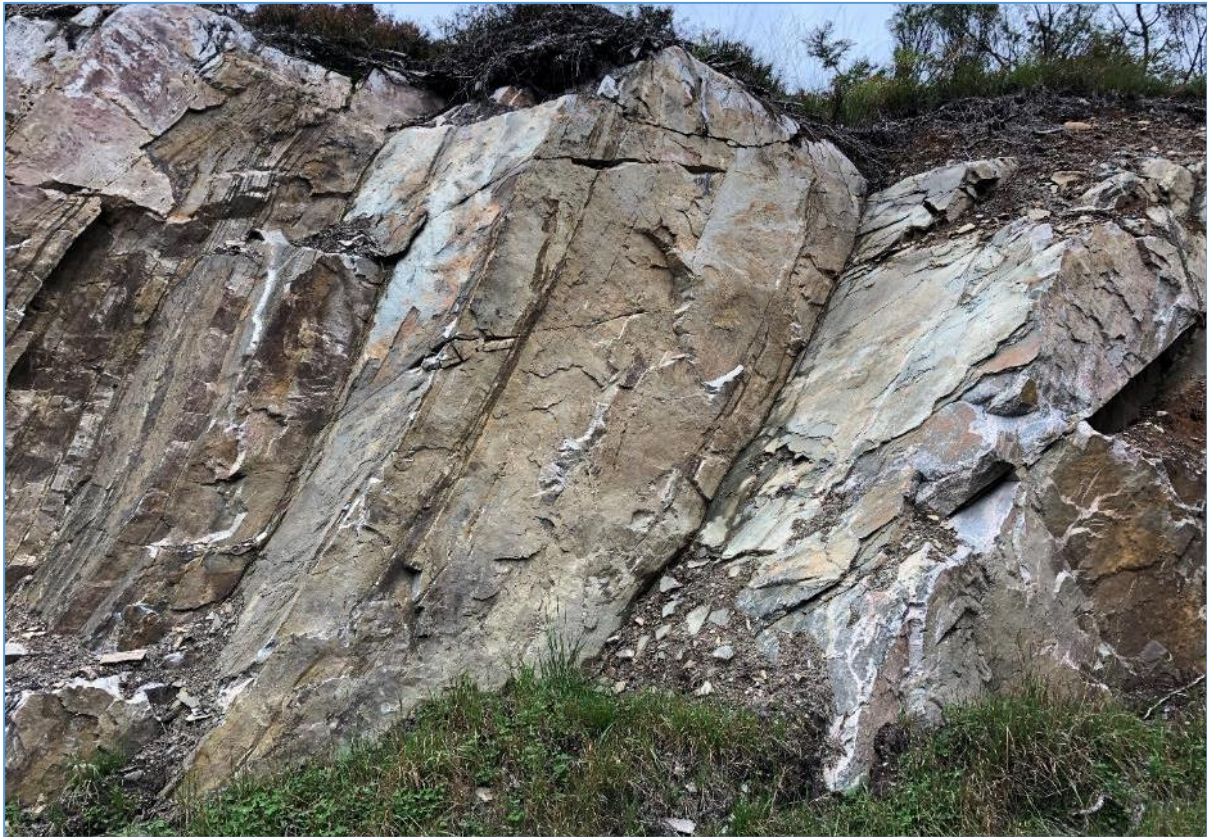
Figur 54: Båndet, lys gneis langs Kårstølveien, ca. 200 m vest for Rosheitjønna. Bilde tatt mot nord.

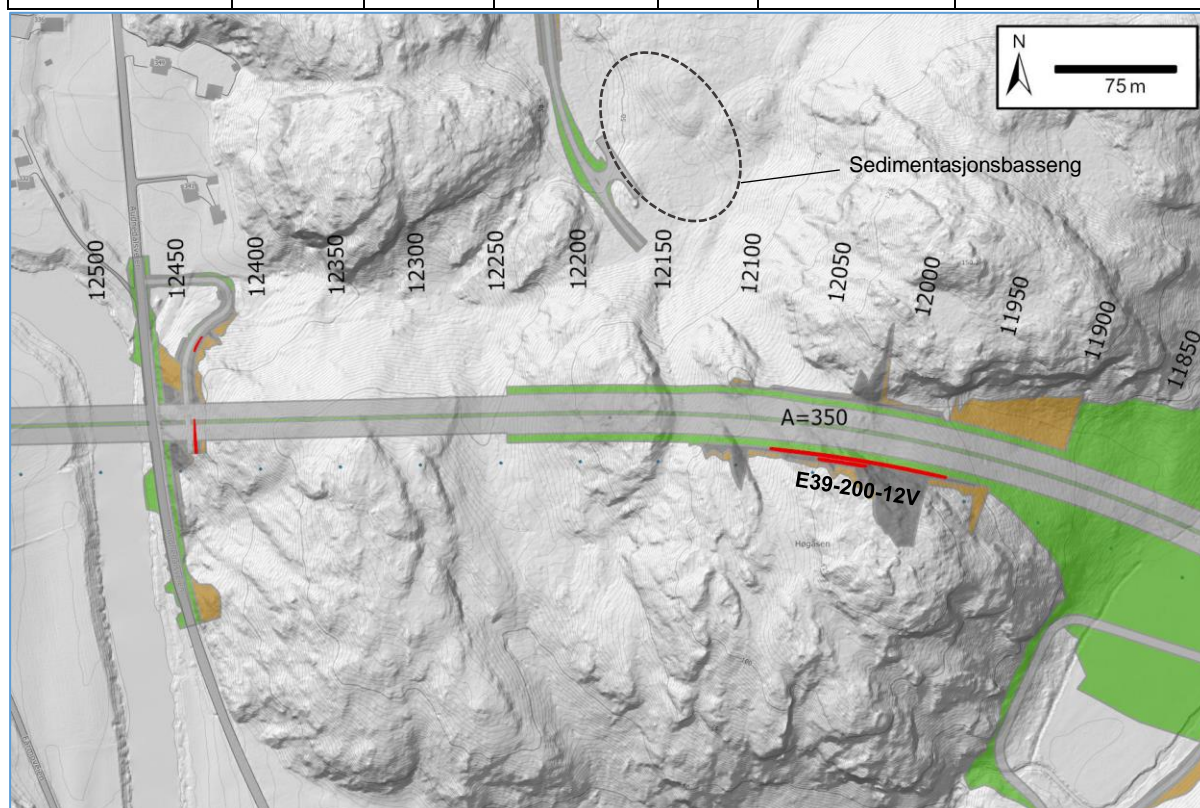
Figur 56: Veilinja gjennom Høgåsen.

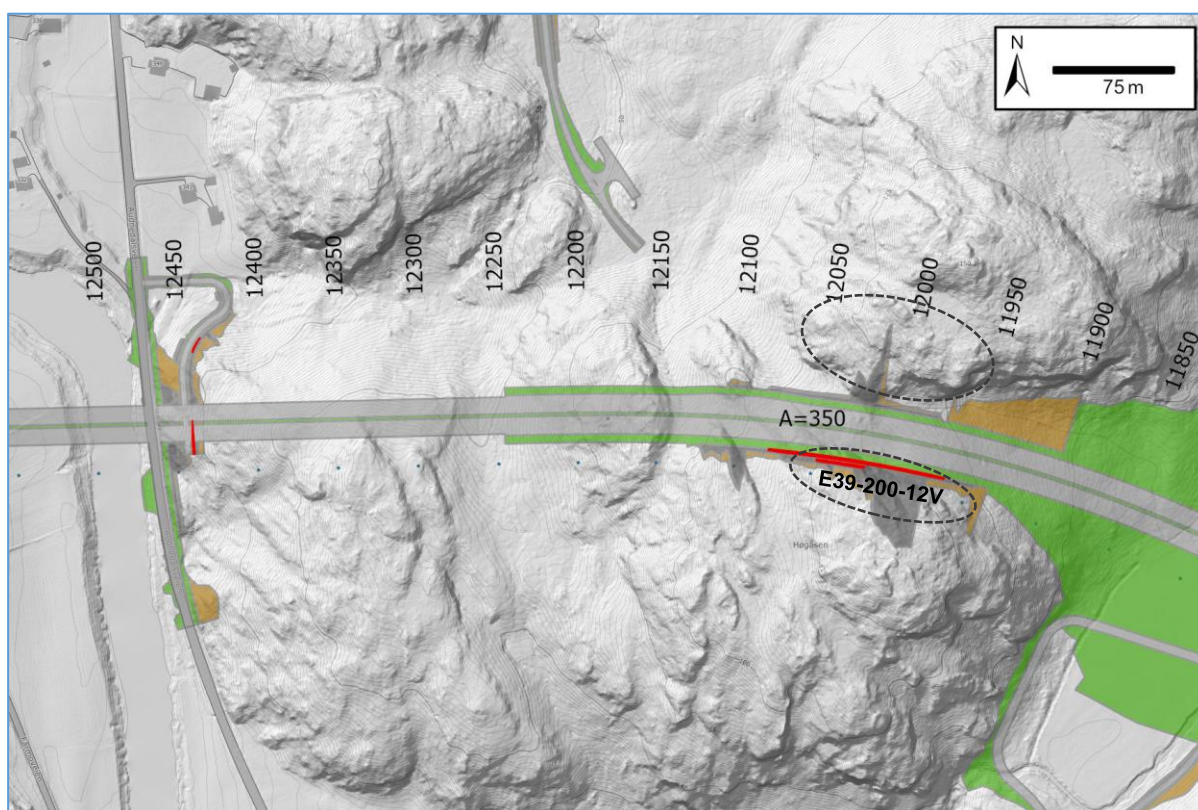
Figur 59: Områder som det er aktuelt å sikre over skjæringstoppene (stiplet).

Det må påregnes noe rensk og sikring samt eventuelt snøskredssikring i skråningene over skjæringstoppene (Figur 59)

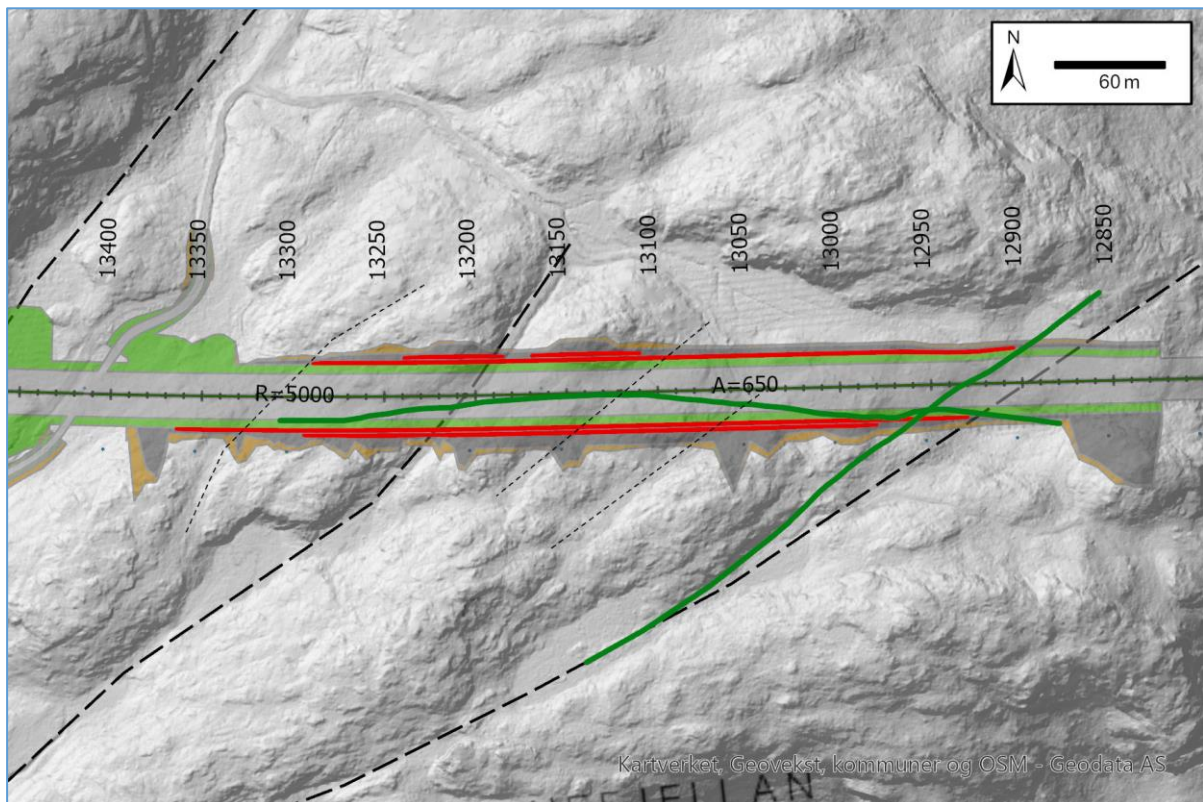
Figur 61: Grønne streker viser utført geofysikk (ERT). Sorte stiplede streker viser lineamenter i området.

Det er ikke planlagt totalsonderinger i dette området [32]. I områdereguleringen ble det gjennomført geofysiske målinger (elektrisk resistivitetstomografi, ERT) i to profiler. Plassering av profilene er vist i Figur 61 og tolkningen er vist i Figur 62. ERT-målingene indikerer at det er enkelte svakhetssoner i området samtidig med enkelte partier med dårlig/oppsprukket berg.

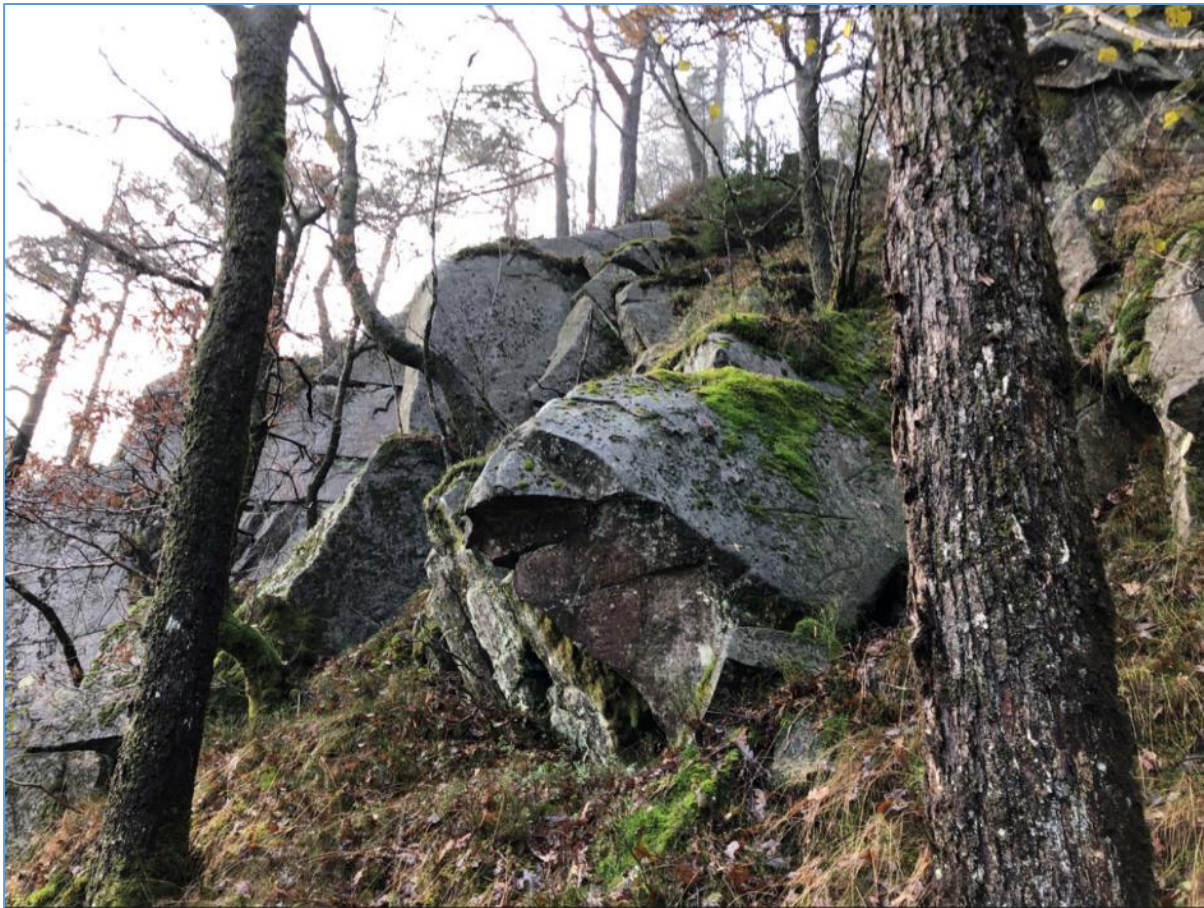
Figur 64: Avløste blokker under vestre landkar for brua.
