Fagrapport: Ingeniørgeologi, Skjæringer

Detaljregulering E39 Mandal-Lyngdal øst

LINDESNES KOMMUNE

Oppdragsnr:	10219378
Oppdragsnavn:	E39 Mandal - Lyngdal øst
Dokument nr.:	NV42E39ML-GEO-RAP-0002
Filnavn	E39_ML_Lindesnes_Fagrapport geologi_Skjæringer

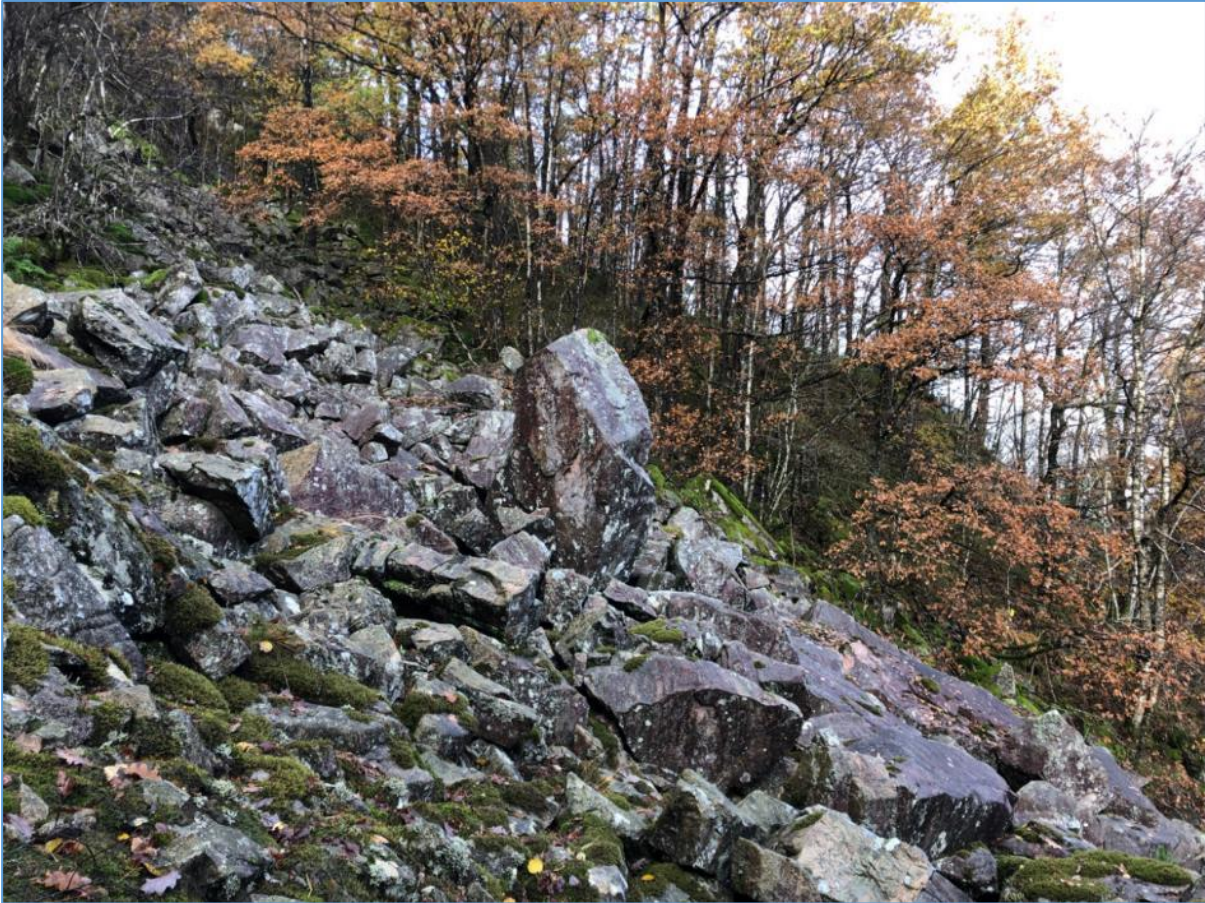
Figur 65: Steinur under landkar i lia ned mot Audna.

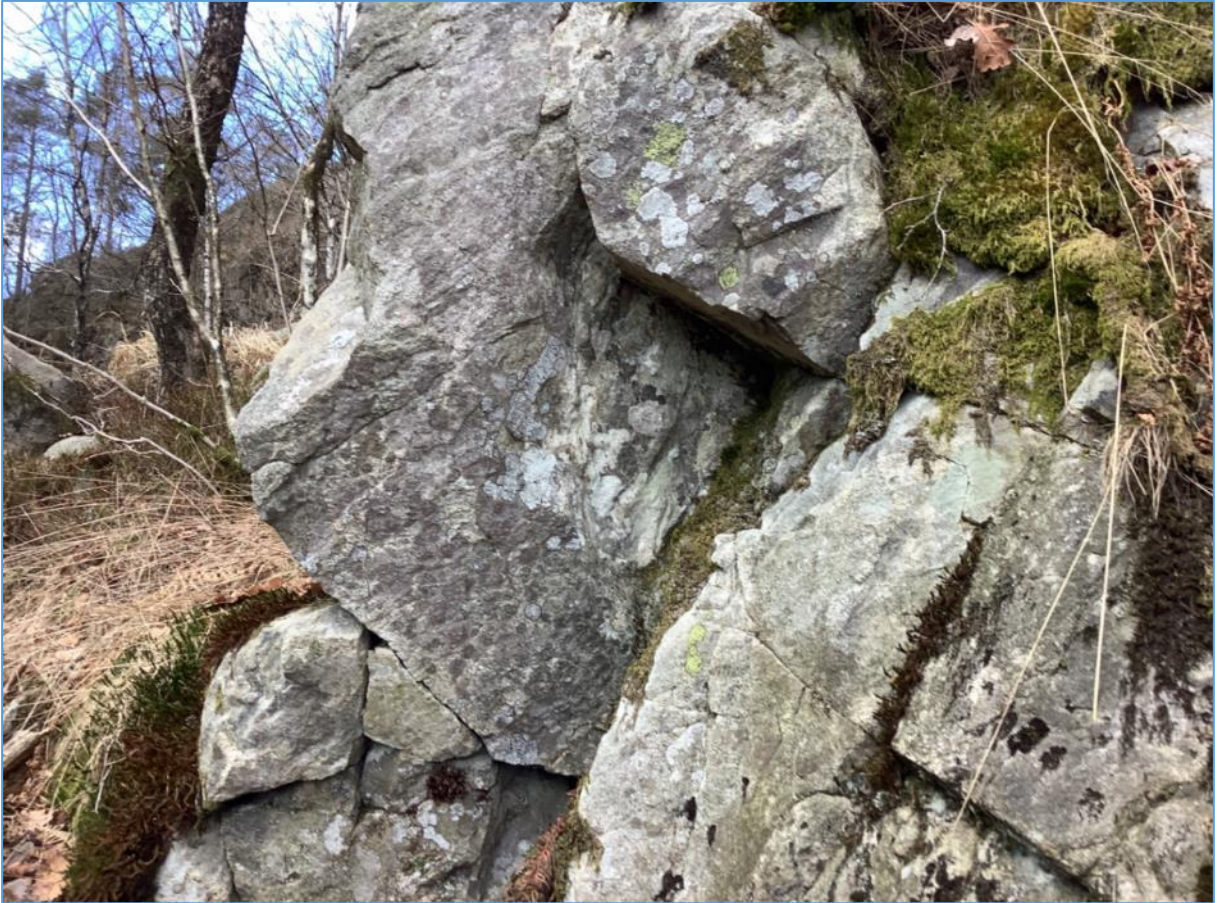
Figur 74: Grålig båndet gneis, foto tatt ca. profil 14450.

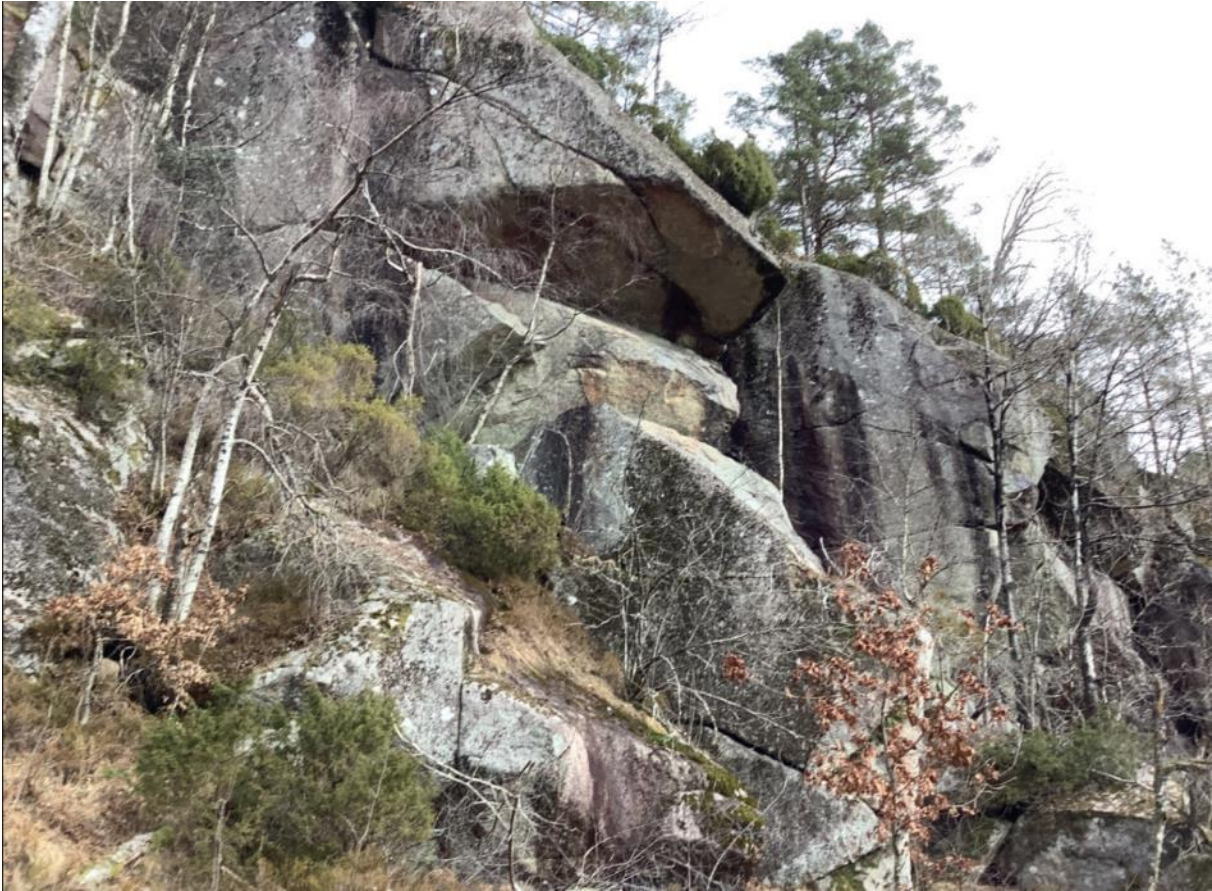
Figur 76: Grovblokkig granitt i skråningen ved profil ca. 14850 (bilde tatt mot NØ).

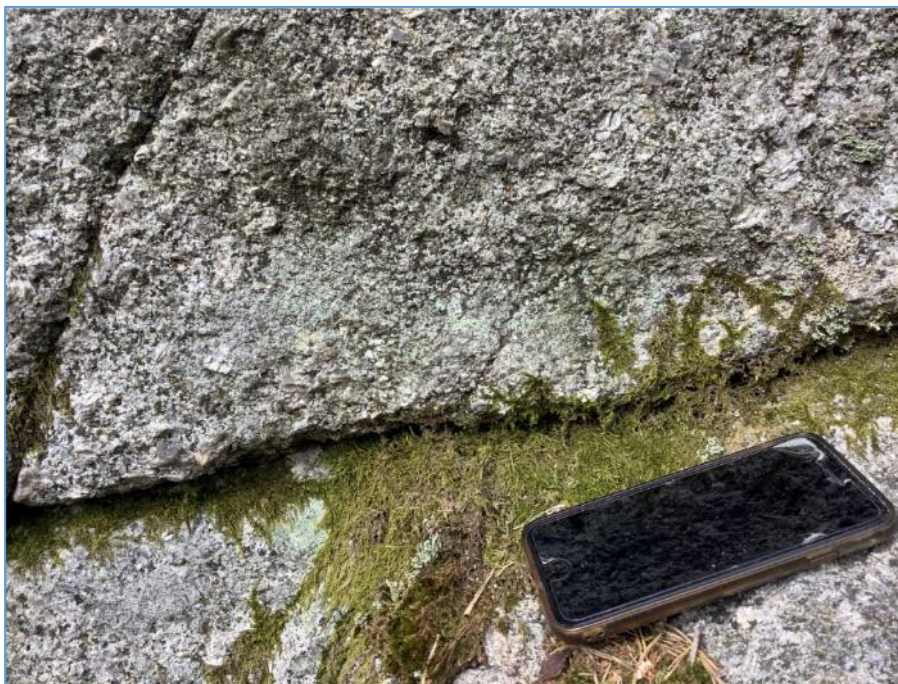
Figur 79: Nærbilde av granitt med sub-horisonal oppsprekking.

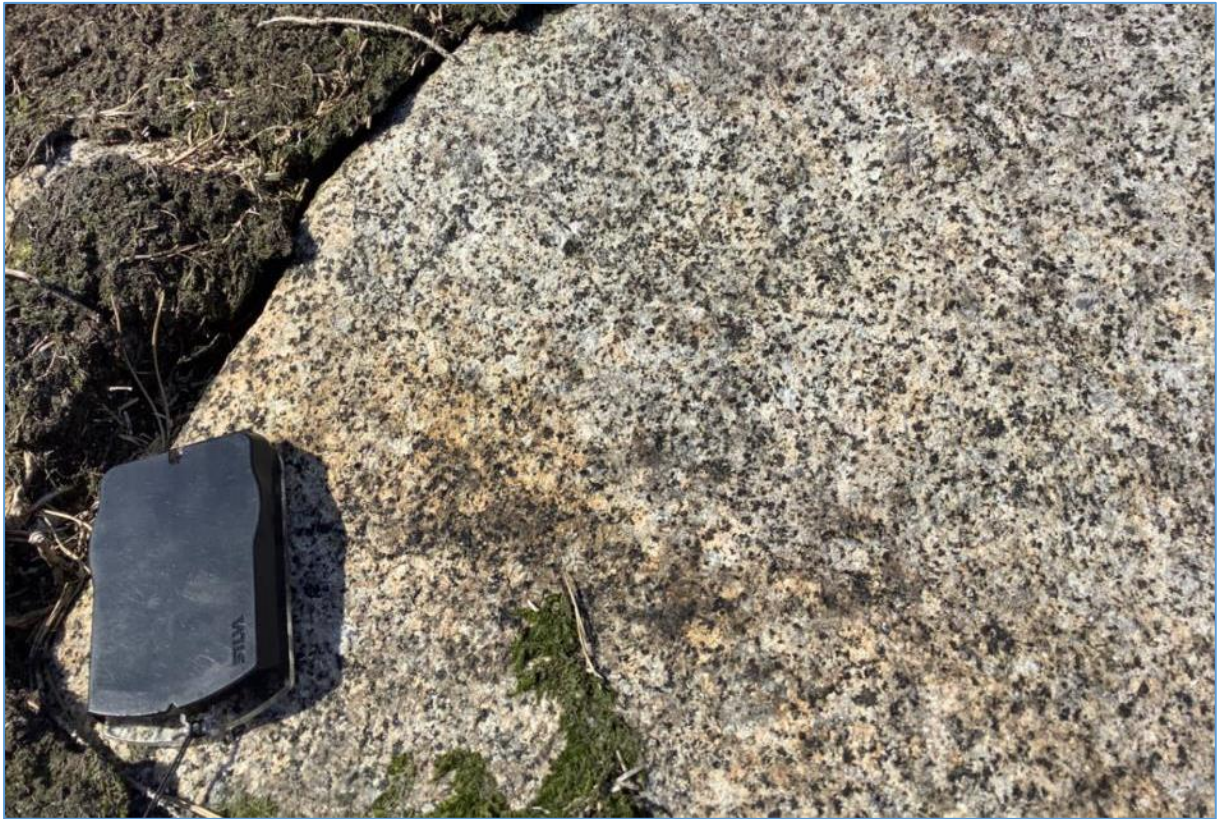
Figur 83: Granitt ved Breiheia, ca. profil 18700.

Berggrunnen består ifølge NGU av granitt [5]. I felt er det observert en forholdsvis massiv, grovkornet granitt med lav oppsprekkingsgrad (Figur 83). Det er registrert 3 sprekkesett der to er steile og ortogonale og det tredje er subhorisontalt og faller mot sørvest (Figur 84). Fallretningen på slike subhorisontale sprekkesett er noe usikker da det er praktisk vanskelig å måle strøkretningen nøyaktig. I tillegg opptreer en del villsprekker. I området er det noe begrenset blotningsgrad. Det er stort sett bare bart berg på toppen av koller/knauser og i bratte skrenter. Siden høydedragene gjerne er avrundede sva, er det også her av og til vanskelig å finne gode blotninger å gjøre pålitelige registreringer av sprekkeretninger på.

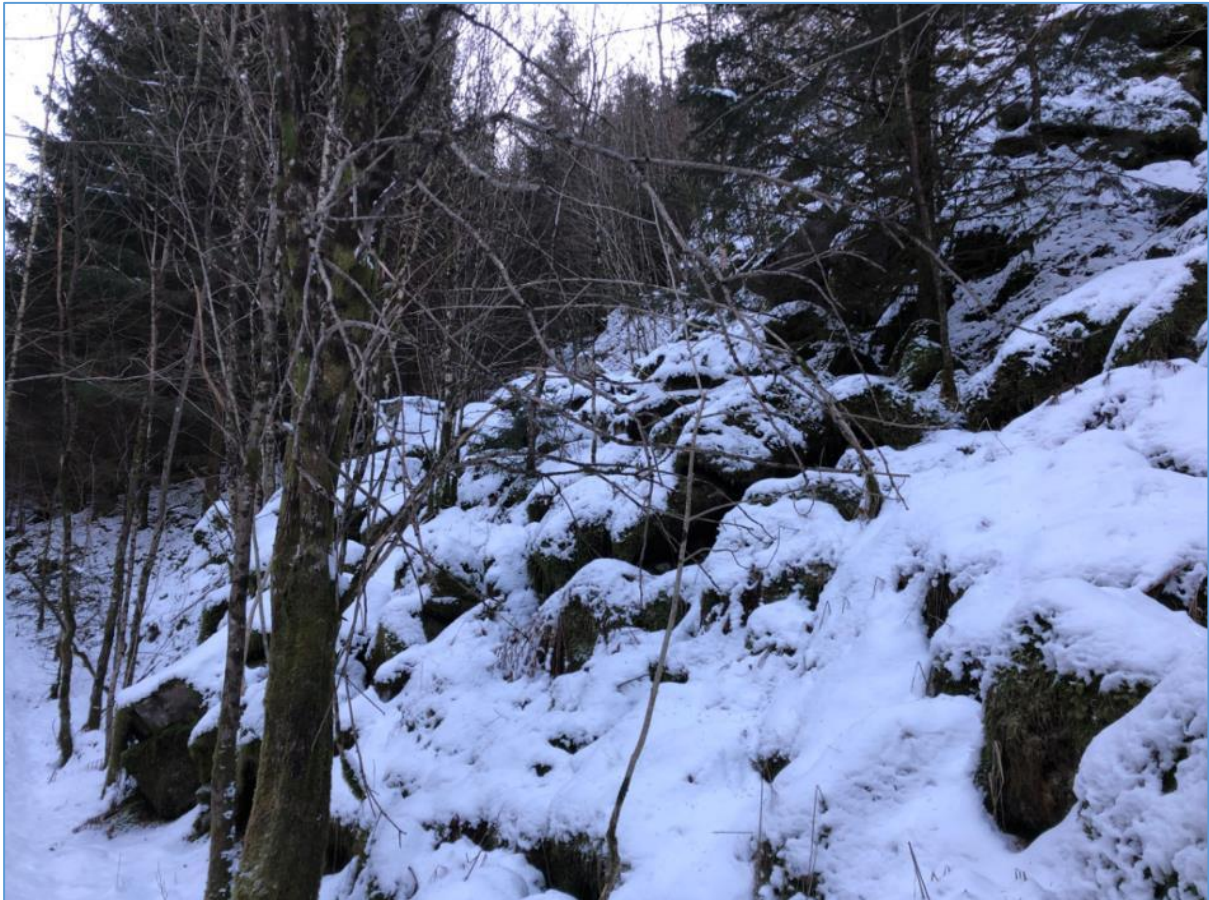
Figur 88: Antatte urmasser i linja. Bilde tatt ca. profil 530. Bratt sideterreng med løse blokker.

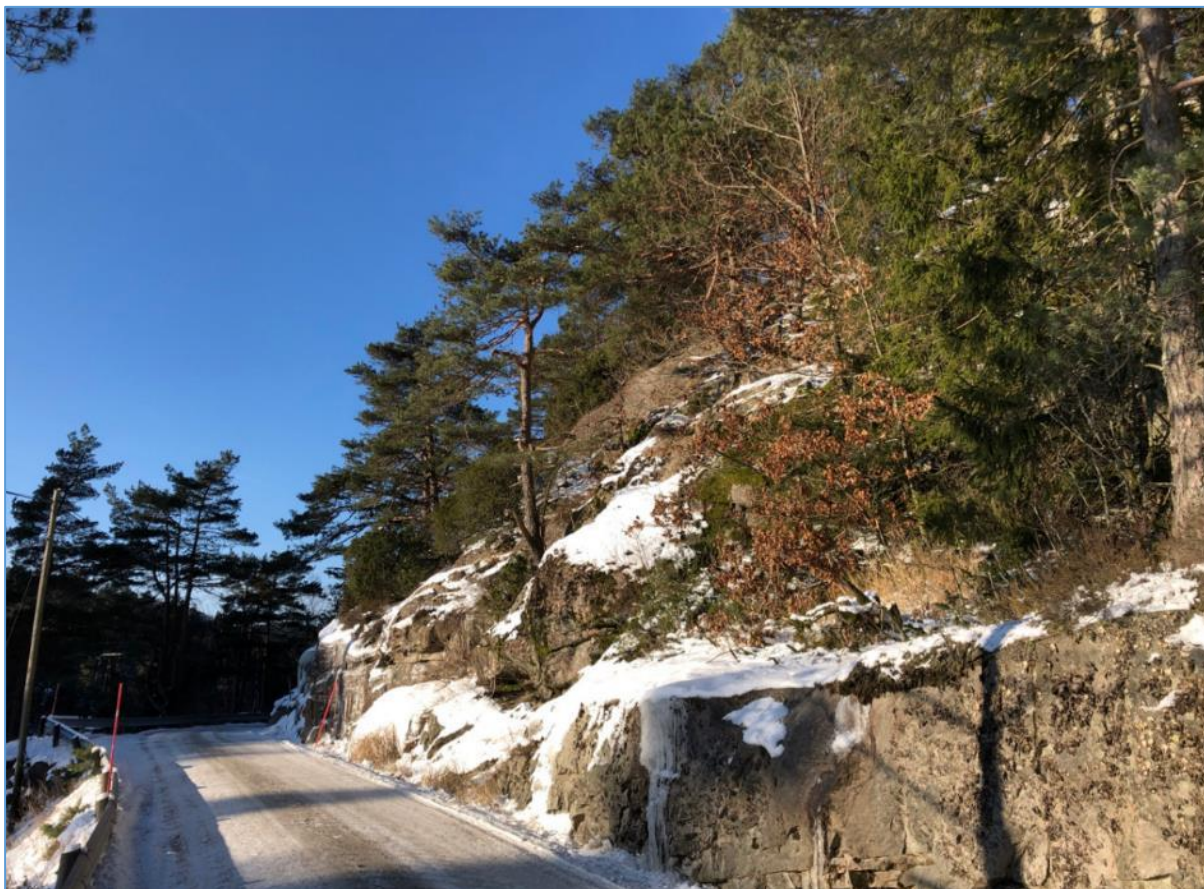
Figur 89: Dagens Sjølingstadvei med sideterreng. Bilde tatt ca. profil 1100 mot vest.

Langs Slåttelona er det stort sett bart berg i eksisterende skjæringer langs dagens Sjølingstadvei, og terrenget ovenfor er skogkledd med antatt tynt løsmassedekke (Figur 89). Videre opp langs Møglandsveien fra krysset med Sjølingstadveien retning Storbekken er inntrykket det samme; oppstikkende bergknauser med antatt tynt løsmassedekke og noe bevekst med kratt og skog. Det er spesielt i brattskrenter at bergmassen er eksponert.

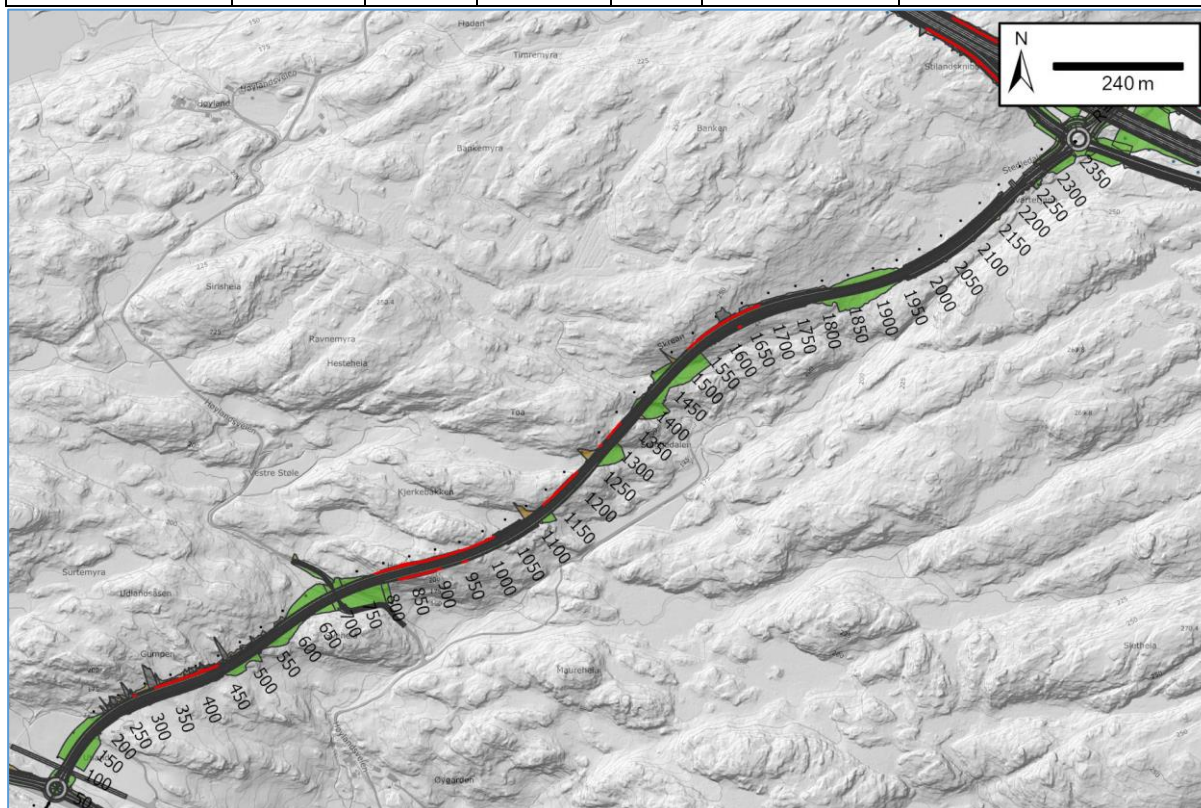
Figur 98: Oversikt over høye skjæringer i delområde 6. Rød strek markerer skjæring > 10m.

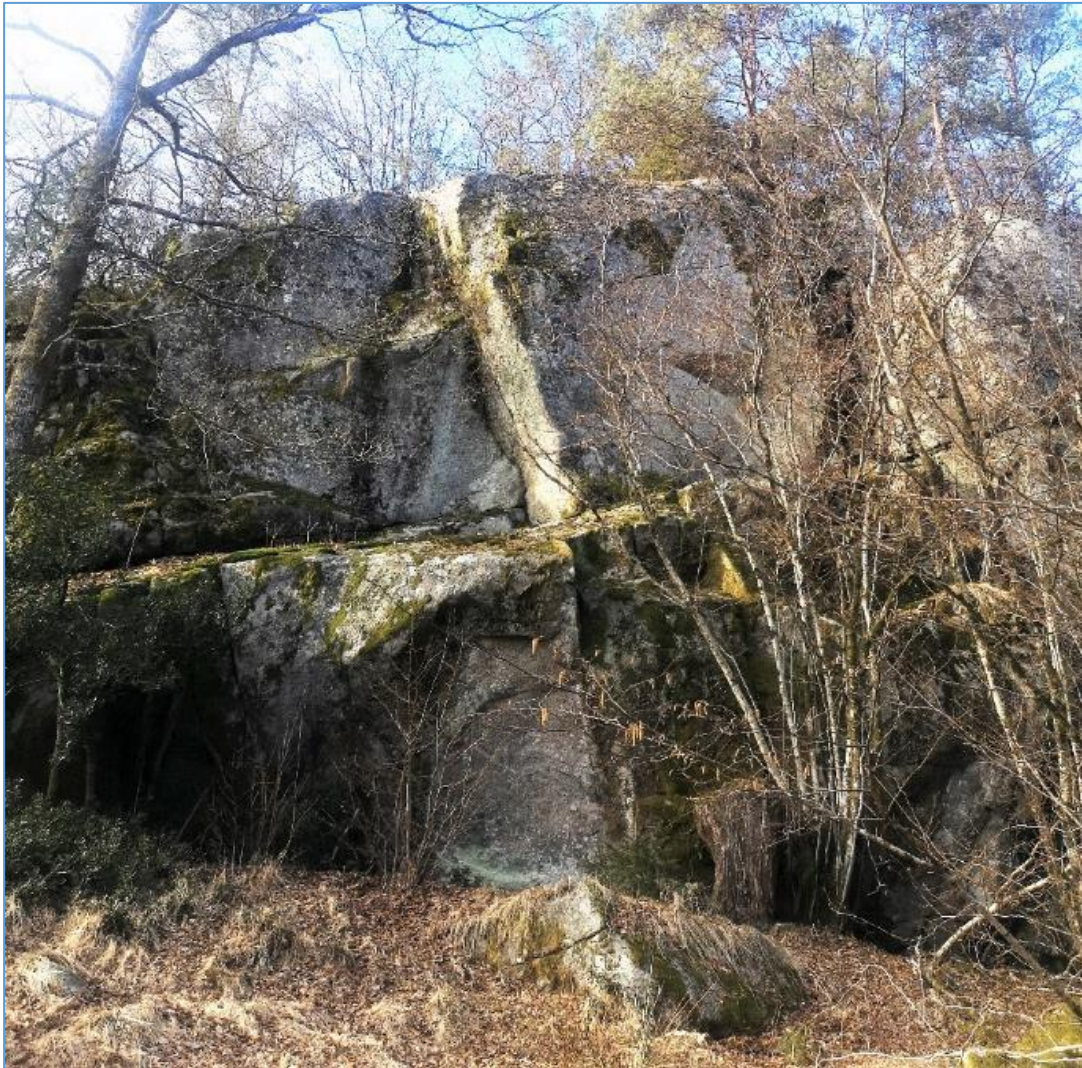
Figur 100: Blotning hvor sprekkeorienteringen til de tre hovedsprekkesettene er tydelige. Berget er massiv granitt, med utholdende sprekker.
