# **HOMMELVIKKRYSSET, ENDRING AV REGULERINGSPLAN FOR NY E6 MELLOM LEISTAD OG STJØRDAL GRENSE**

**FAGRAPPORRT FOR UTREDNING AV SKREDFARE I BRATT TERRENG**

Oppdragsnavn **E6 Ranheim Værnes fase 3**  
Prosjekt nr. **1350057842**  
(Rambøll)  
P.nr. Nye veier  
Dokumentnr. **E6RV-RAM-GEO-DS45-1002**  
Mottaker **Nye Veier**  
Dokument type **Rapport**  
Revisjon **02**  
Beskrivelse **Utredning av skredfare i bratt terreng for reguleringsplan**

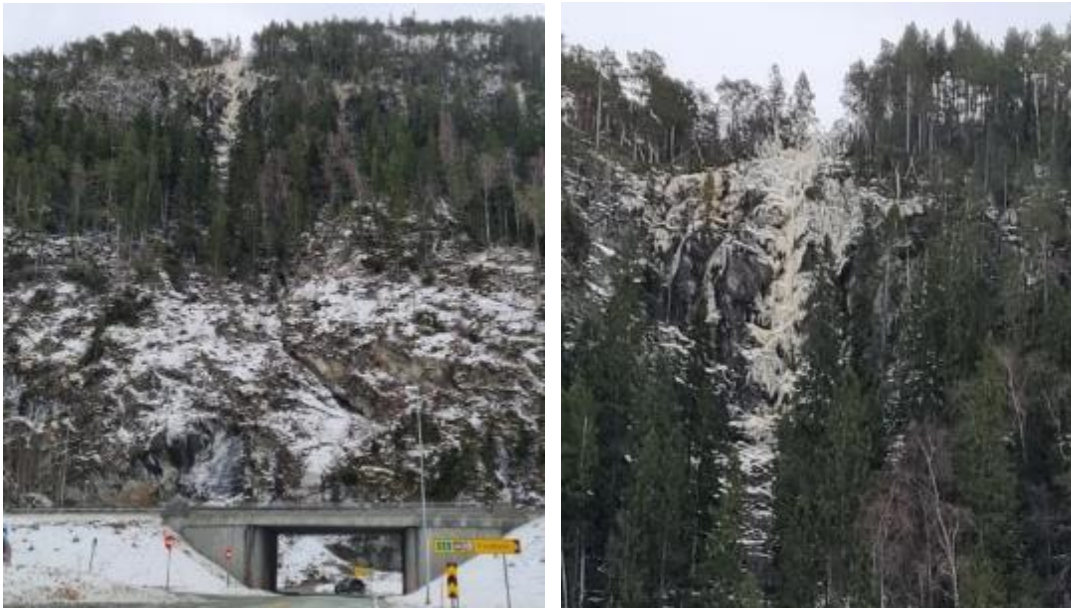
I felt er det observert vann og mye isdannelse i et løp over Hommelvikkrysset og pendlerparkeringen, se Figur 13.

Figur 13: Bilde av isdannelse over Hommelvikkrysset og pendlerparkering. Dato: 3. oktober 2021.

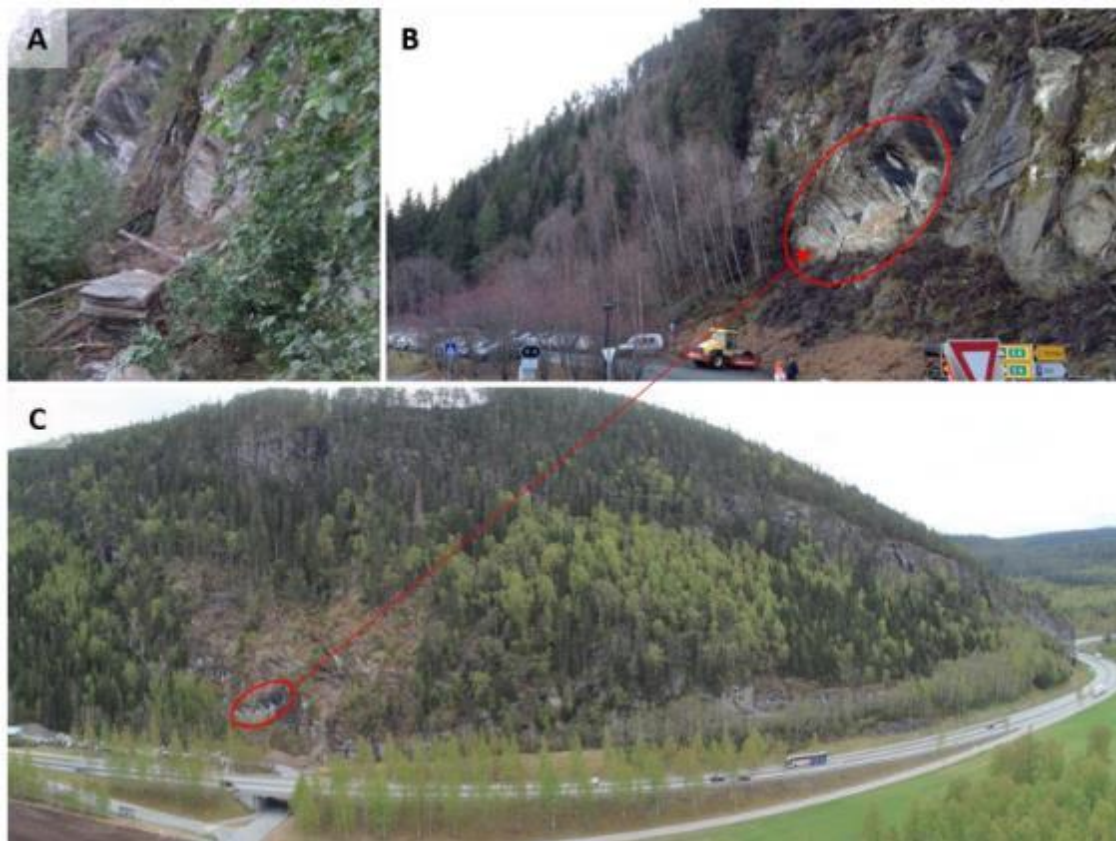
Figur 18. Bilder fra Statens vegvesen, hentet fra tidligere reguleringsplanrapport (Multiconsult & Acciona, 2019) . Viser steinspranget ved pendlerparkeringen 23.september 2012. A viser området før opprydning, B viser området etter opprydning, og C viser er oversiktfoto over løsneområdet.

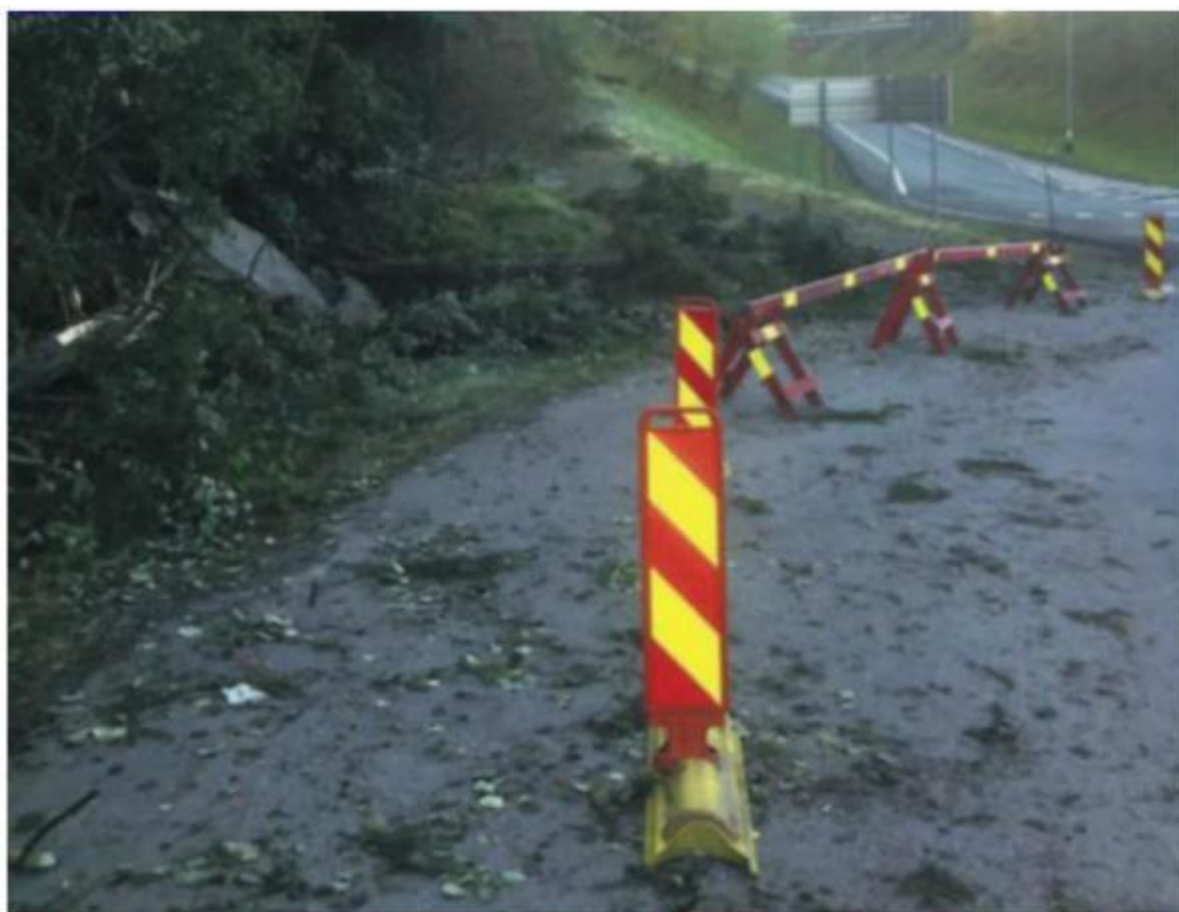
**RAS:** Ved pendlerparkeringen ved Helltunnelen raste det ut jord.

Figur 19: Foto fra [www.skredregistrering.no](http://www.skredregistrering.no). Dokumentasjon fra skredhendelse 23.09.2012. Dette er registrert som jordskredhendelser, men det vurderes at dette er steinspranghendelse som har revet med løsmasse.

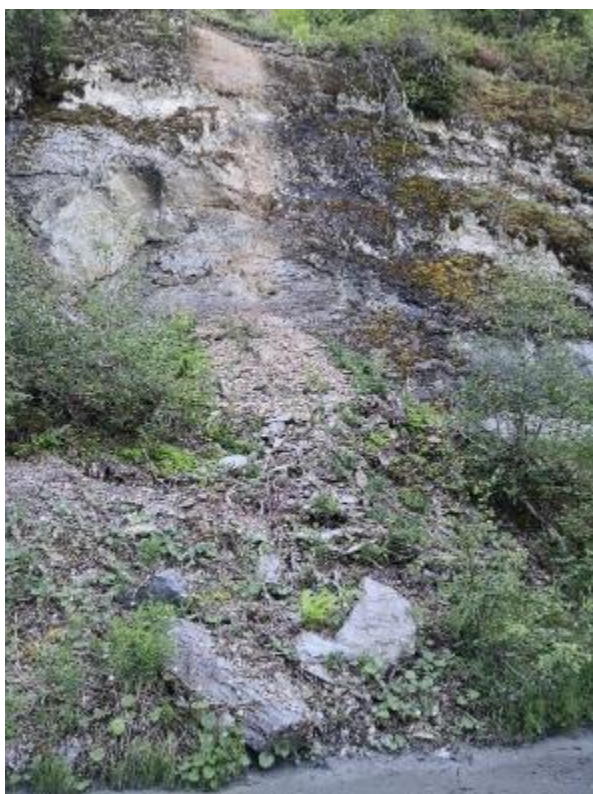
**Figur 20: Synlig spor fra skredaktivitet i Hommelvikkrisset. Skredmasser er en blanding av forvittringsmateriale og steinblokker. Skredmassene tyder på jevnlig aktivitet.**

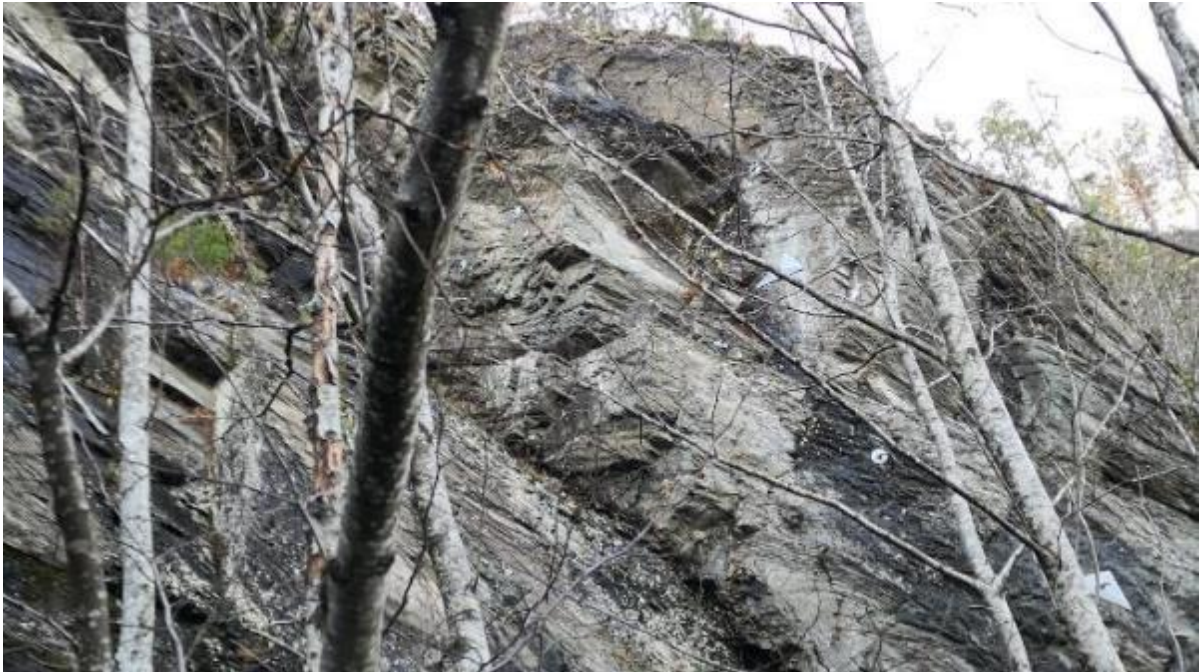
Det er observert et fåtall sporadiske bolter i enkelte blokker i klippen rett nord for eksisterende høye bergskjæring, se Figur 21.

**Figur 21: Spredt bergsikring i klippeområdet rett nord for eksisterende høye bergskjæring, ca. profilnr. 16160.**

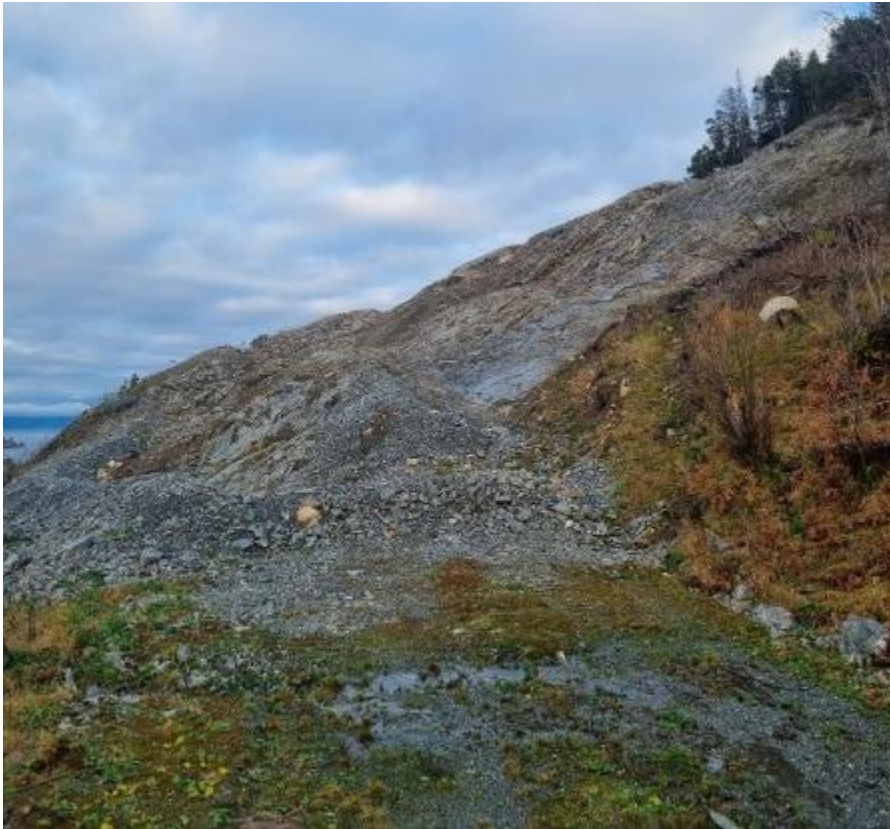
Over eksisterende høye bergskjæring, på strekningen 16050-16130, er det rensket til berg for klargjøring av berguttak i tidligere fase, se Figur 22. I nedkant av området som er rensket er det i tidligere anleggsfase lagt opp en midlertidig voll, som hadde til hensikt å beskytte E6 mot nedfall under renskearbeidet. Bakgrunn for vollen er omtalt av Rambøll i notat E6RV-RAM-GE-MEM-DZ45-1002 (Rambøll, 2023).

**Figur 22: Avrensket område over eksisterende høye berskjæring, profilnr. 16050-16130. I tidligere anleggsfase er det etablert en midlertidig voll for å beskytte eksisterende E6 under renskearbeidet.**

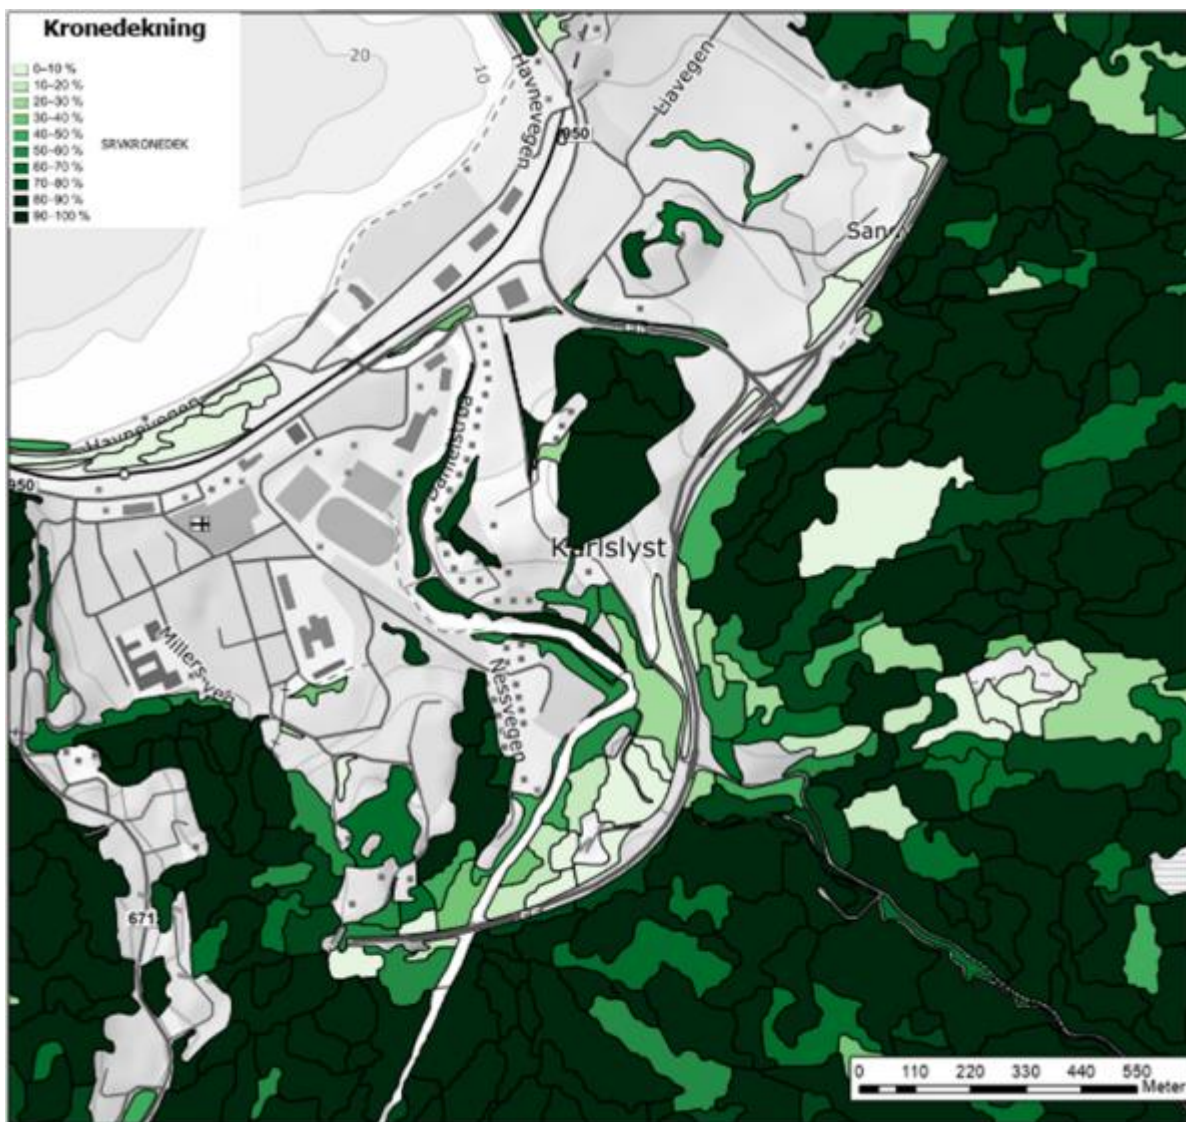
Figur 26: Oversikt over kronedekningen i området, fra NIBIO (NIBIO, 2024).

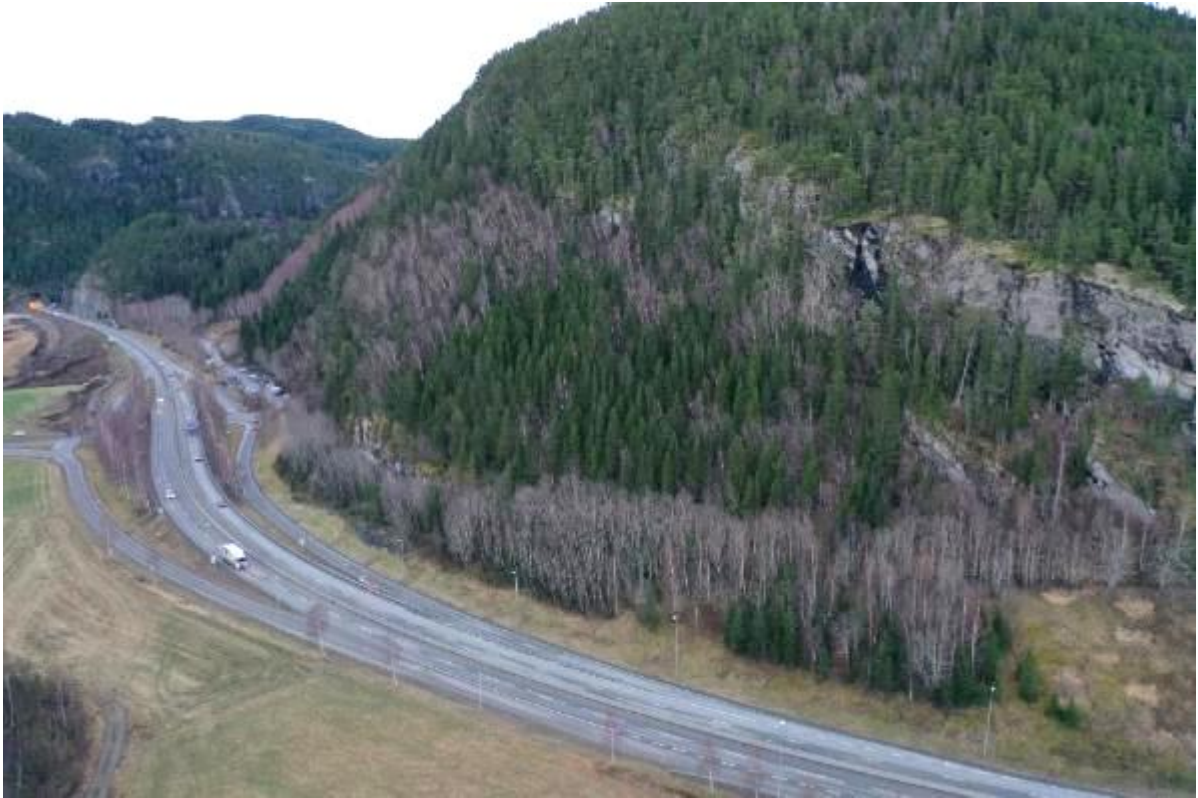
Figur 27: Dronefoto av det bratte sideterrenget. Det er blandingsskog med gran og lauvtrær.

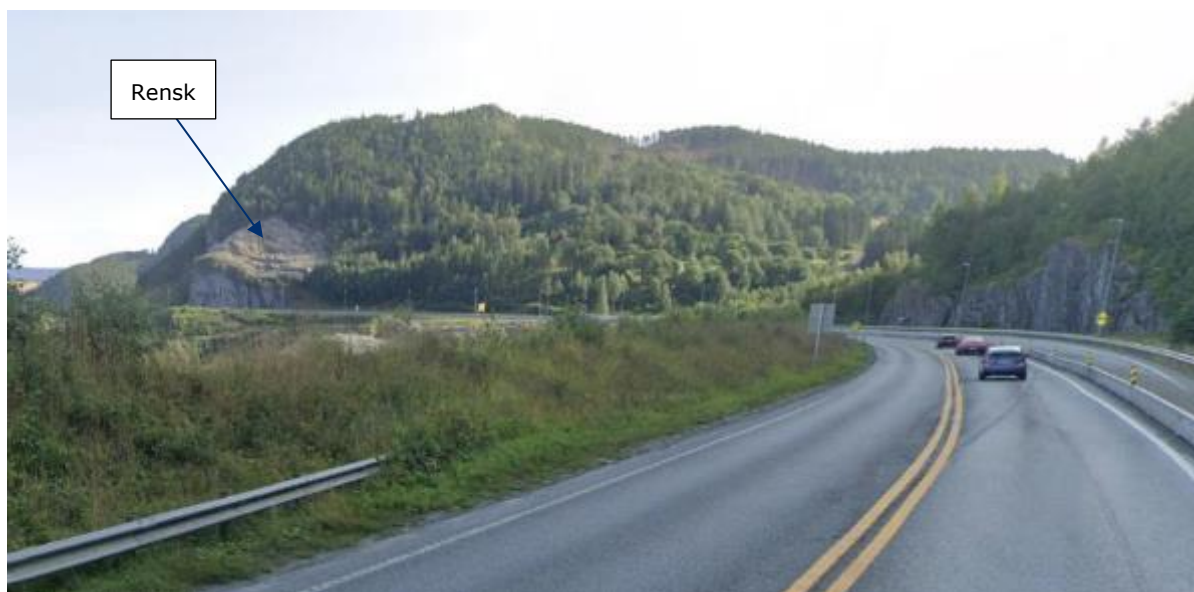
Over eksisterende høye bergskjæring har løsmassematerialer og skog blitt fjernet i 2022 i forbindelse med bygning av E6, se bildevedlegg.

**Figur 29:** Bilde av skråningen nordvest for Høybybekken, hvor vegetasjon ble rensket i 2022. Kilde: Google street view®.

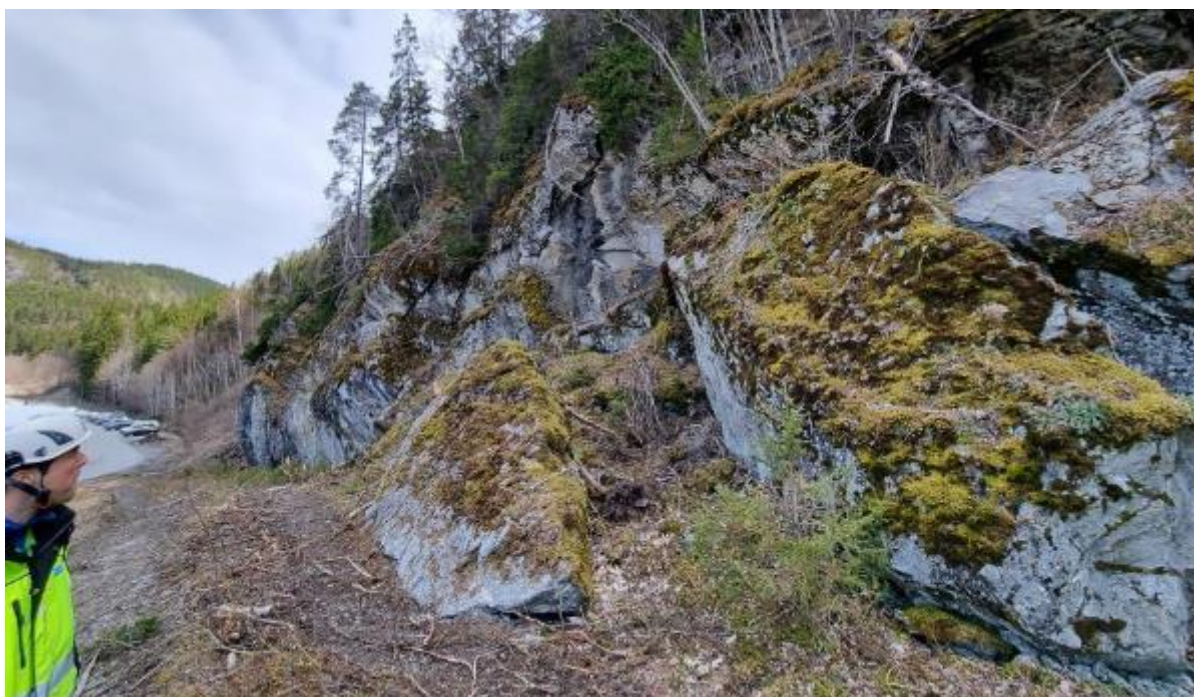
**Figur 31: Utfall fra nedre klippeområde som ligger på anleggsvegen mellom Hommelvikkrysset og eksisterende høye bergskjæring. Det er observert flere utfall som ligger på anleggsvegen. Blokkstørrelser er i størrelsesorden 5-30m<sup>3</sup>.**

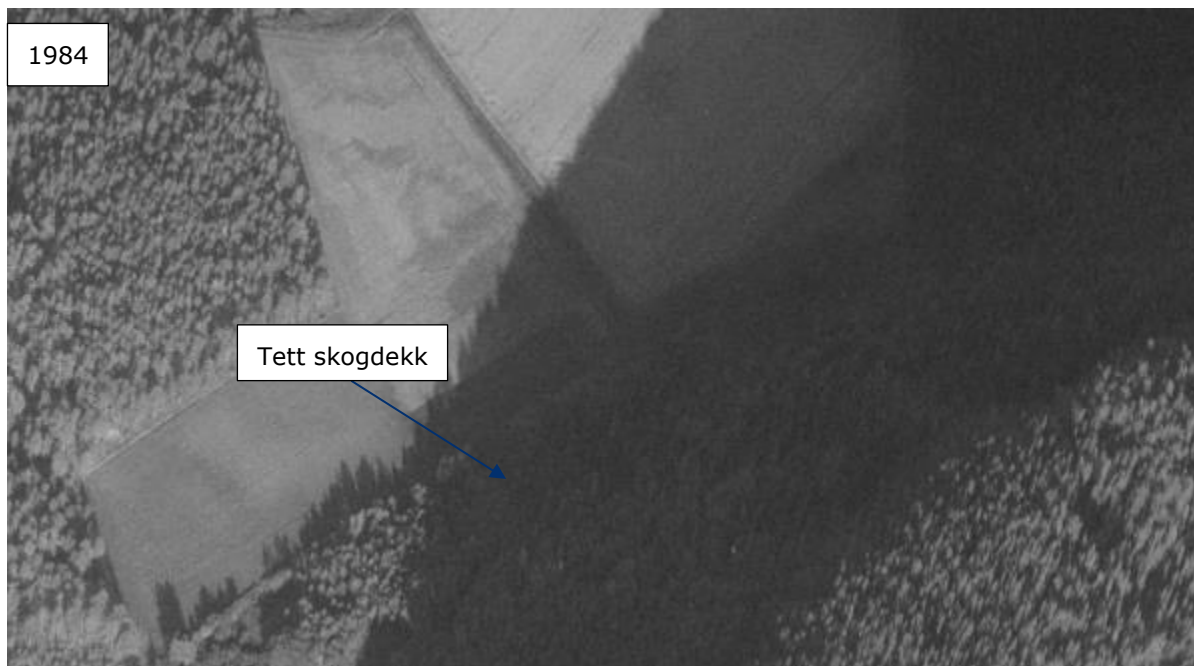
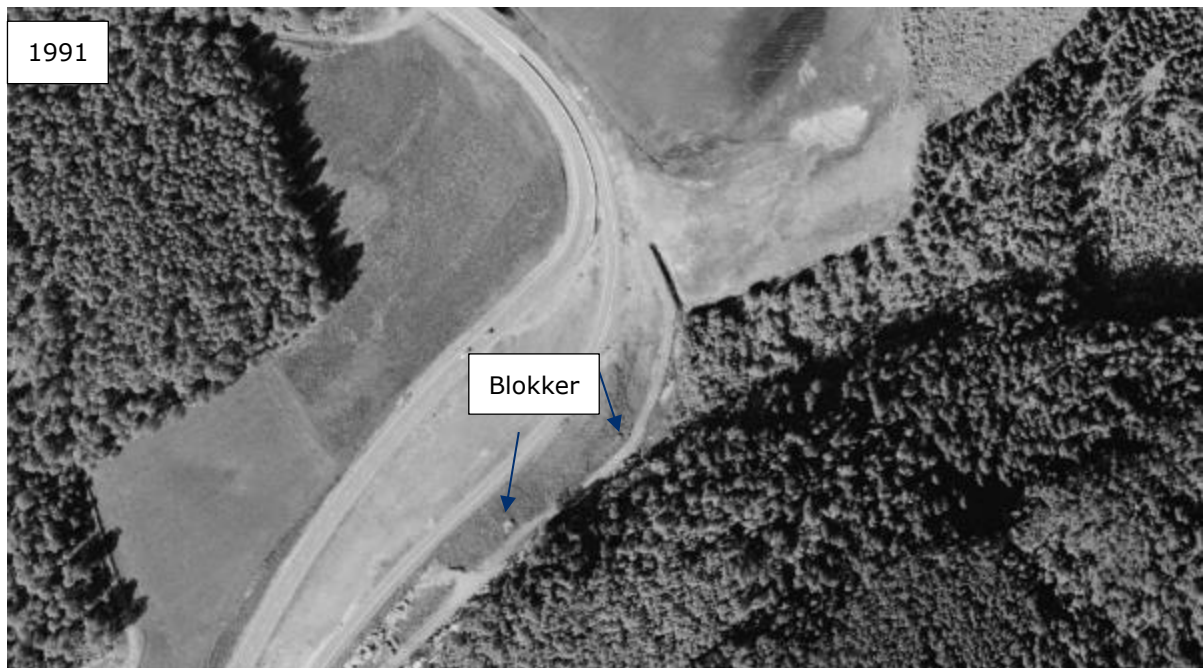
**Figur 32.** Bilde fra 1984 viser forholdene før veg ble bygd. Skråningen og foten er dekket av skog. Bilde fra 1991 viser to antatte steinsprangblokker. 1 kan ha vært utløst fra bergskjæringen, men 2 anses som utløst fra naturlig terreng.

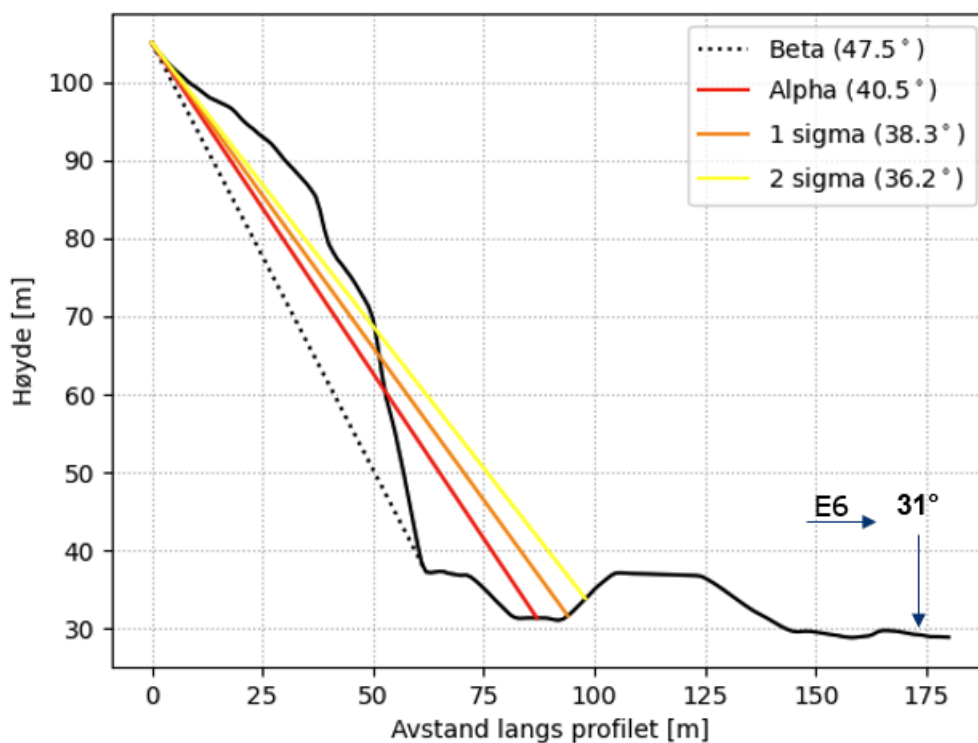
Figur 38: Resultatene av empirisk modellering for utløsning fra plassering av det 200 m<sup>3</sup> ustabil blokk.

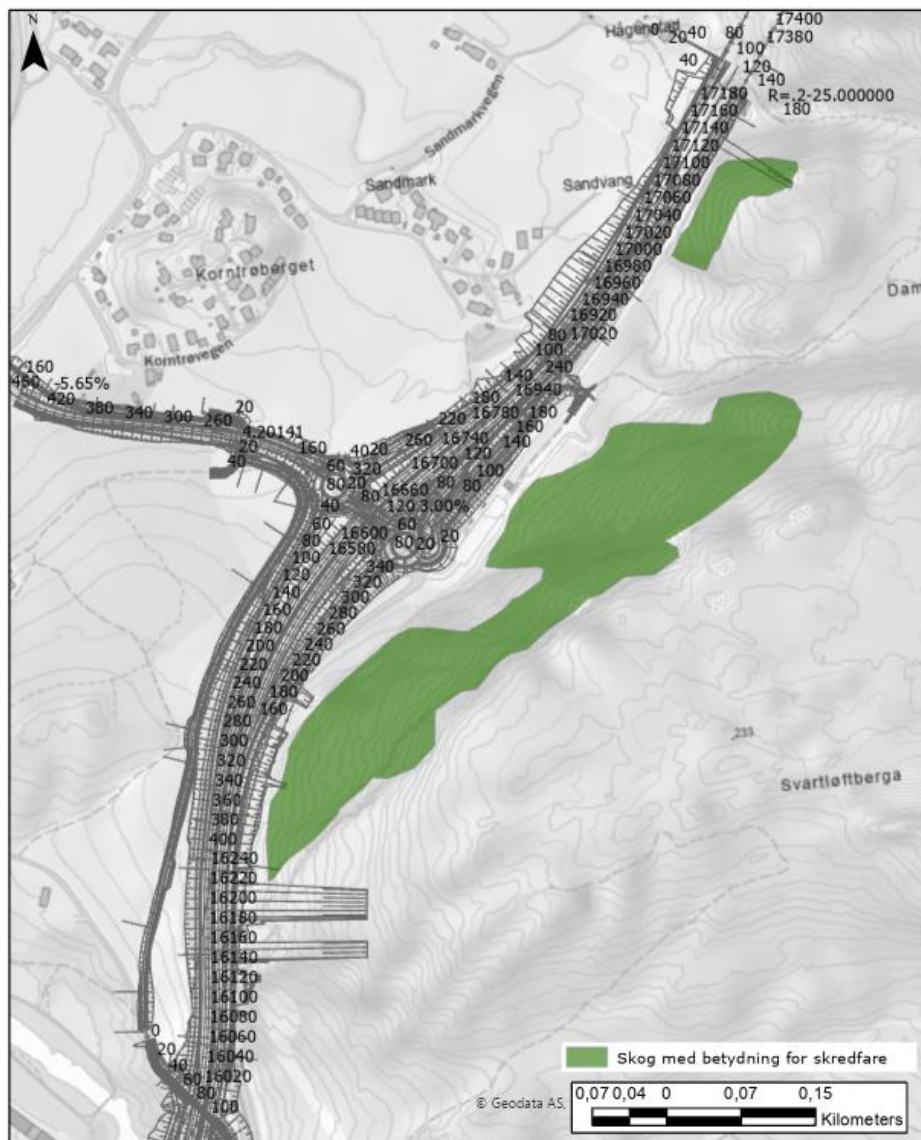
Figur 42: Kart som viser skogen med betydning for skredfare.

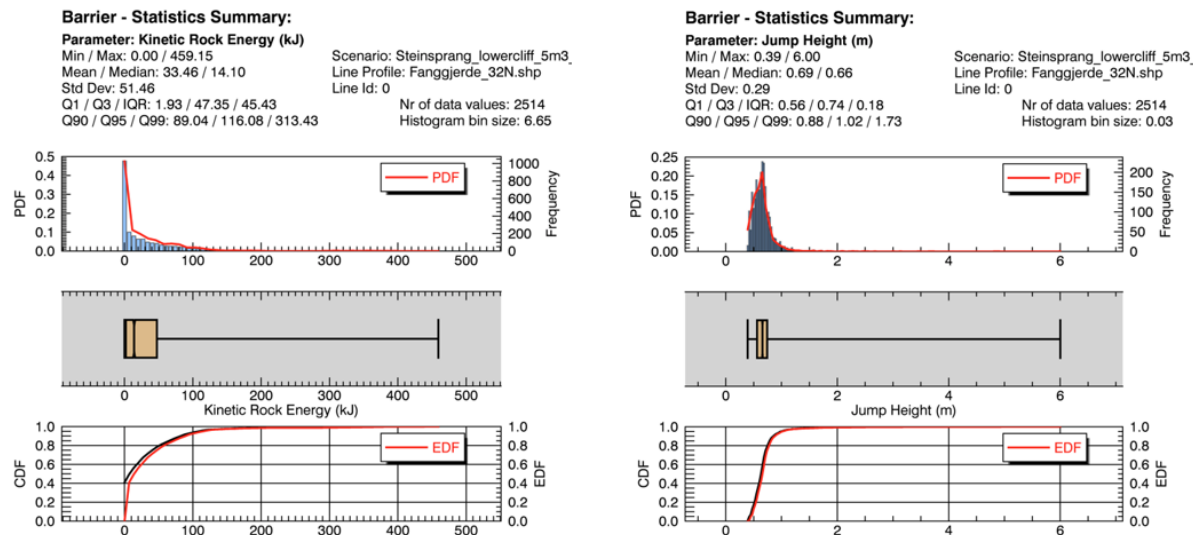
Figur 46: Barrier plots for kinetisk energi og spretthøyde langs de planlagte fanggerde mellom pelnummer 16160-16500.

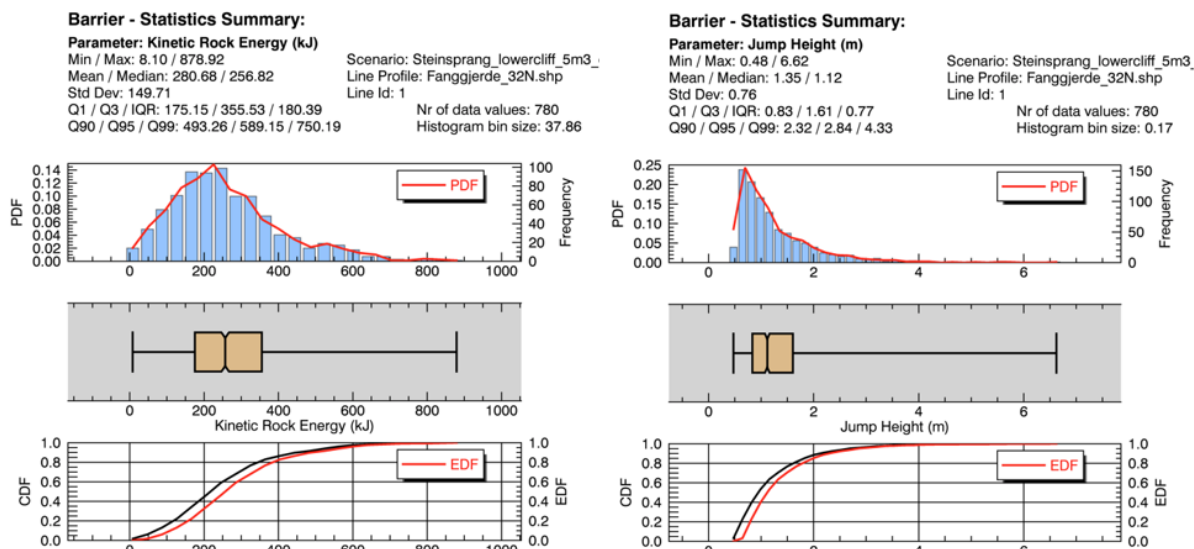
Figur 54: Barrier plots for kinetisk energi og spretthøyde langs de planlagte fanggjerdje bak av Millionbygg.

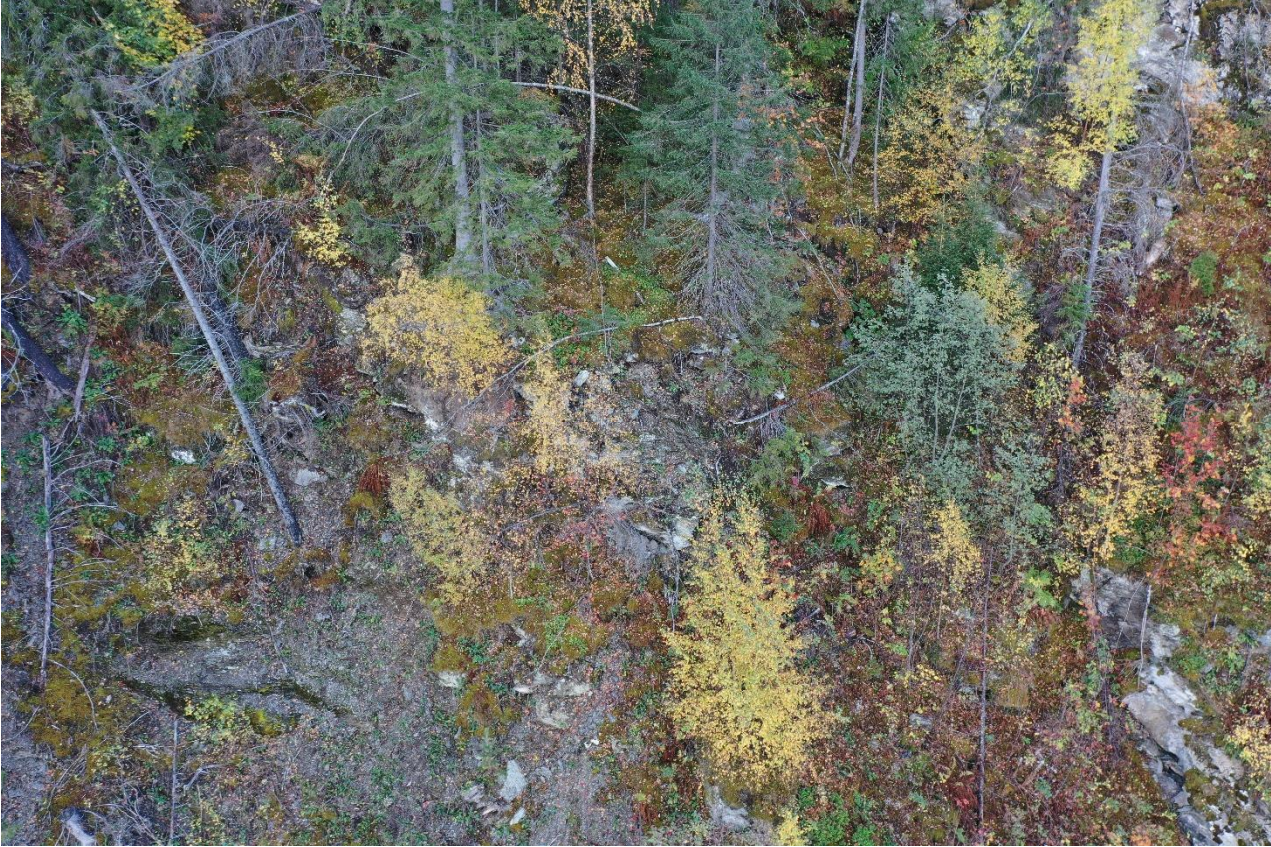
Figur 1: Dronebilde fra nedre del av terrenget over eksisterende pendlerparkering. Her er det uoversiktlige forhold med avløste blokker og løsmasser av forvittringsmaterialer.

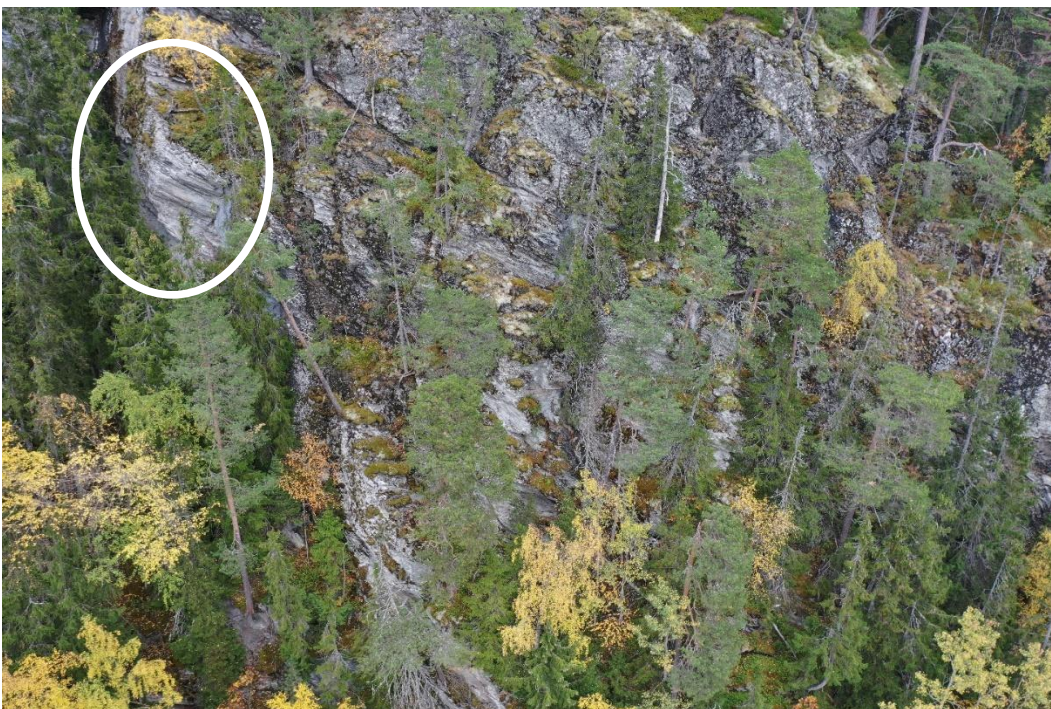
Figur 6: Øvre klippeområde. Tegn til nylig steinsprangaktivitet er observert i området, hvit sirkel.

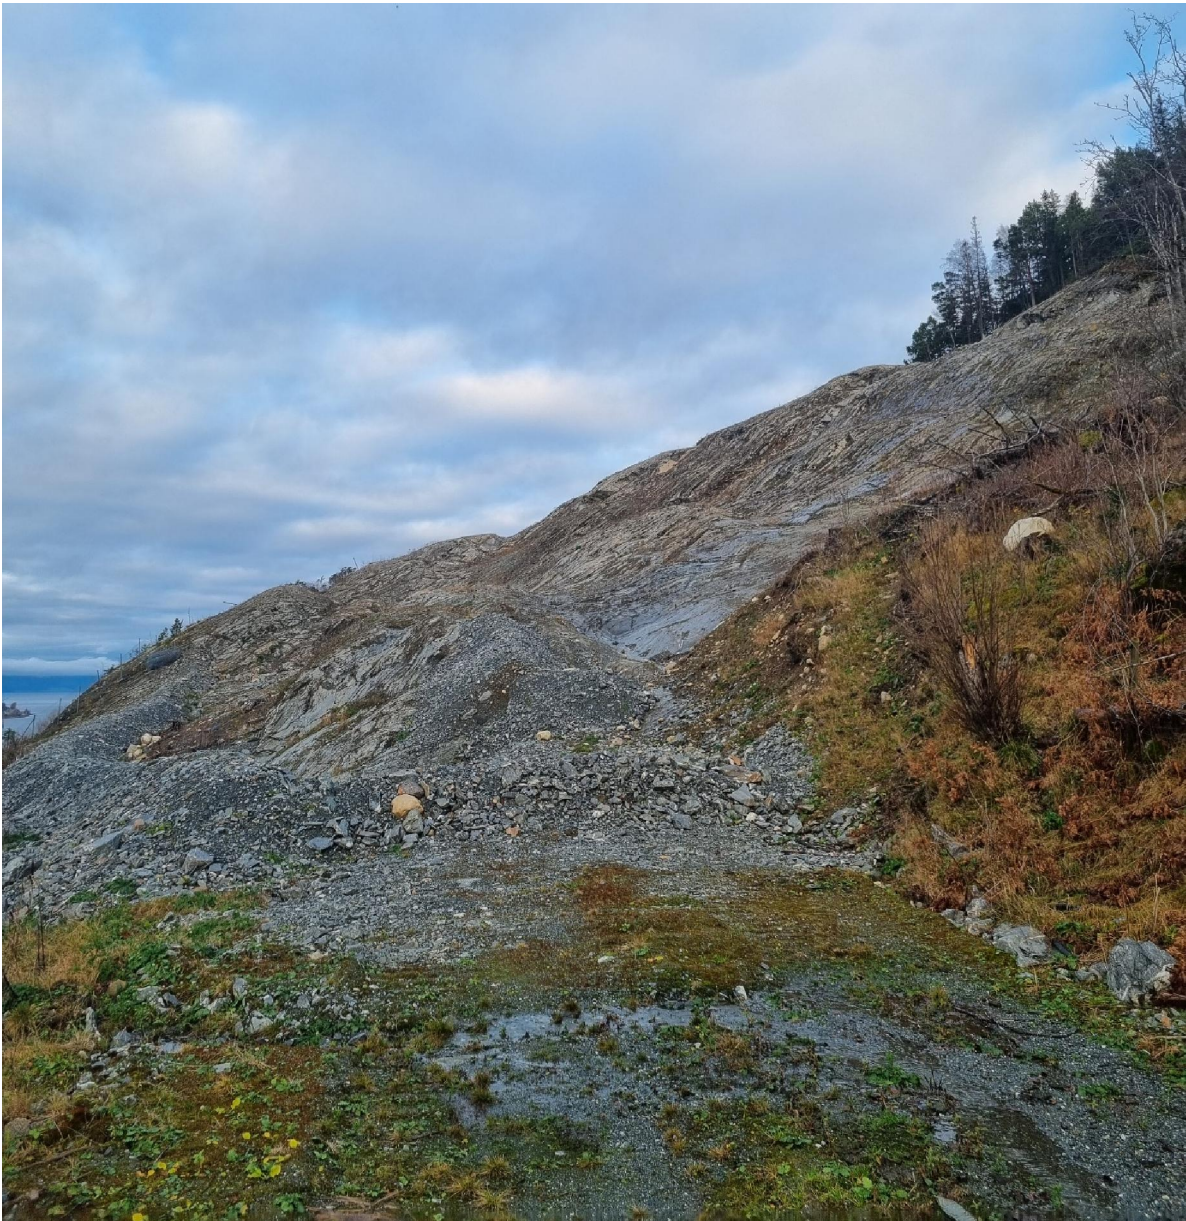
Figur 11: Figur 10: Terrenget over eksisterende høye bergskjæring etter avtaking av vegetasjonsdekket. Det er lagt opp en midlertidig voll som er synlig lengst til venstre i bildet.

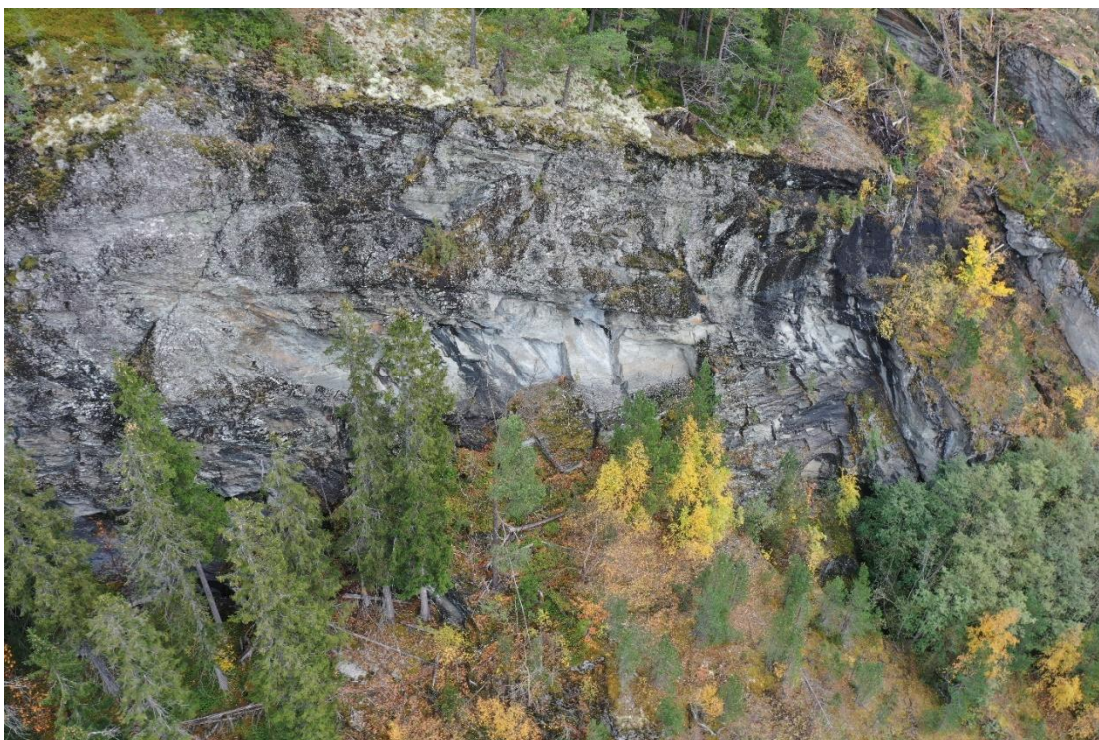
Figur 13: Klippe i hjørnet rett nord for eksisterende høye bergskjæring, dvs. klippe under terrenget som er vist i Figur 12. Det er tegn til nylig utfall i klippene, og det er observert blokker i terrenget i underkant, se Figur 14.

Over E6 fra 16140-16220 er det vertikal bergvegg. Bergmassen framstår som lite oppsprukket, men har steile sprekker som kan avløse større flak, se bildevedlegg Figur 9,12-14. Det er registrert steinsprangblokker i nedkant. Videre nordover er det vertikale klipper, hvor det er observert store bergparti som kan avløses. Her er det observert tegn til nylige utfall av blokker, se bildevedlegg Figur 5-8, samt at det er kartlagt uravsetninger i terrenget i underkant, se registreringskart Figur 30 og Vedlegg 2. Løsnensannsynligheten vurderes å være i størrelsesorden 1/50-1/100 i det øvre klippepartiet fram til over Hommelvikkrysset.

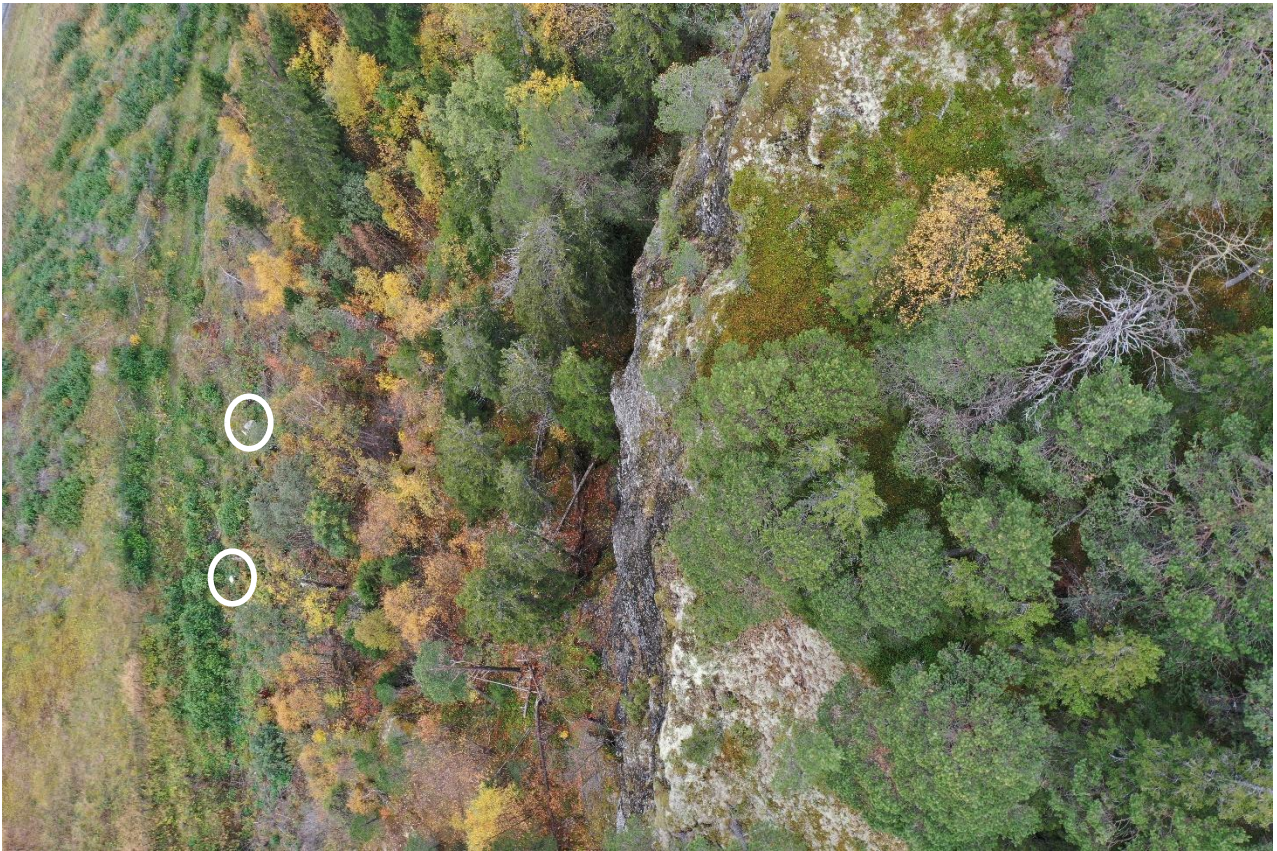
Figur 14: Det er registrert nylig steinsprangaktivitet i området vist i Figur 12 og 13, markert med hvit sirkel.
