# **HOMMELVIKKRYSSET, ENDRING AV REGULERINGSPLAN FOR NY E6 MELLOM LEISTAD OG STJØRDAL GRENSE**

**FAGRAPPORRT FOR UTREDNING AV SKREDFARE I BRATT TERRENG**

Oppdragsnavn **E6 Ranheim Værnes fase 3**  
Prosjekt nr. **1350057842**  
(Rambøll)  
P.nr. Nye veier  
Dokumentnr. **E6RV-RAM-GEO-DS45-1002**  
Mottaker **Nye Veier**  
Dokument type **Rapport**  
Revisjon **02**  
Beskrivelse **Utredning av skredfare i bratt terreng for reguleringsplan**

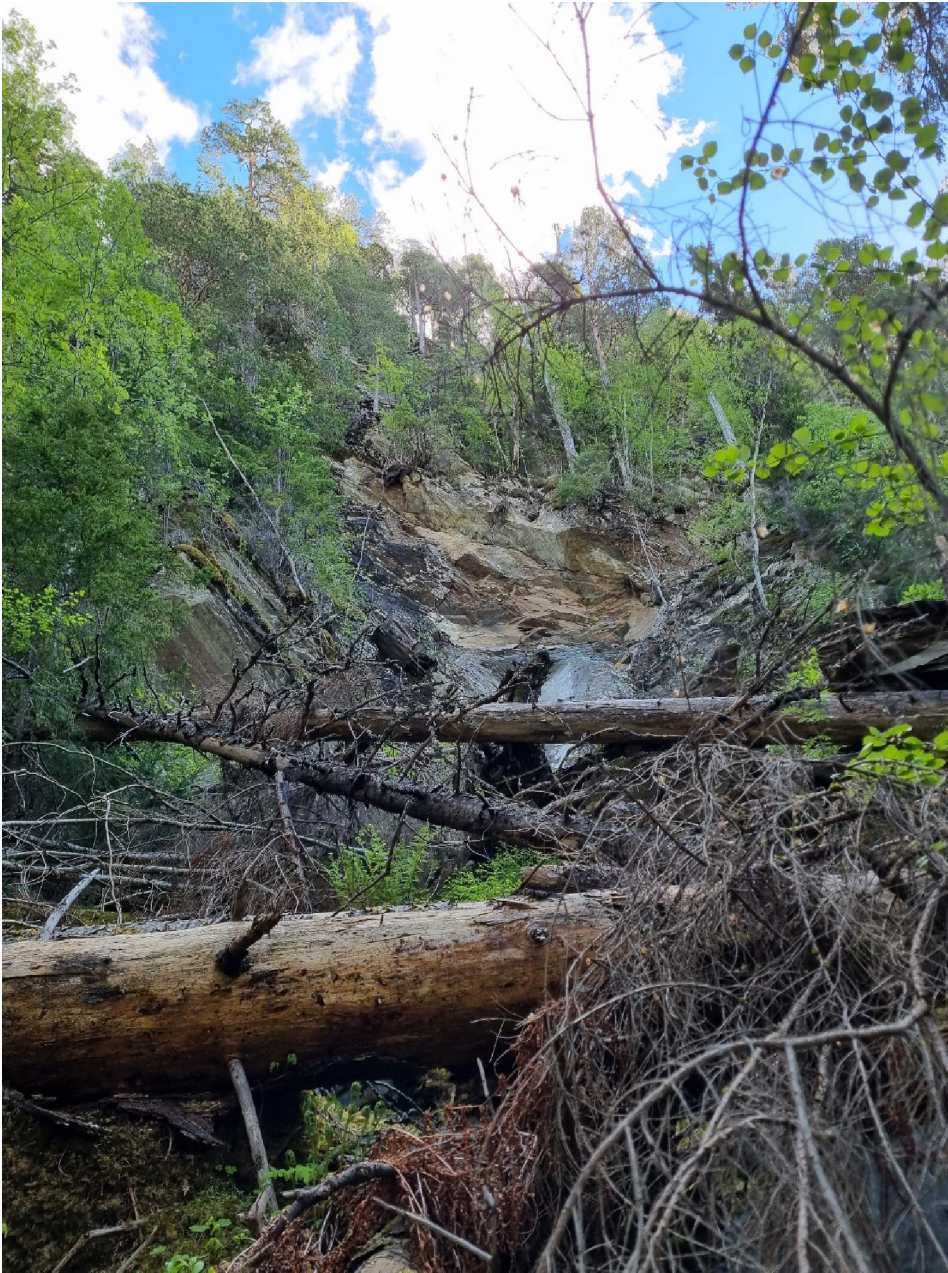
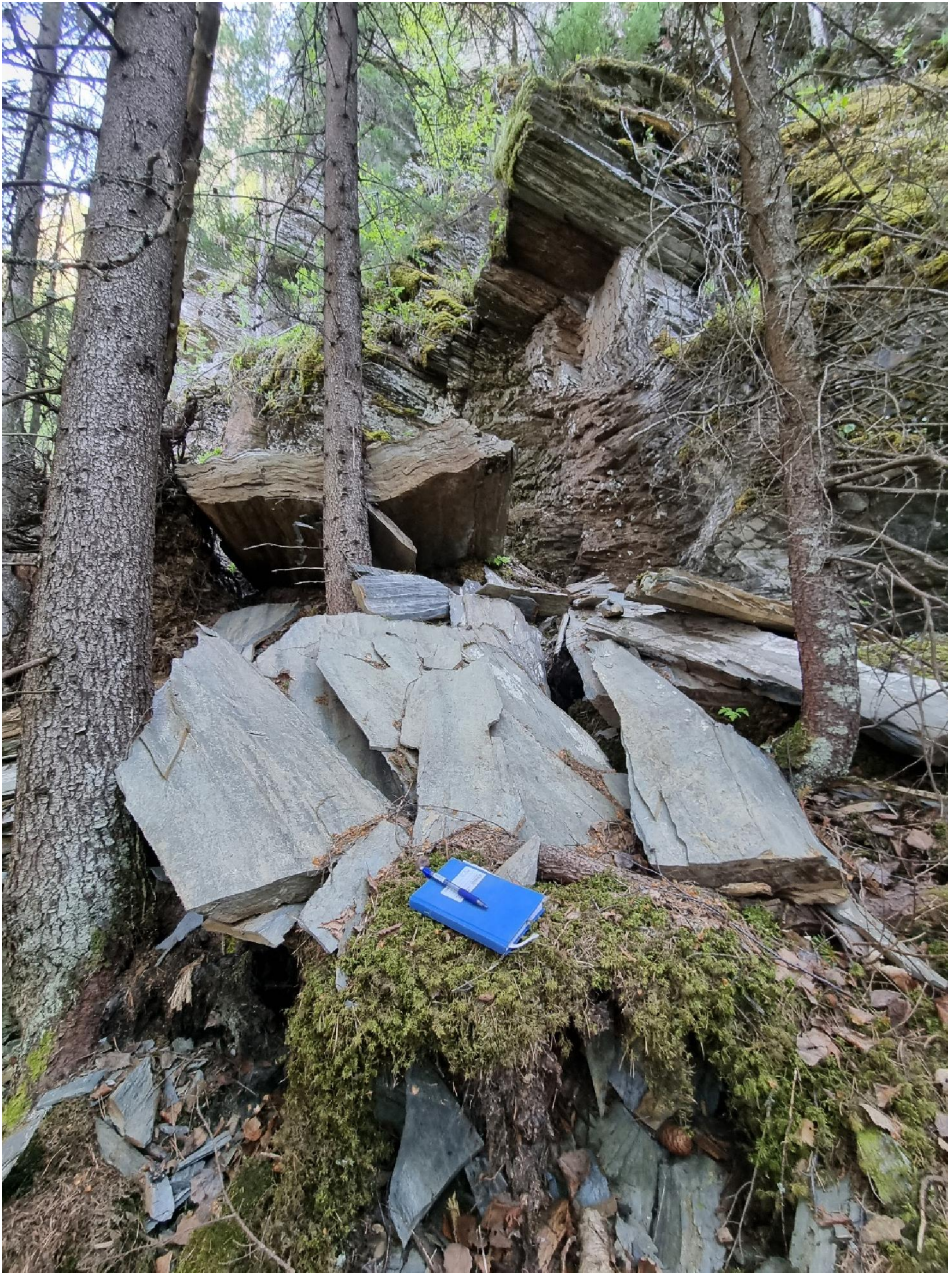
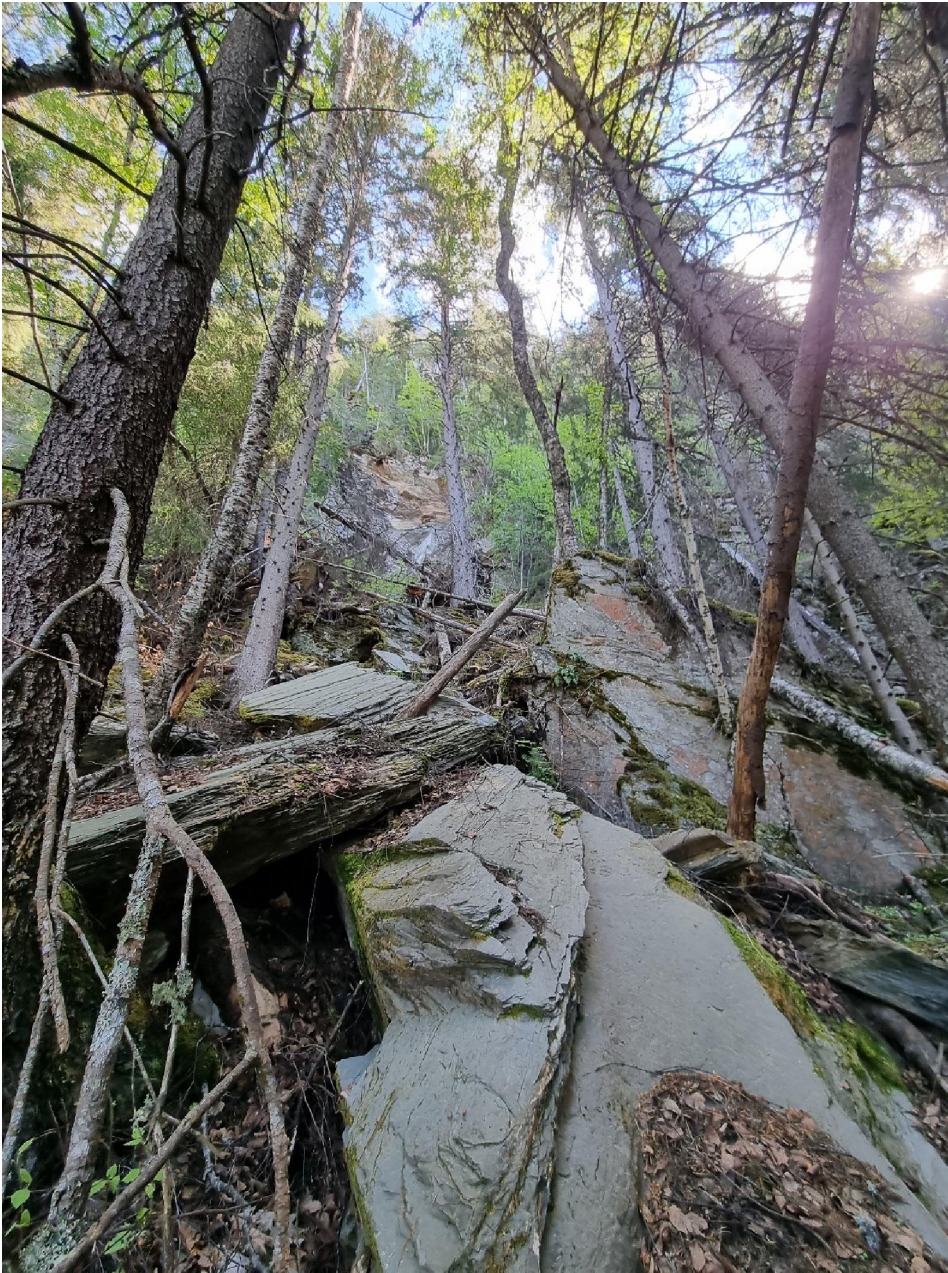
Figur 15: Skredrenne over Hommelvikkrysset. Her der det tydelig tegn på jevnlig aktivitet.
