Fagrappport ingeniørgeologi - bergskjæringer

E39 Bue – Ålgård. Detaljreguleringsplan.

Oppdragsnr:	A128052 (COWI)
Oppdragsnavn:	E39 Bue – Ålgård. Detaljreguleringsplan.
Dokument nr.:	RAP-GEO-Ingeniørgeologisk rapport tunnel
Filnavn	Ingeniørgeologisk fagrapport bergskjæringer.pdf

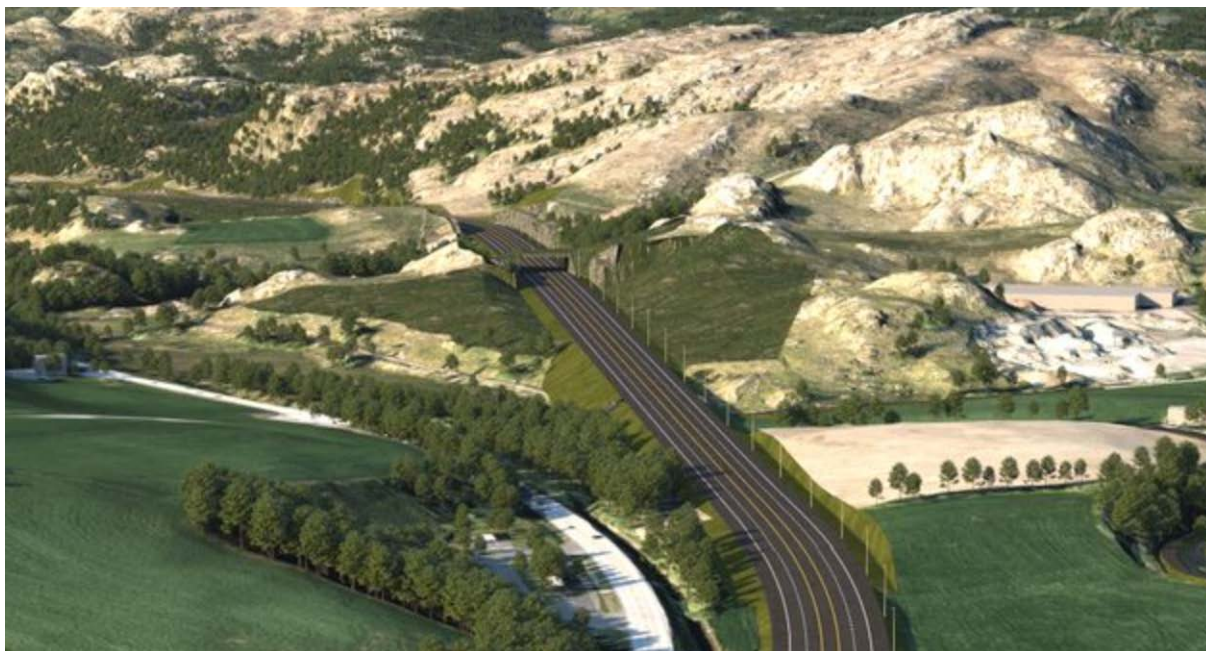
Figur 6-5: Illustrasjon av planlagt løsning og veitrasé. Bilde mot nord.

Skjæringsgeometri: Skjæring 5200 er planlagt mellom pel 5220 og 5280 og vil være omtrent 60 meter lang. Maksimal skjæringshøyde vil være omtrent 18 m i østre skjæringsvegg og omtrent 11 m i vestre skjæringsvegg. Som den kan sees ut fra Figur 6-5 planeres deler av det omkringliggende terreng ned, derfor er forventet endelig skjæring lavere og kortere enn det som kunne forventes ut fra eksisterende terreng.

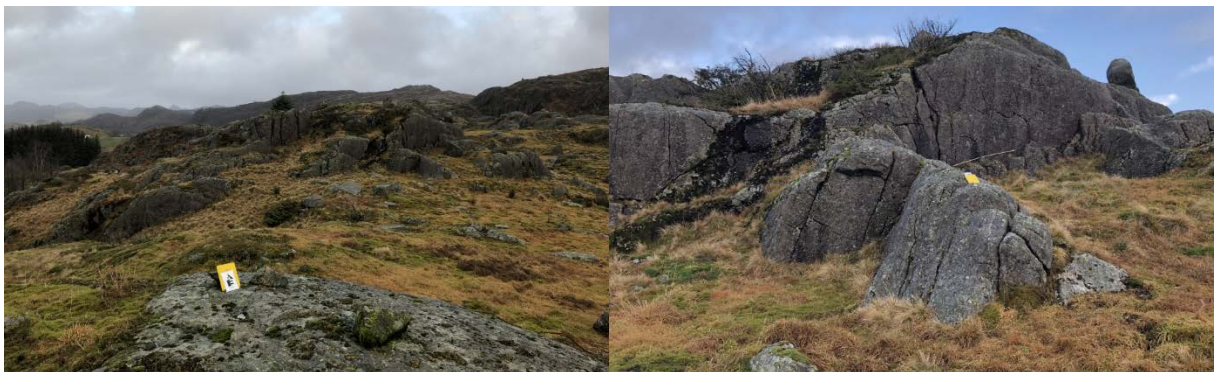
Figur 6-7: Befaringsbilder fra skjæring 5200: T.v.: oversiktsbilde skjæringstopp, bildet tatt ved M34. T.h.: Nærbilde av berggrunn, bilde tatt ved «M skjæring 1 lok 2». Begge bilder er tatt mot nord.

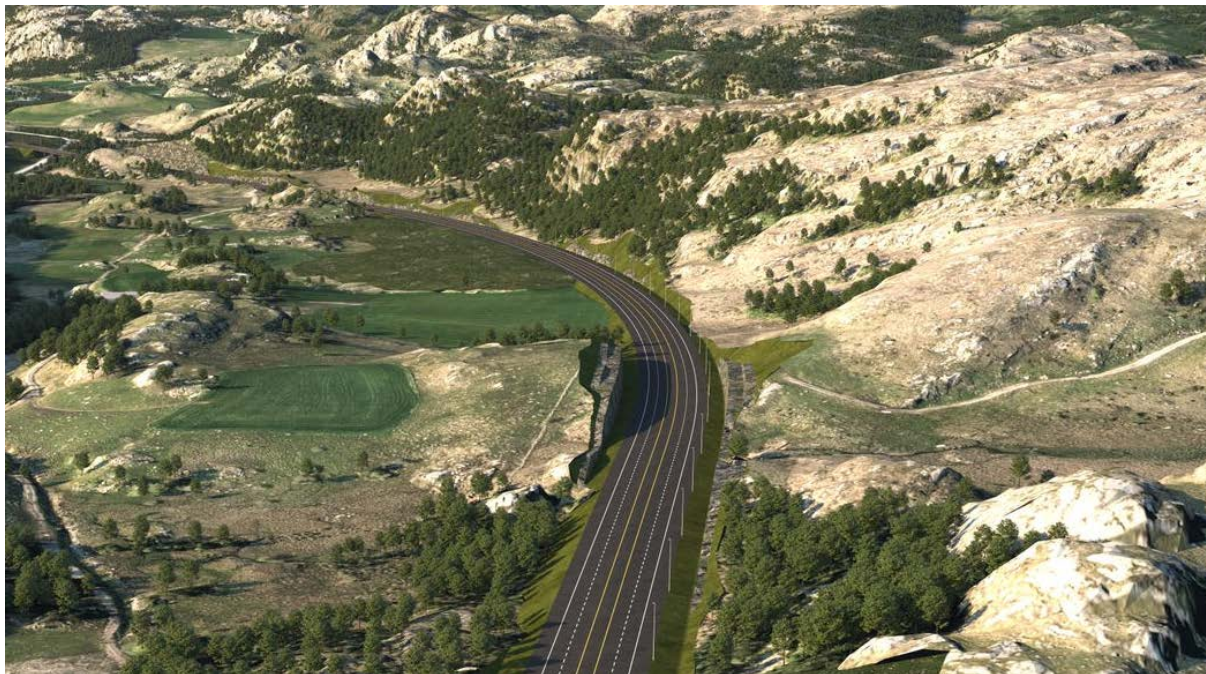
Figur 6-8: Illustrasjon av planlagt løsning og veitrasé. Bilde mot nord.

to deler som er over 10 m høye. Vestre skjæringsvegg er omkring 230 m lang. Maksimal skjæringshøyde vil på vestre side være omtrent 9 meter og omtrent 14 meter på østre side. Se Figur 6-8 for illustrasjon av skjæringen i terrenget.

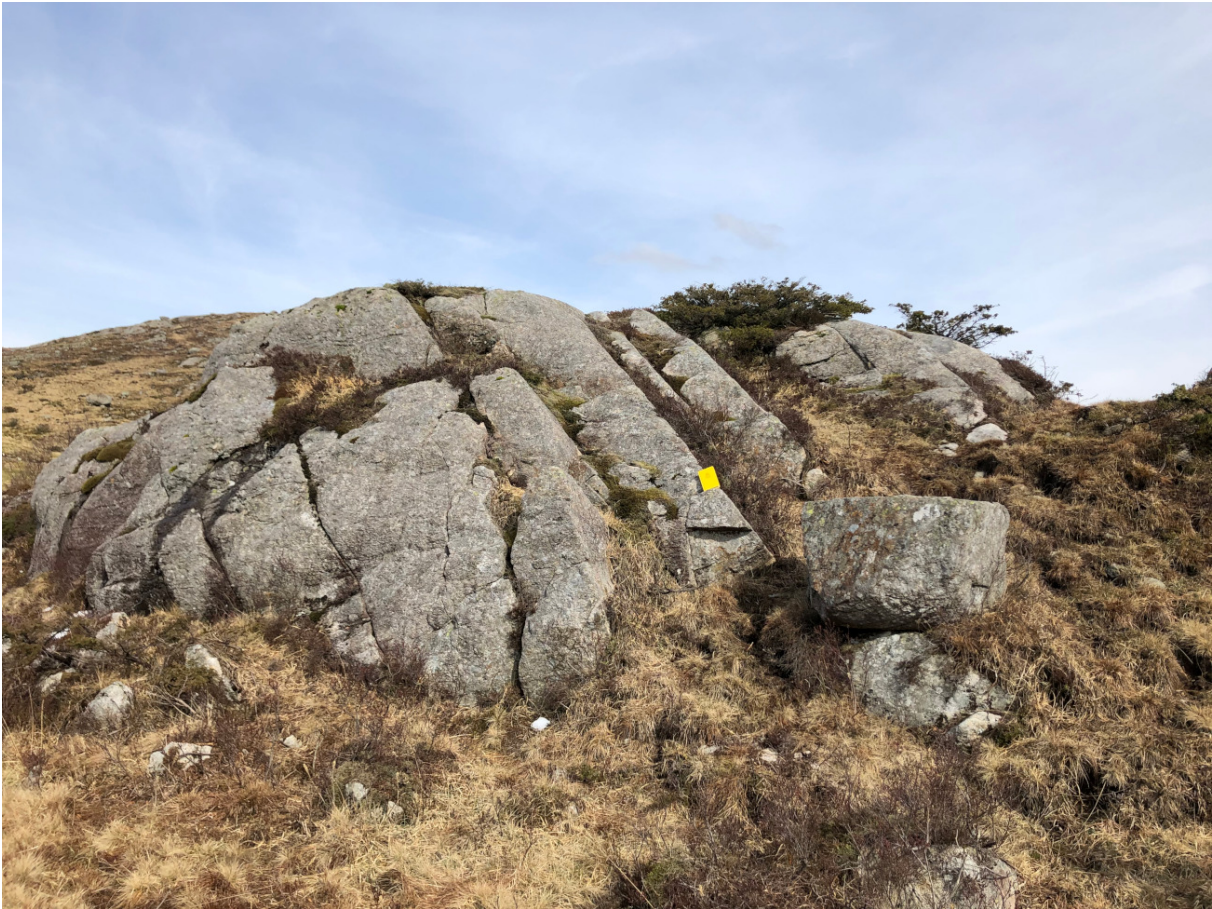
Figur 6-10: Blotning ved skjæring 5650. Bildet er tatt mot øst ved lokalitet M36.

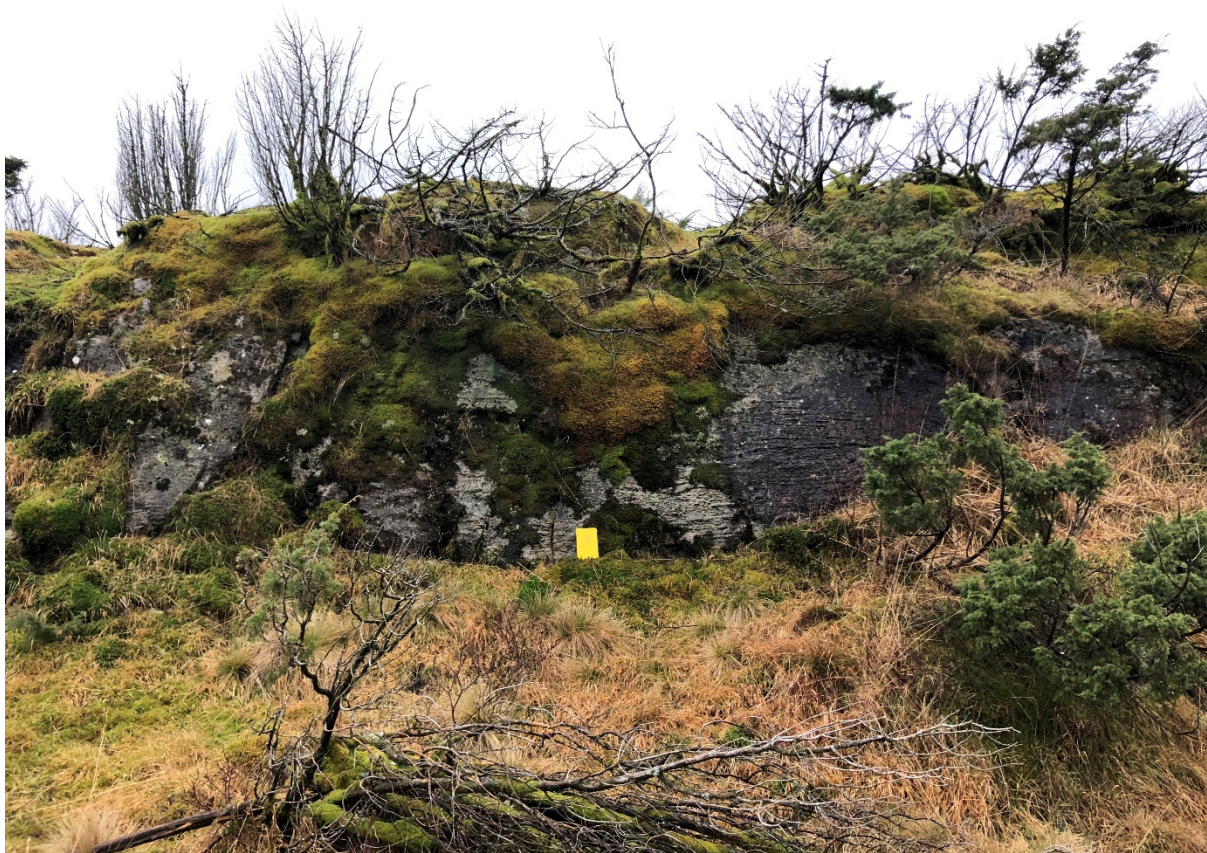
Figur 6-13: Befaringsbilde fra skjæring 6650. Bildet er tatt mot vest ved lokalitet «M skjæring 4 lok 1».

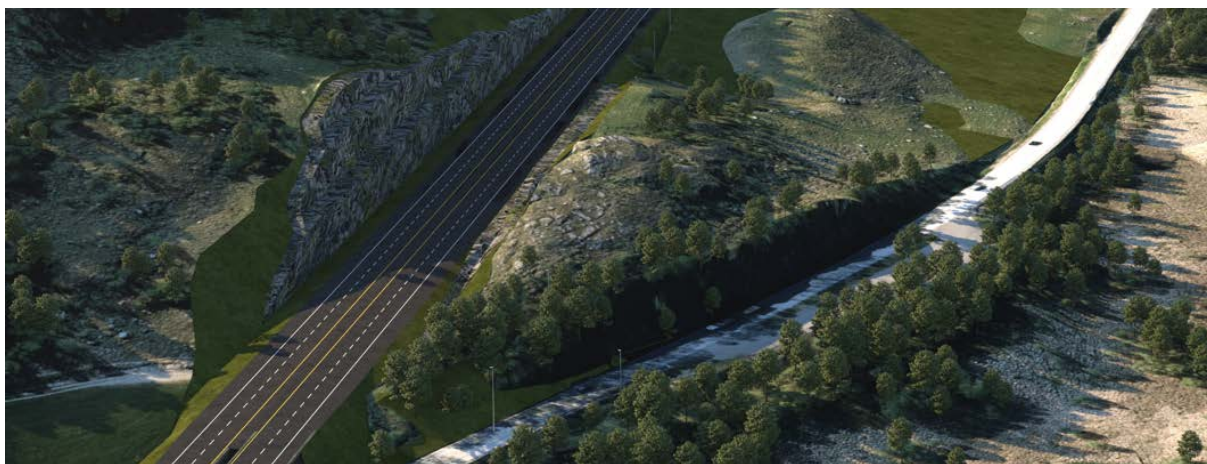
Figur 6-14: Illustrasjon av planlagt løsning for skjæring 7200 og veitrasé. Bilde mot sør.

Skjæringsgeometri: Skjæring 7200 har noe forskjellig lengde på østre og vestre side. Maksimal skjæringshøyde vil være omtrent 25 meter i den østlige skjæringsveggen. Vestlig skjæringsvegg vil ha en maksimal høyde på omkring 21 m. Vestre side av skjæringen går fra omkring profil 7000 til 7280, mens den østre side går fra omkring profil 7020 til 7310. Se Figur 6-14 for illustrasjon.

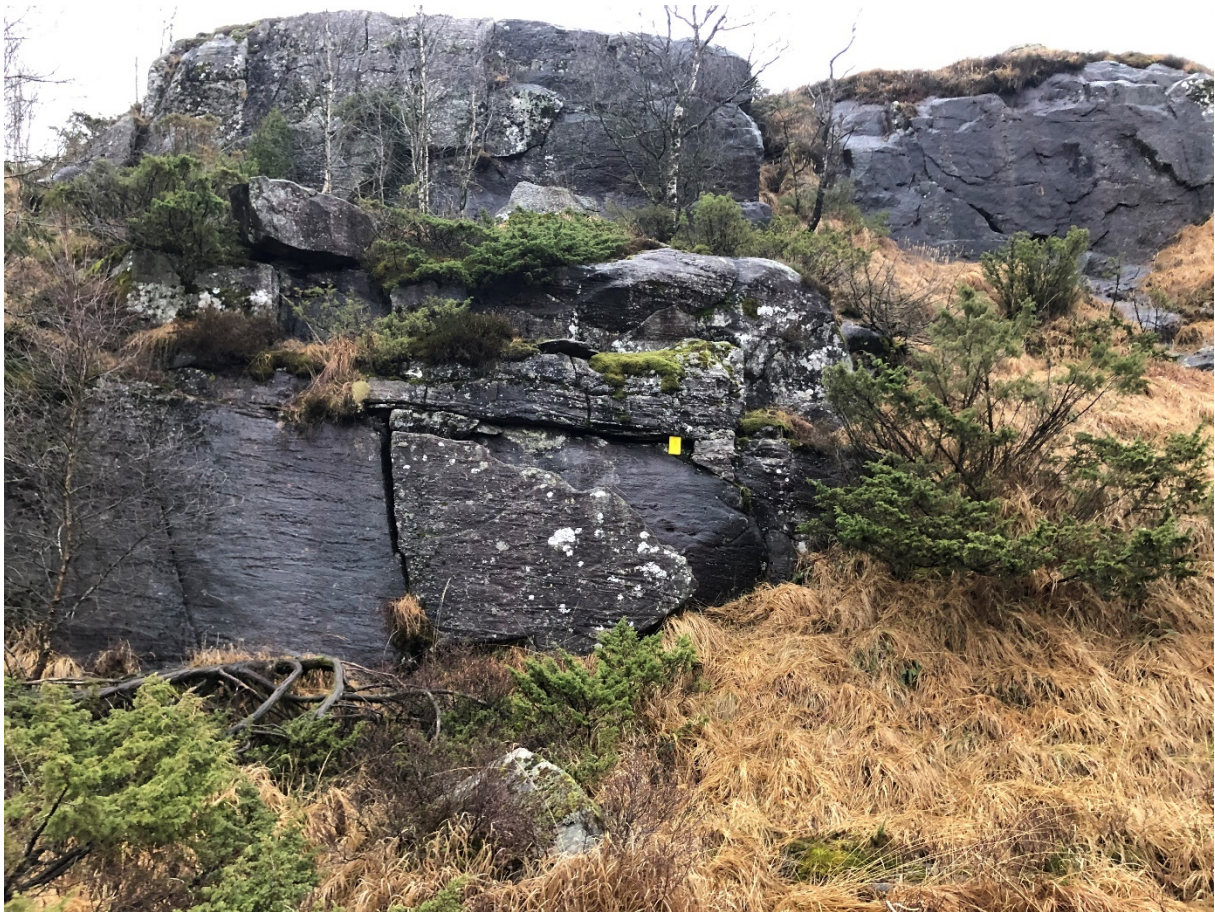
Figur 6-16. Bergblotning ved skjæring 7200, bilde av bergvegg/østre kant av skjæringen. Bildet er tatt mot øst ved lokalitet «M Skjæring 5 Lok 2»

Tolkning av sprekkesett og stabilitet: Under befarung er berget i området rundt denne planlagte skjæringen beskrevet som grovblokkig. Østre skjæringsvegg ligger prosjektert noen meter unna en høy naturlig bergvegg, se Figur 6-16. Det er tolket 3 sprekkesett, se stereoplottet i Figur 7-8, hvor sprekkesettene krysser hverandre med en vinkel på omtrent 90°. Sammen definerer sprekkesettene store kubiske blokker. Tabell 7-7 viser de 3 tolkede sprekkesettene, mens Tabell 7-8 gir en sammenfatning av den kinematiske analysen som er utført med strukturmålingene.

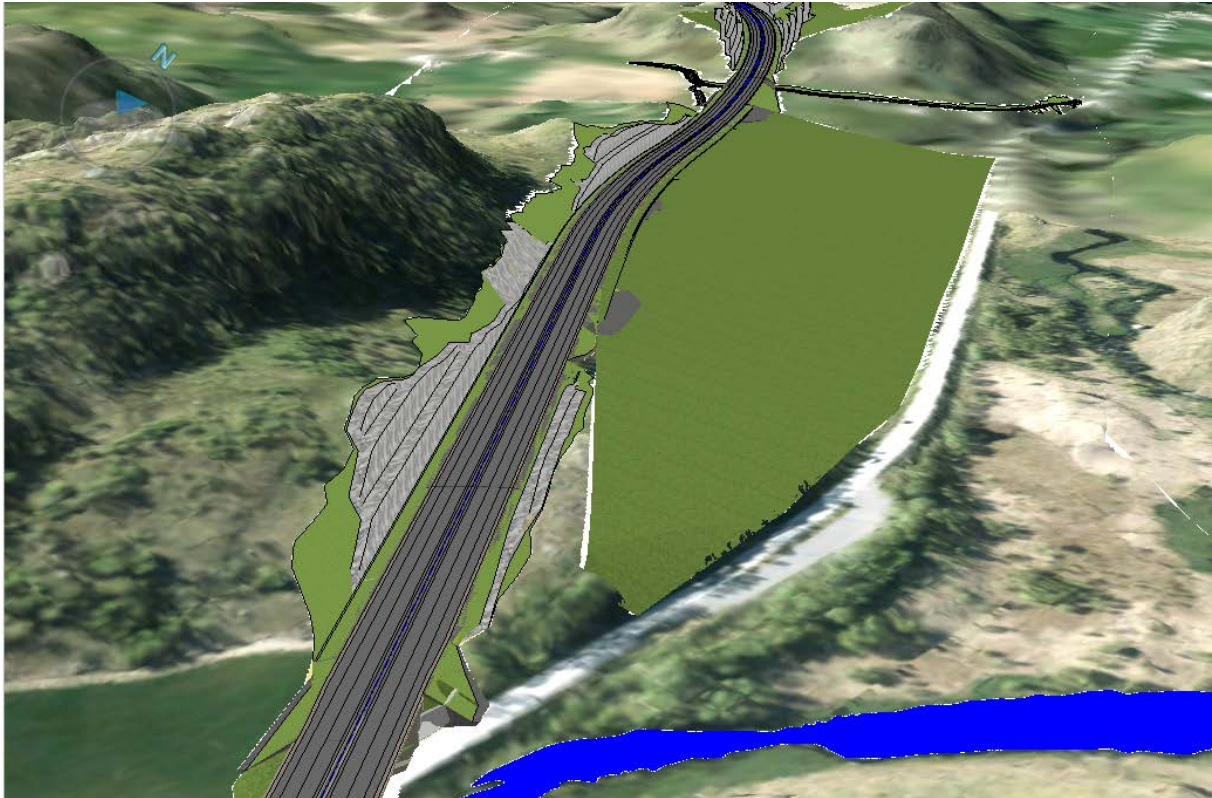
Figur 6-17: Illustrasjon av planlagt trasé med både skjæring 7500 og 8200, illustrasjonen er mot nord-nordøst.

Skjæringsgeometri: Skjæring 7500 ligger mellom profil 7490 og 7900, men med forskjellig lengde på østre og vestre side. Vestre side har maksimal skjæringshøyde på 24 m og går fra omkring profilnummer 7510 til 7900. Østre side har maksimal skjæringshøyde på 16 m og går fra omkring profilnummer 7490 til 7690. Figur 6-17 viser en illustrasjon av planlagt skjæring i terrenget.

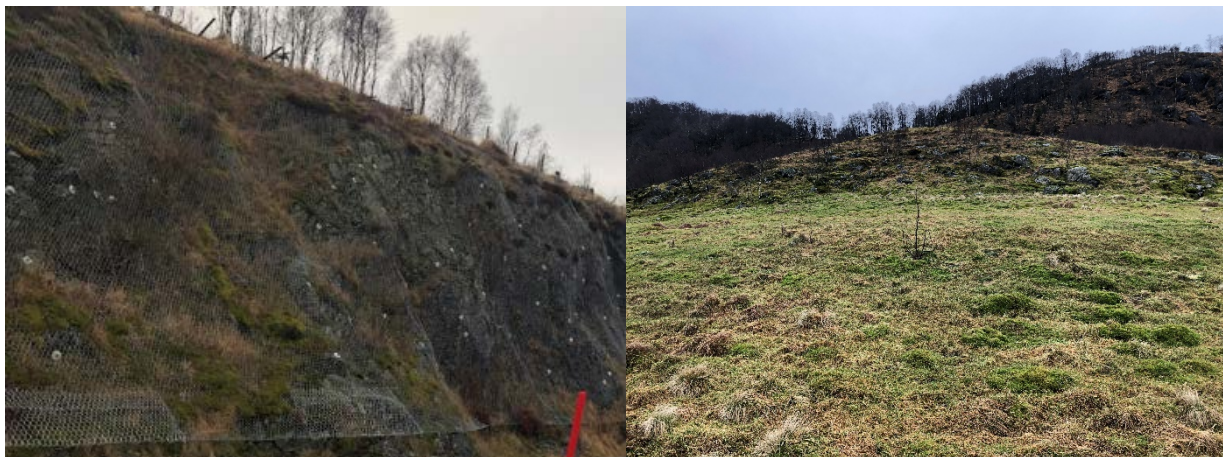
Figur 6-19: Bilde t.v. tatt mot NV, lokasjon S30, eksisterende skjæring ved E39, bilde t.h. tatt mot SØ. Forsenkning i terrenget mellom to bergknauser. Lokasjon S59.

Befaringsobservasjoner og målinger: Eksisterende E39 krysser planlagt ny veitrase nær skjæring 7500. I en skjæring langs vestre side av eksisterende E39 i nærheten her, se Figur 6-19, ble lokalitetene S30 og S54 registrert. I denne skjæringen ble det observert spredt bolting og steinsprangnett som bergsikring. Det kunne ikke observeres noe sprekkebelegg ved S30 og S54, men åpne sprekker ble observert. Sprekkeavstand er observert til 2 cm – 100 cm.

Ved lokalitet S63 ble det observert vannmettede løsmasser. Ved S59 var det også vannmettede løsmasser, i en større forsenkning mellom to knauser. Det hadde regnet dagene før, så noe av vannet kan ha kommet av regnvær. Samtidig ligger skjæringen inntil en høyde, slik at det sannsynligvis er en del vann som drenerer fra fjellsiden.

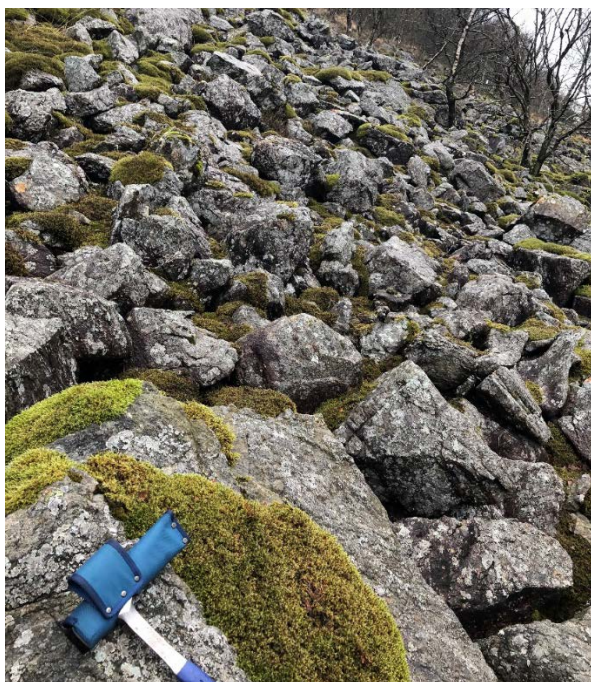
Figur 6-20: Lokalitet S67, ur. Størrelse opptil 1 m i diameter, noen blokker opptil cirka 2 m. Bilde mot vest.

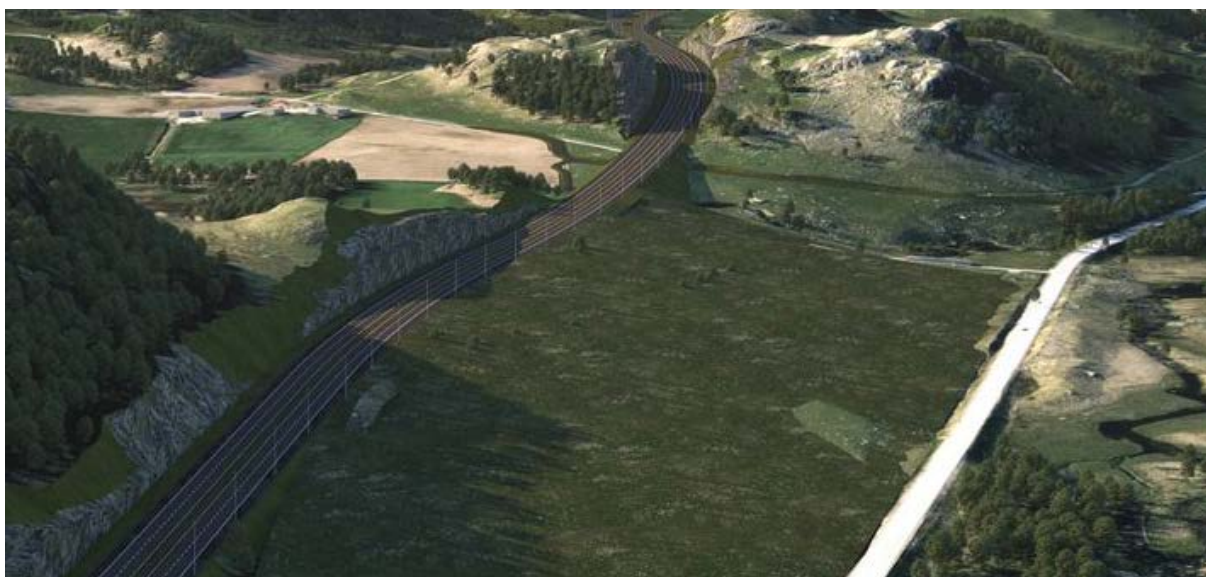
Figur 6-21: Illustrasjon av planlagt trasé med skjæring 8200, illustrasjonen er mot nord.

er det planlagt å planere ut og en østre skjæringsvegg omtales derfor ikke, men teoretisk skjæring sees i [Figur 6-22](#). Illustrasjon av planlagt utplanering sees i [Figur 6-21](#).

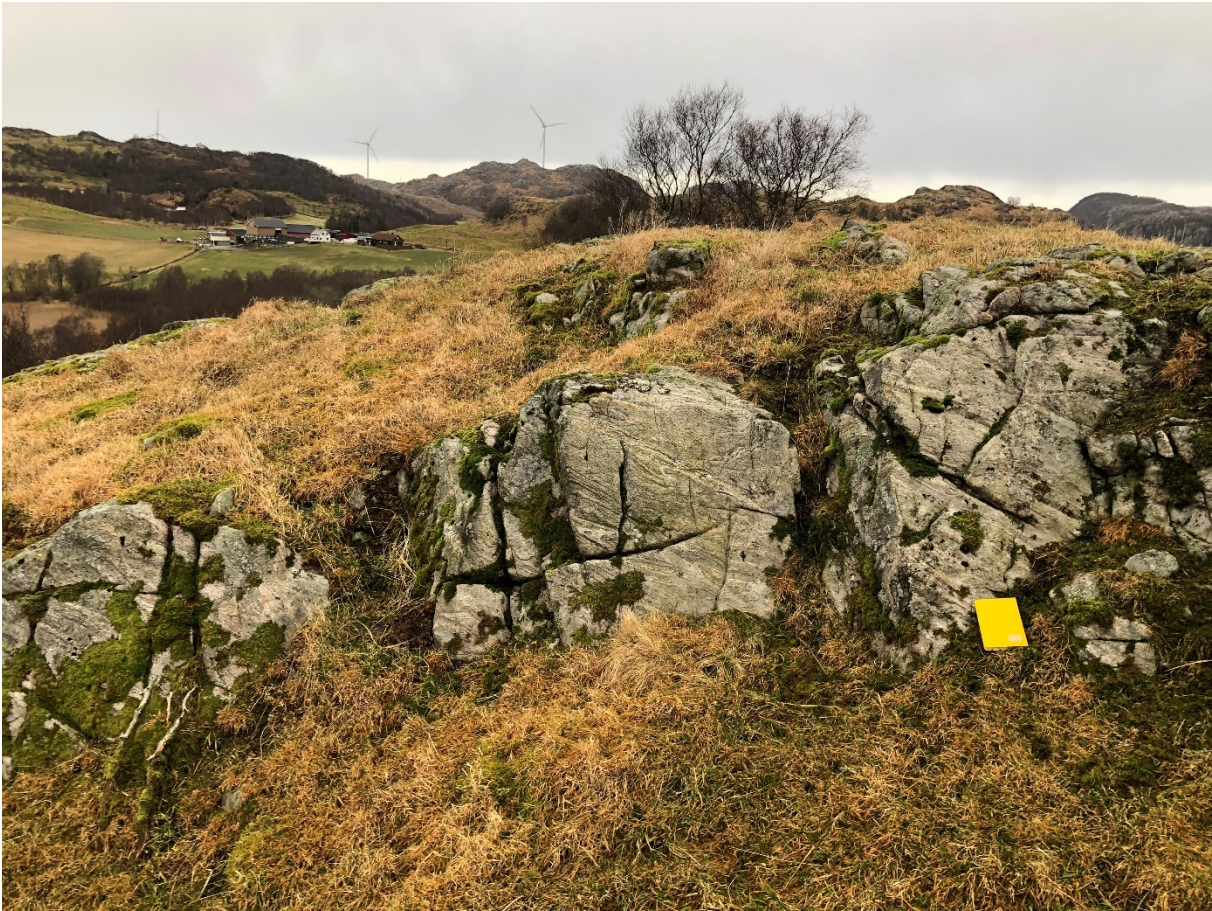
Figur 6-23: Skjæring 8200, lokalitet S73. Bildet er tatt mot nord.

Befaringsobservasjoner og målinger: Det var begrenset med blotninger i området rundt skjæringen, men ved lokalitet S73, se Figur 6-23, ble det utført 13 strukturmålinger. Det var flere korte og tilfeldig orienterte sprekker. Tolkning av stabilitet kan finnes i tolkningsdelen. Sideterrenget er slakt, bortsett fra toppen av åsen, omkring profil 8200.

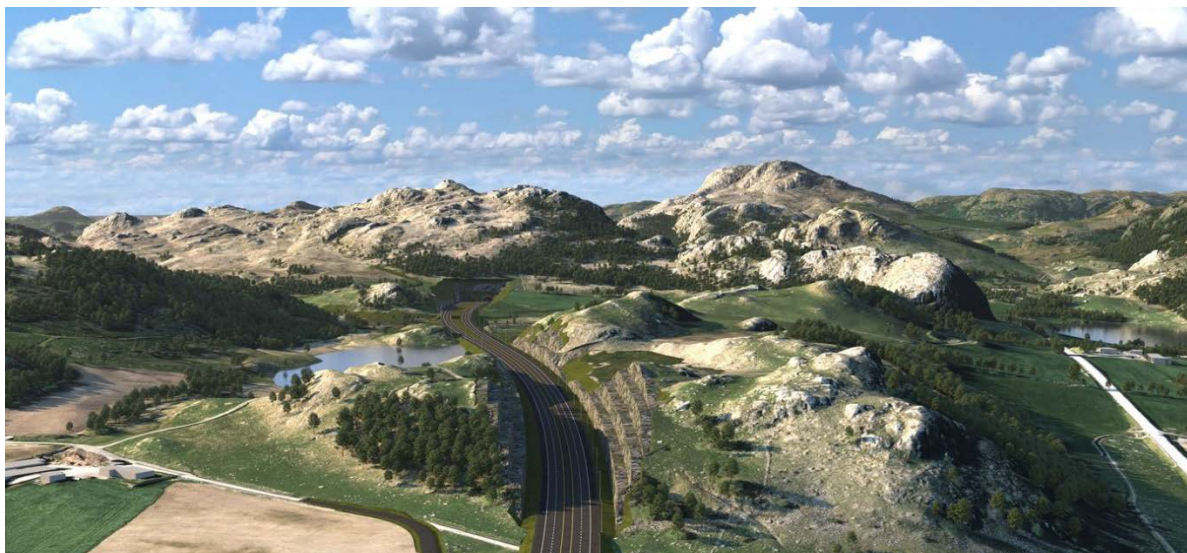
Figur 6-24: Illustrasjon av planlagt løsning for skjæring 8800. Skjæring 9200 og søndre påhugg sees i bakgrunnen.

Skjæringsgeometri: Skjæring 8800 er planlagt mellom pel 8640 og 9120, men med forskjellig lengde på østre og vestre side. Vestre side har maksimal skjæringshøyde på 35 m og går fra omkring profilnummer 8640 til 9120. Østre side har maksimal skjæringshøyde på 38 m og går fra omkring profilnummer 8640 til 9020. Figur 6-24 viser en illustrasjon av planlagt skjæring i terrenget.

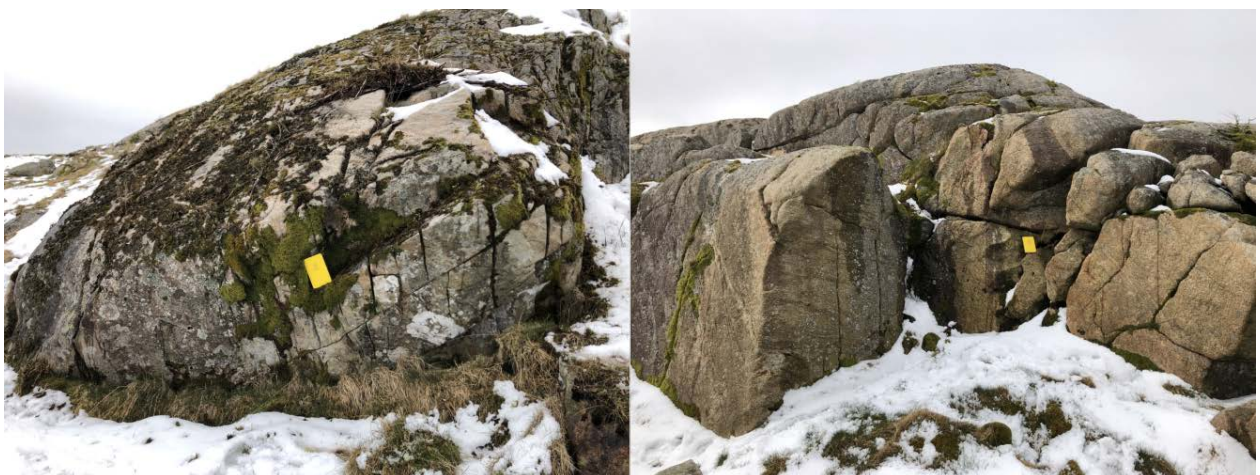
Figur 6-26: Befaringsbilder nære skjæring 8800. T.v.: Lokalitet M22 tatt mot nord. T.h.: Lokalitet M24 tatt mot vest.

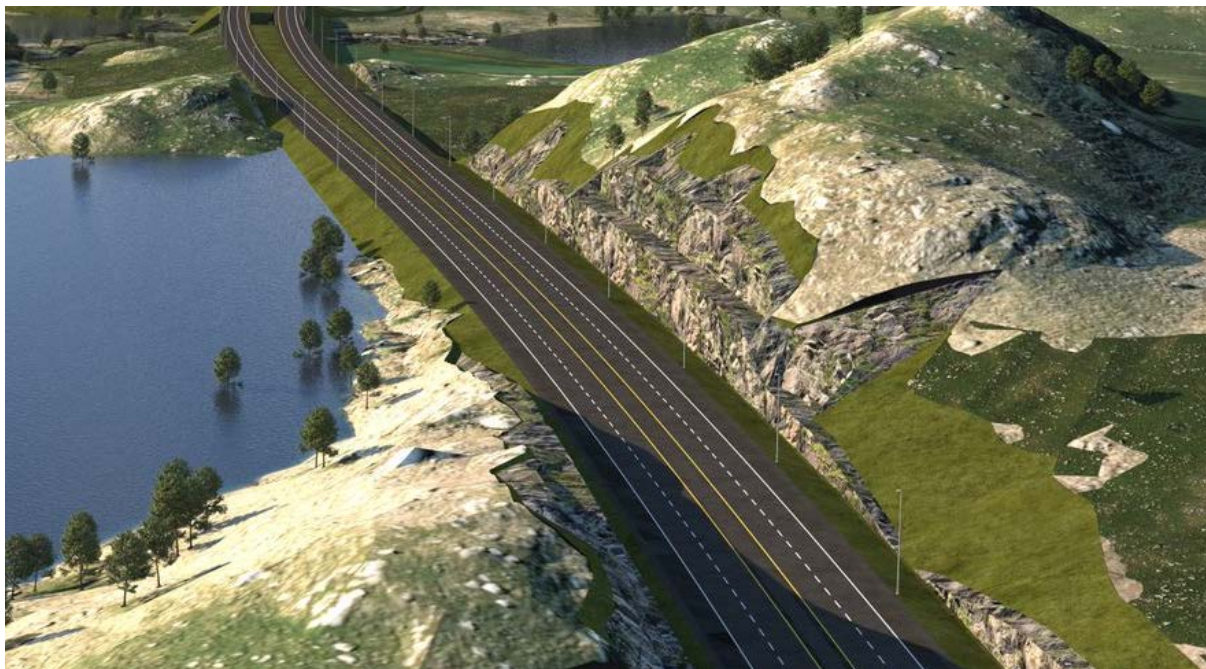
Figur 6-27: Illustrasjon av planlagt løsning for skjæring 9200. Bilde mot nord.

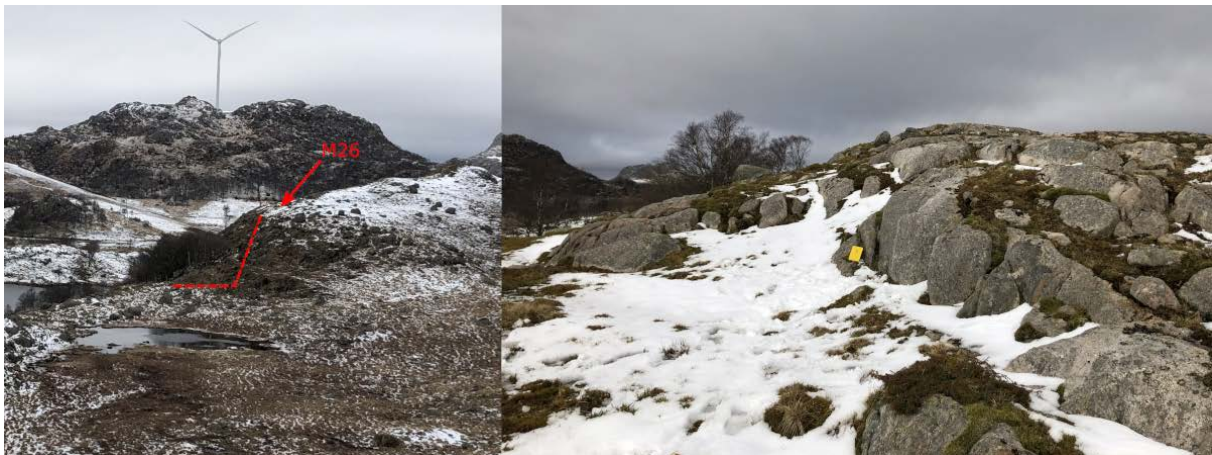
Figur 6-28: Befaringsbilder nær skjæring 9200: T.v.: Oversiktsbilde. Bilde tatt mot nord ved M25. T.h.: Lokalitetensbilde, bilde tatt mot nordøst ved M26.

Befaringsobservasjoner og målinger: Det er utført 8 strukturmålinger ved M26. Det var få flater å ta målinger av. Visning av målingene med sprekksett- og stabilitetstolkning finnes i tolkningsdelen. Sideterrenget for skjæringen vil stedvis være bratt.

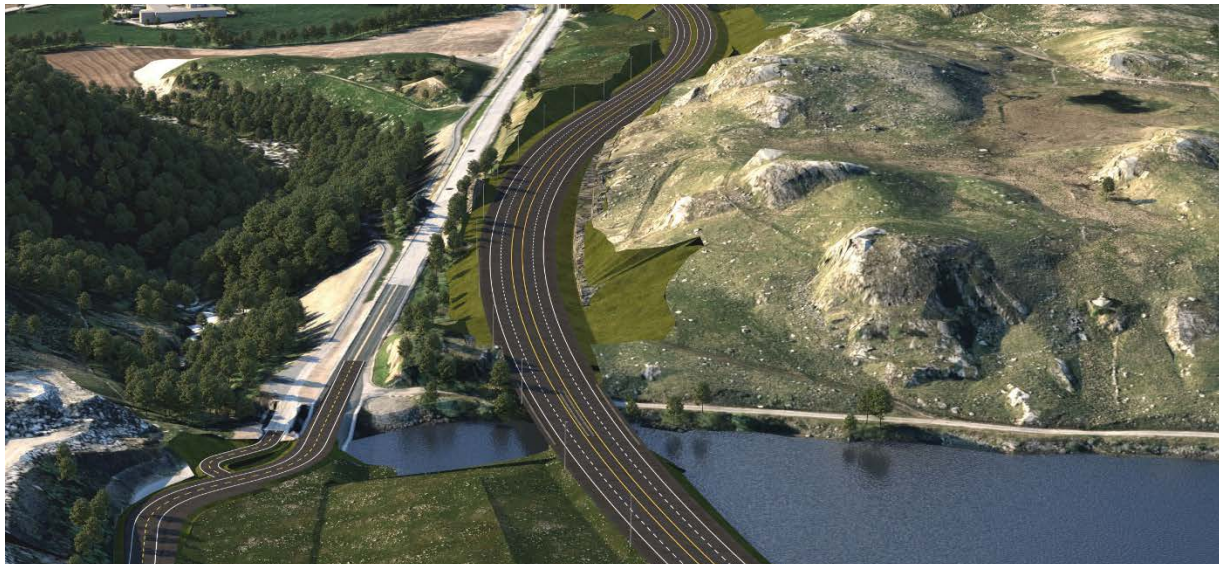
Figur 6-30: Illustrasjon av planlagt løsning for skjæring 14800. Bilde mot nord.

Skjæringsgeometri: Skjæring 14800 ligger omtrent mellom pel 14640 og 15000 og er planlagt å være omtrent 360 meter lang. Østre skjæringsvegg vil ha maksimal skjæringshøyde rundt 22 meter. Vestre skjæringsvegg vil ha en maksimal høyde på omtrent 5 meter og lengde på 30 meter, se illustrasjon i Figur 6-30.

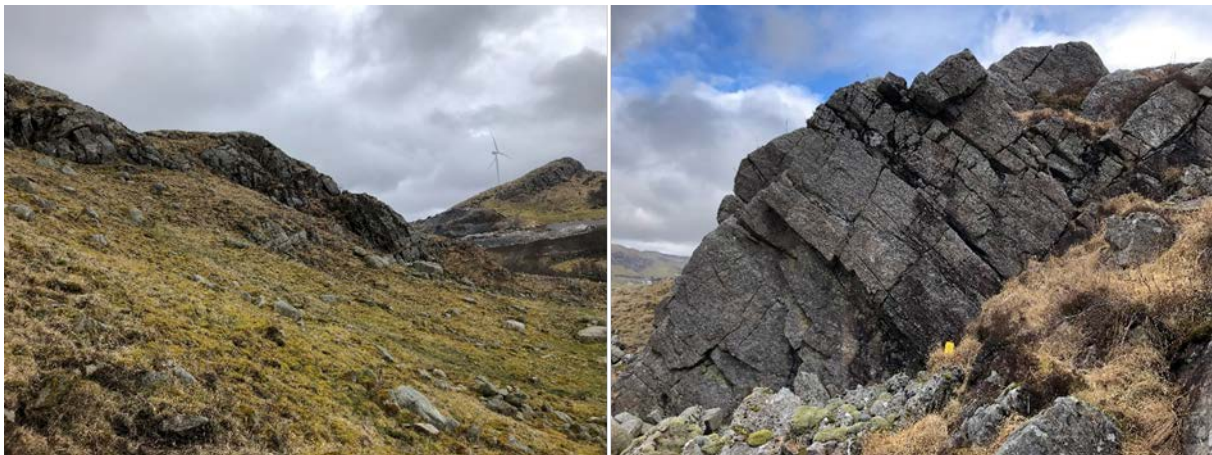
Figur 6-32: Befaringsbilder nær skjæring 14800. T. v. i planlagt skjæring, bilde mot sør ved lokalitet J5. T. h.: Sør i planlagt skjæring, bilde mot nord ved lokalitet M37.

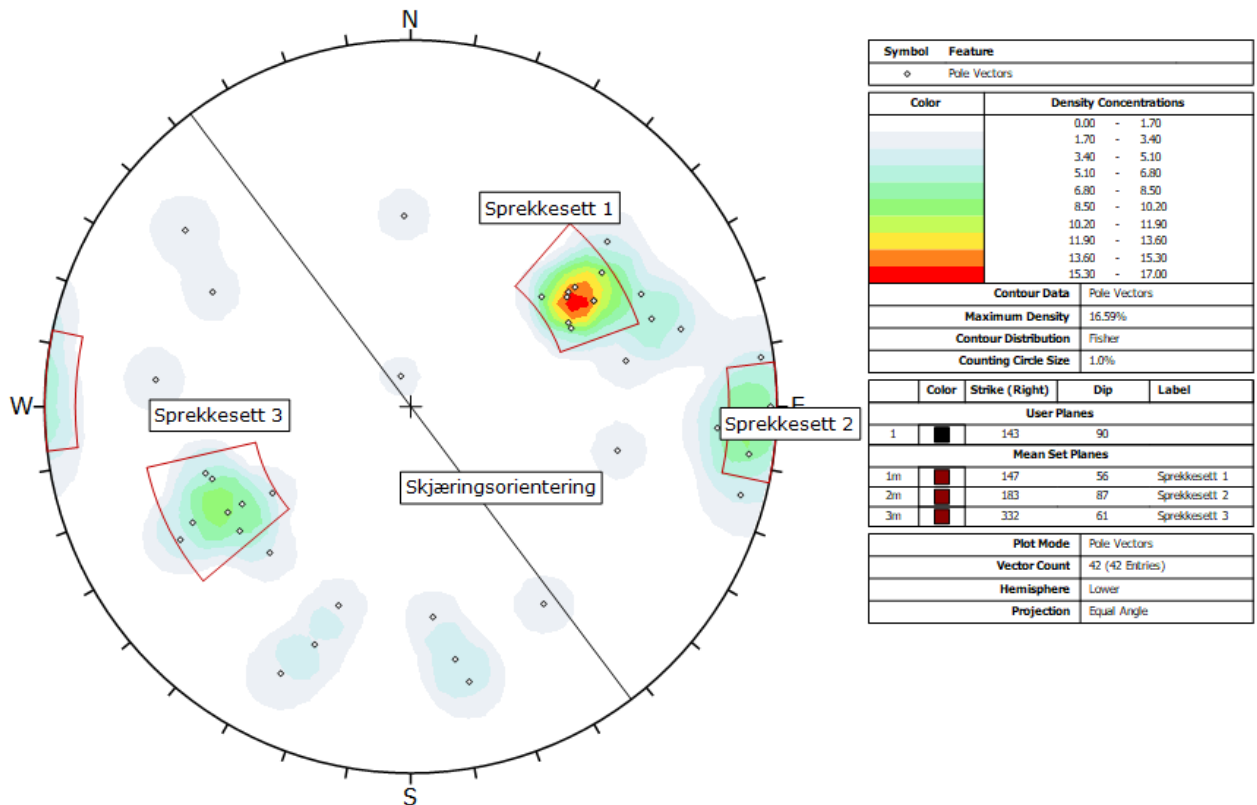
Figur 7-9: Skjæring 7500, stereoplott med strukturmålinger og tolkning av sprekkesett
