Fagrapport ingeniørgeologi – tunnel og forskjæringer

E39 Bue – Ålgård. Detaljreguleringsplan.

Oppdragsnr:	A128052 (COWI)
Oppdragsnavn:	E39 Bue – Ålgård. Detaljreguleringsplan.
Dokument nr.:	RAP-GEO-Ingeniørgeologisk rapport tunnel
Filnavn	Ingeniørgeologisk fagrapport tunnel og forskjæringer.pdf

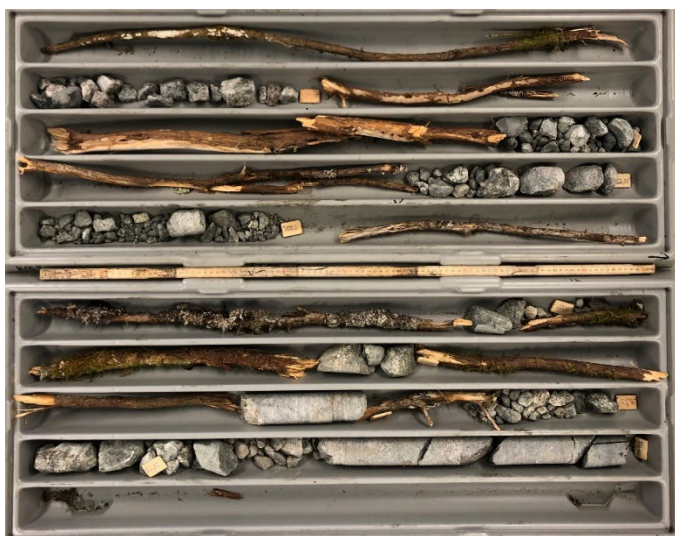
Figur 6-6: K001, bilde av de siste to kassene. Stort kjernetap og knust kjerne. Bildet er hentet fra [18].

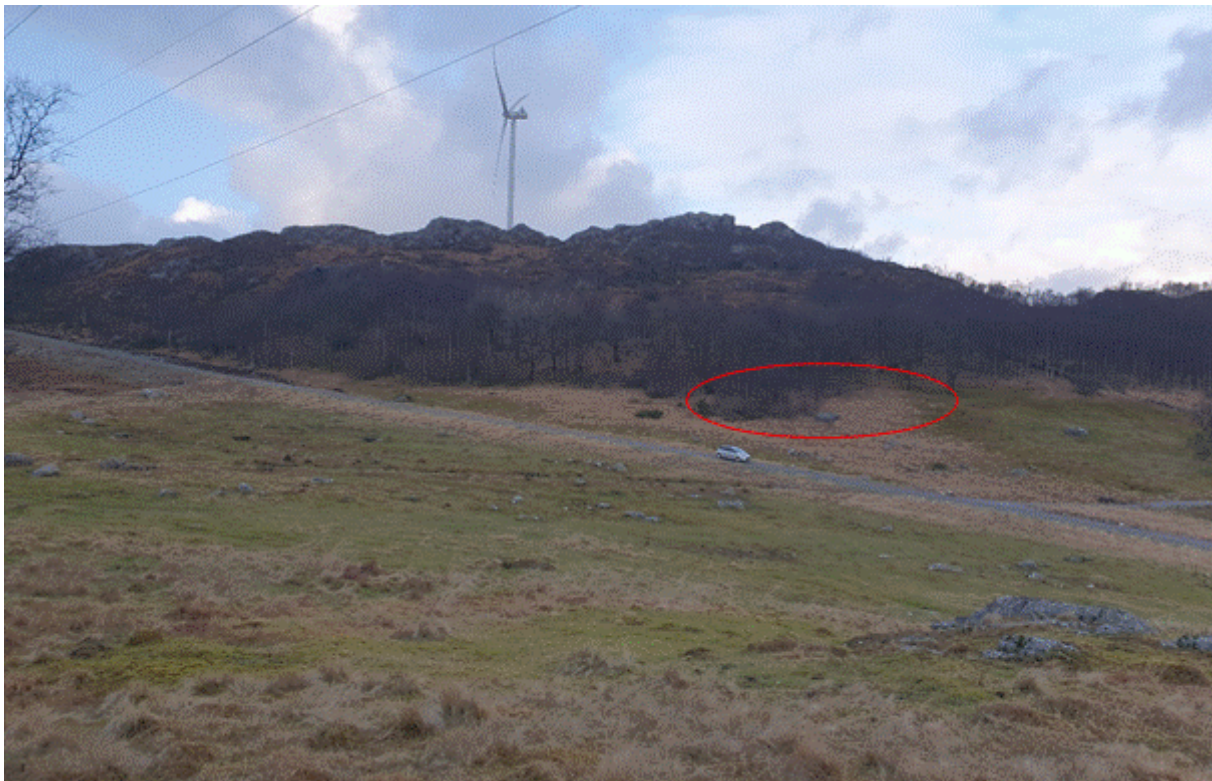
Figur 6-8: Bilde fra lokalitet S50 mot nord. Planlagt påhugg er i rød sirkel.

Det ble gjort sprekkemålinger like vest for planlagt skjæring ved lokalitet S50, se Figur 6-9. I tillegg er kjerneboringshull K003 like nord for skjæringen. Sprekkesmålinger fra disse to lokalitetene vil kunne gi en indikasjon på hvilke strukturer som kan forventes i skjæringen og påhugget. Det går en høyspentledning på tvers av forskjæringen, og like nordøst for S50 står en høyspentmast. Det går en anleggsvei opp til vindmøllene på Tindafjell, langs veien er det en liten bekk i den ene av grøftene. Tabell 6-14 med oversikt over sprekkesmålinger finnes i kapittel 6.7.6, stereoplott og sprekkerose med tolkede sprekkesett finnes i Figur 7-3, for informasjon om kjerneboring K003, se kapittel 6.6.3.

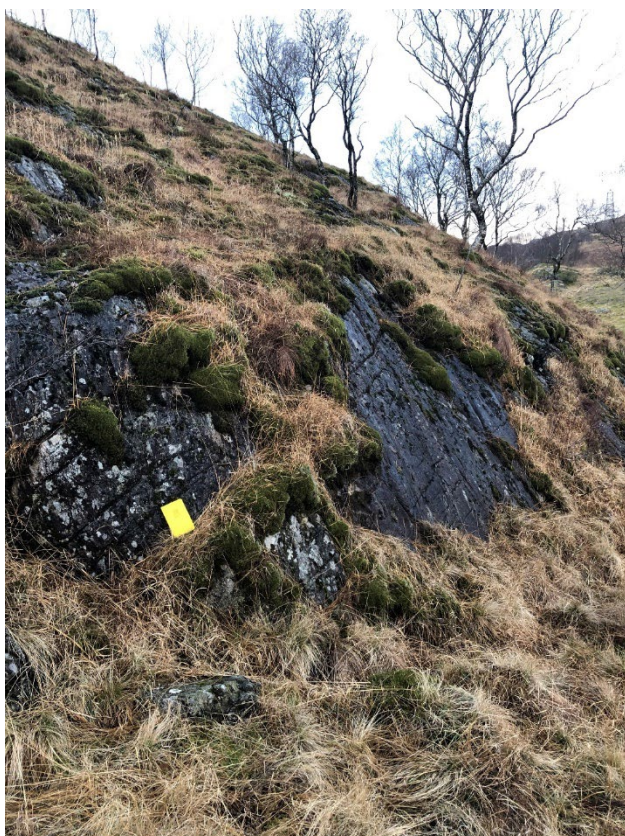
Figur 6-9: Lokalitet S50, blotning.

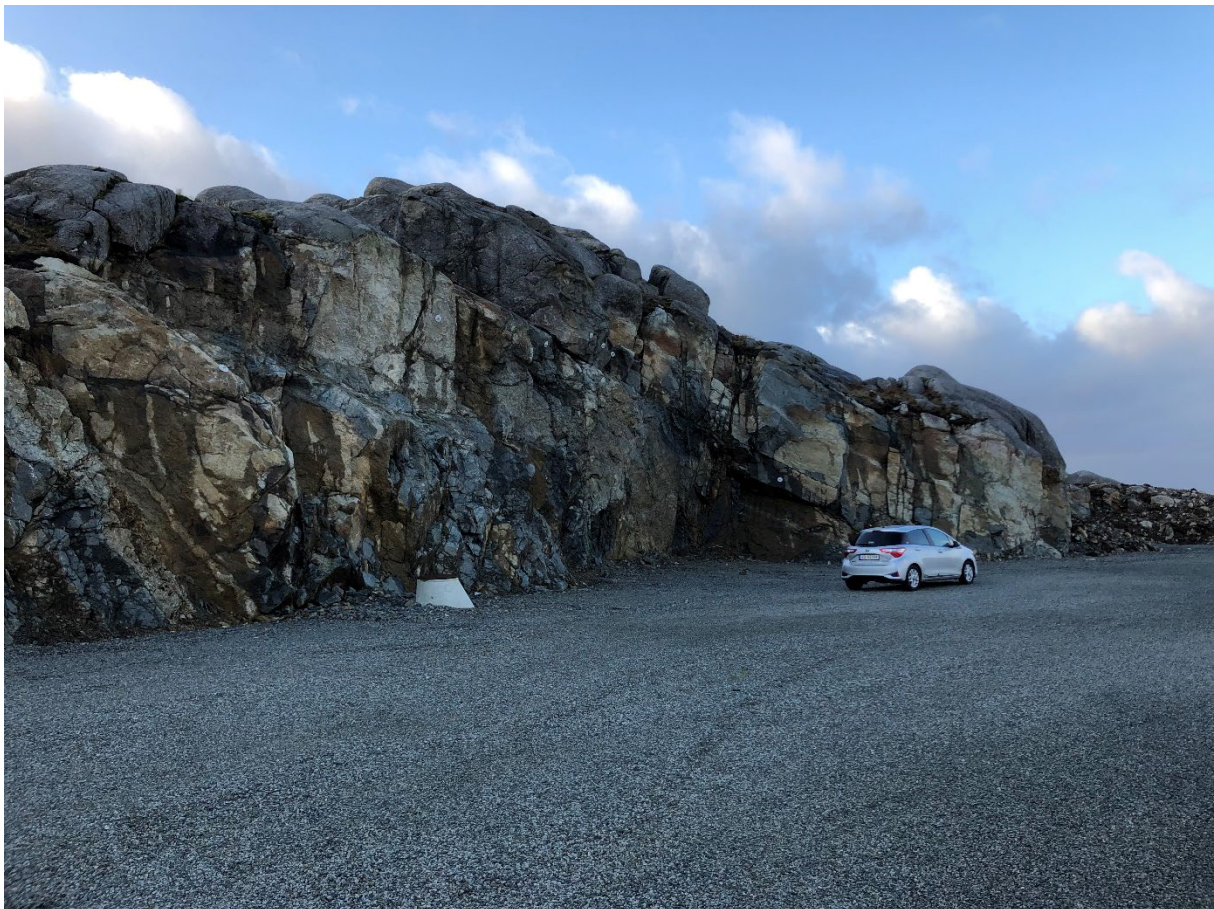
Figur 6-11: Lokalitet S45 oversiktsbilde, noen svært utholdende sprekker.

Det kunne observeres åpne sprekker og det var sporadisk bolting i skjæringen. RQD >80, men noen områder med RQD < 50. Noen sprekker var svært utholdende, > 10 m, dette sees på Figur 6-11. Tabell 6-12 viser en oppsummering av sprekkemålinger ved S45. Stereoplott og sprekkerose kan sees i avsnitt 7.2.3 Tunneltrasé i Figur 7-4.

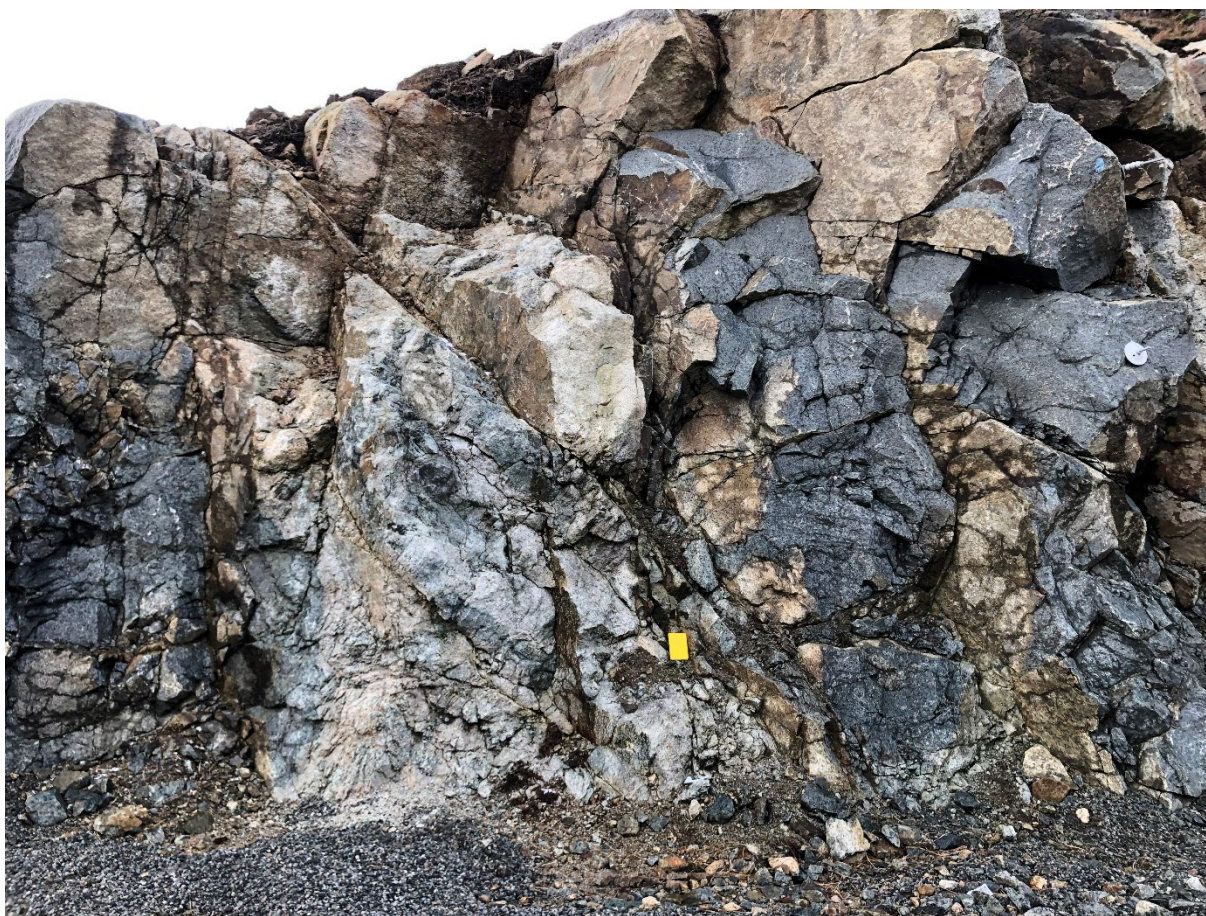
Figur 6-12: S45, detalj, lysere bergart.

Figur 6-12 viser et område ved S45, med lysere mineraler enn det omkringliggende berg, som hadde mørke (mafiske) mineraler i tillegg. Man kan se at det er noe lettere forvitring langs noen av sprekkeflatene. Enkeltsprekker med kvarts/feltspat som sprekkefyll, men de fleste sprekker var uten sprekkefyll.

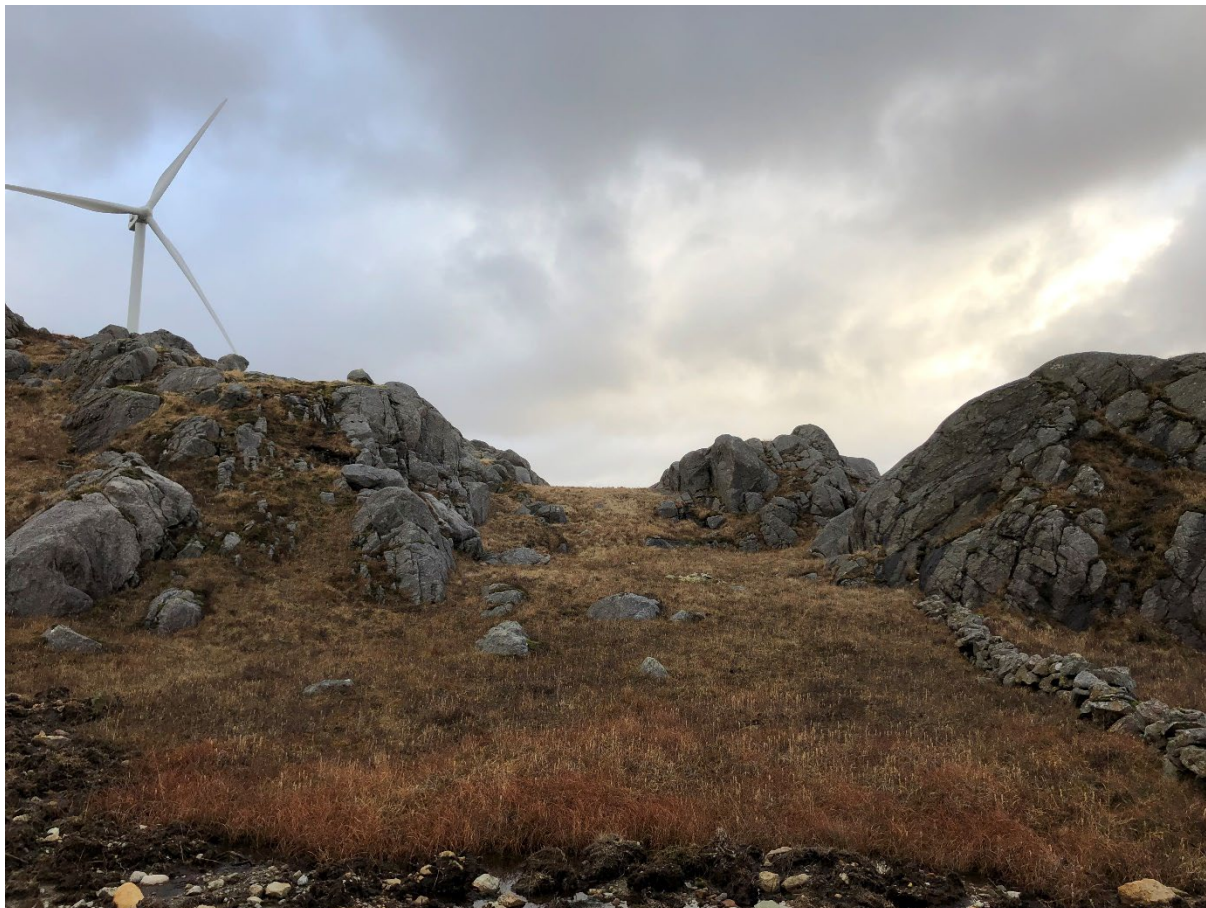
Figur 6-13: Lokalitet S47, tolket svakhetszone, 5-10 m bred gjennomgående i terrenget. Bildet er tatt mot sørøst.

Det ble observert en svakhetszone med fall på 89° og fallretning 015°-020° ved lokalitet S47. Svakhetssonen ser ut til å falle sammen med det ene sprekkesettet. Bredden varierte noe, og den ble

observert til å være ca. mellom 5 og 10 m bred. Figur 6-13 viser sonen i terrenget. Sonen kan også sees på flyfoto over området. Lokalitet S47 kan sees på tegning V146.

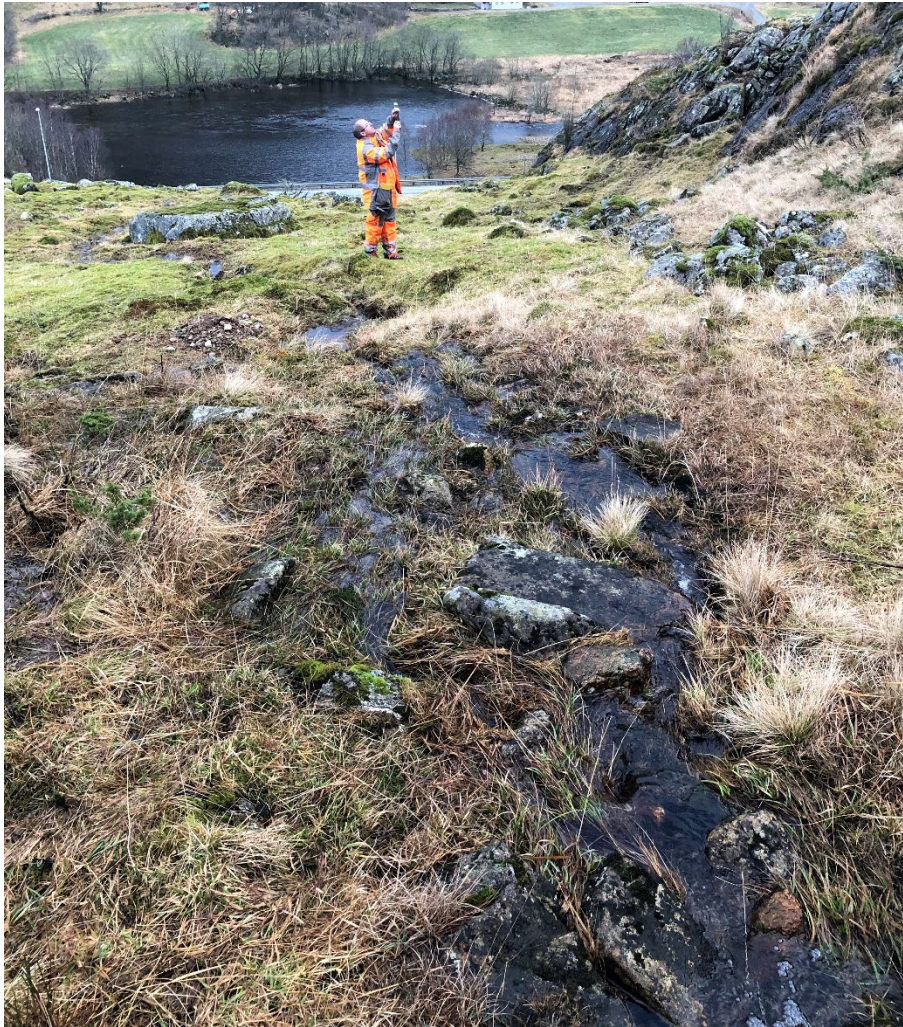
Figur 6-14: Lokalitet S34, Bilde mot øst. Påhugg N, vannsig like over påhugget. Vannmettede masser, det hadde regnet dagen før.

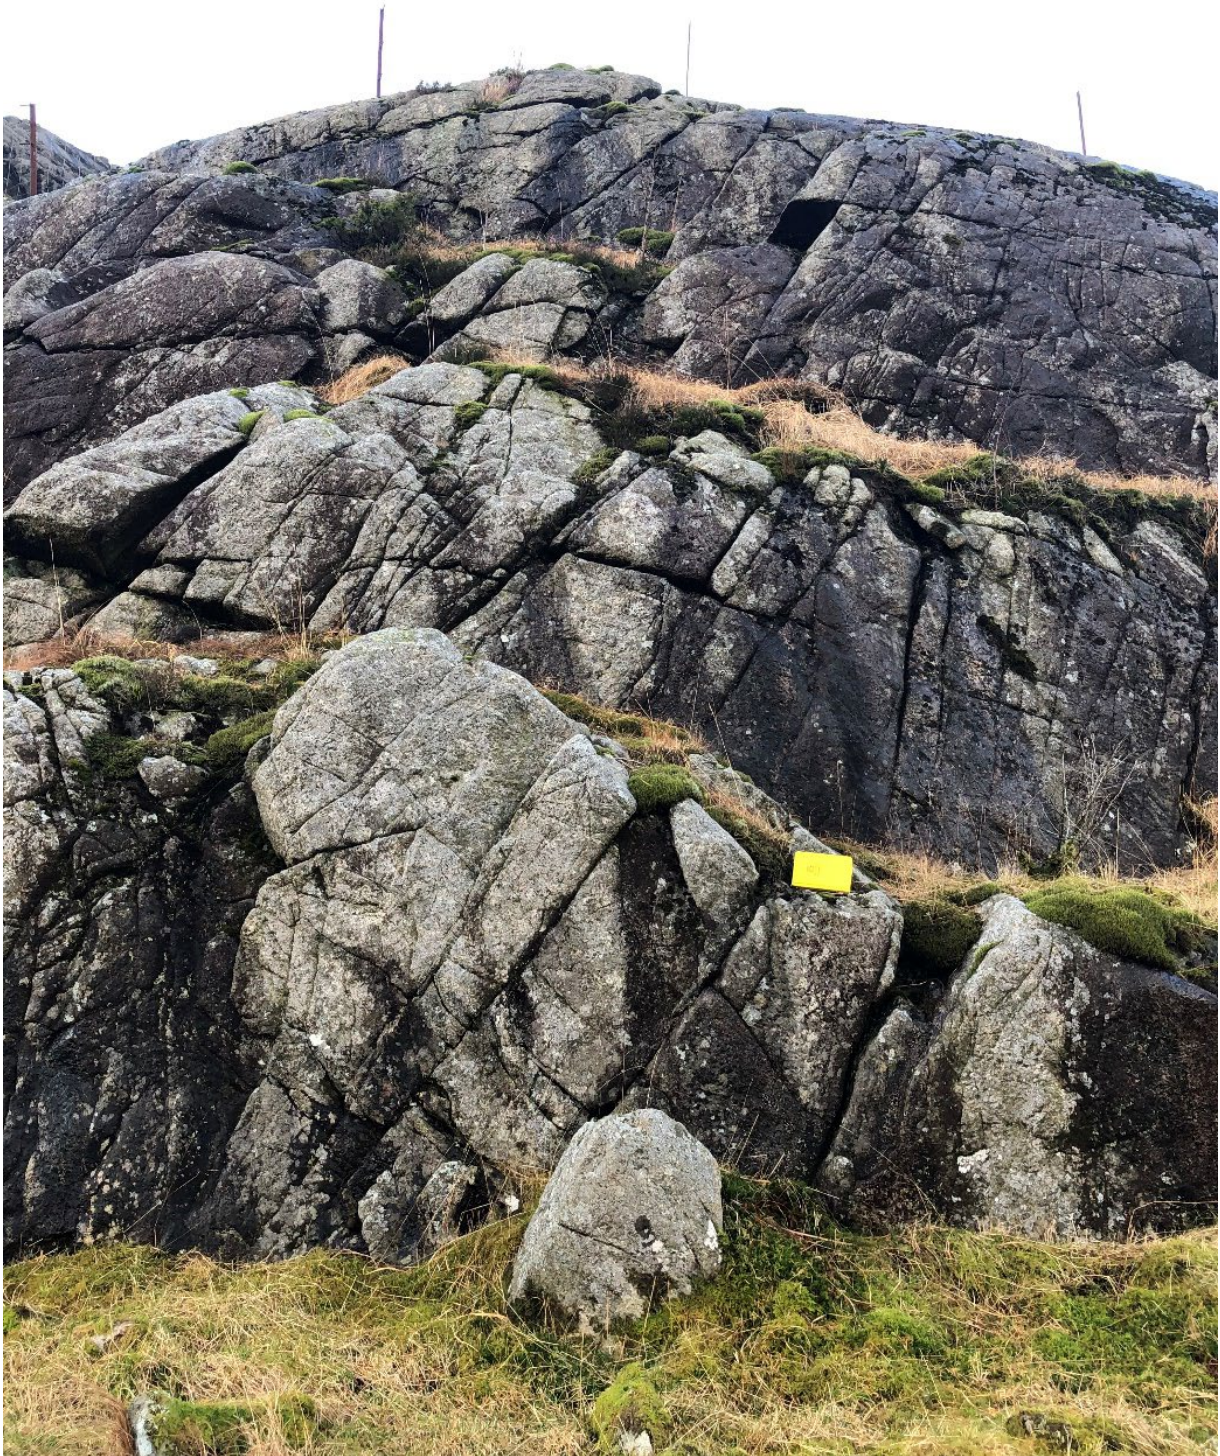
Figur 6-15: Lokaltet S36, bilde mot vest, på nedsiden av haugen, trappetrinns form.

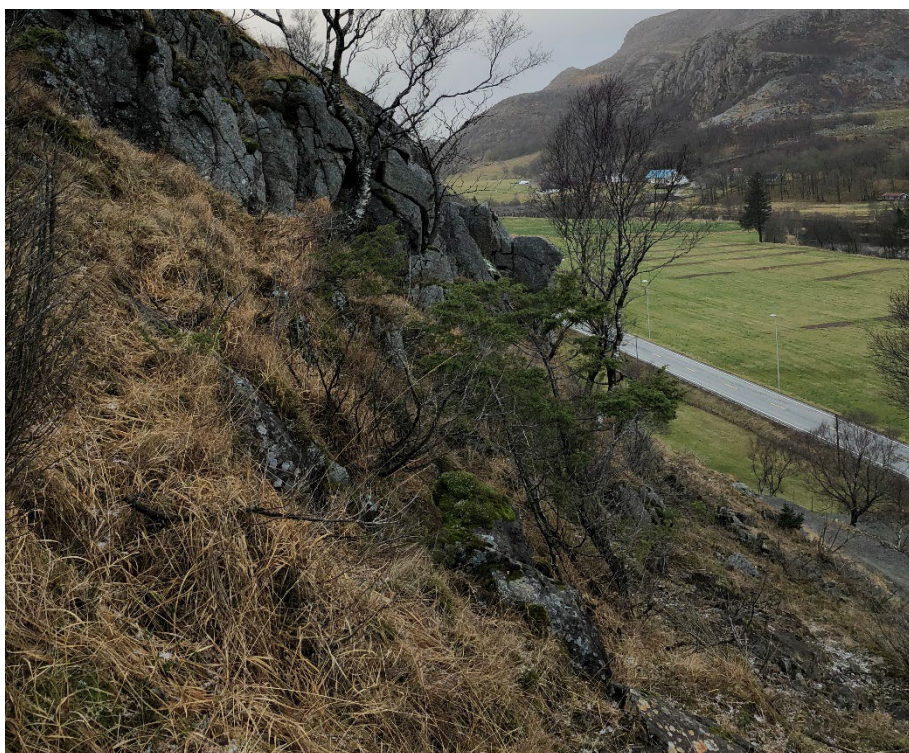
Figur 6-16: Lokalitet S42, bilde mot nord. Det var flere løse blokker i blotningen ved skjæringen.

Befaringsobservasjoner og målinger: Det ligger en del løse blokker ved lokalitet S42 som bør hensyntas i anleggsperioden. I området med løse blokker i fjellveggen ble det av sikkerhetsmessige hensyn ikke foretatt noen målinger, dette kan sees i Figur 6-16. Lenger nord, var det mer egnet for

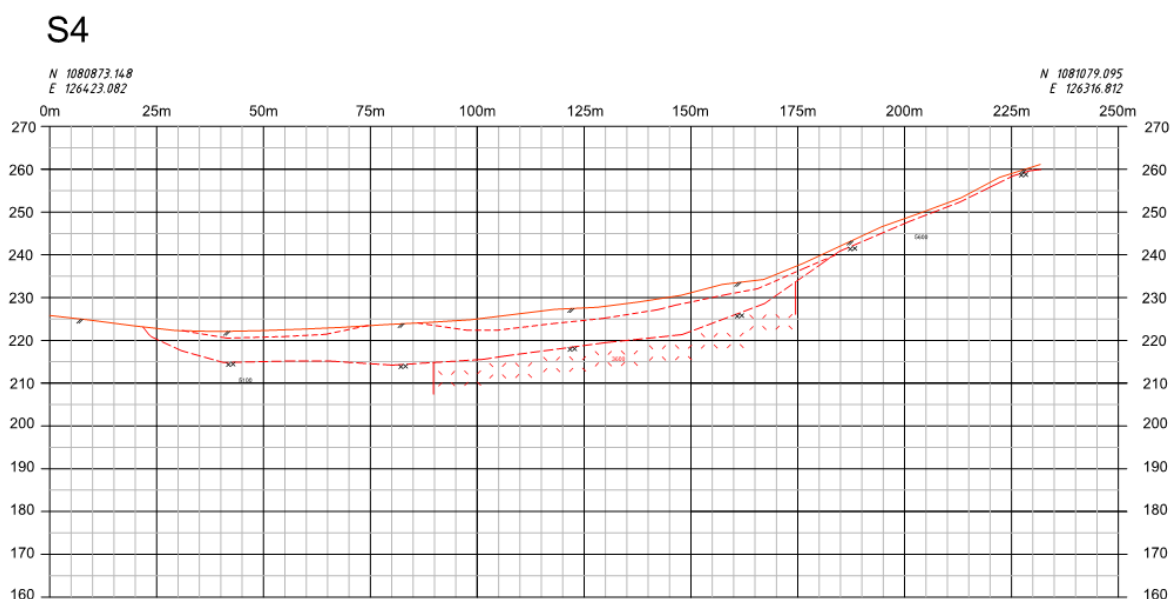
Figur 6-18: Refraksjonsseismikk linje S4, her er det tolket to løsmasselag og en lavhastighetszone. Illustrasjon hentet fra samlerapport geofysikk [15].

Ved søndre påhugg er det utført både refraksjonsseismikk, georadar, totalsonderinger og en kjerneboring, K003, som er omtalt i kap. 6.6 . Georadaren viser generelt et høyere bergnivå enn boringene og refraksjonsseismikken. Det er også funnet i området en lavhastighetszone og det er tolket som bestående av to løsmasselag. Noen uoverensstemmelser i tolkningen kan skyldes at overgangen mellom fast lagrede løsmasser og berg med lav seismisk hastighet er vanskelig å tolke. Det henvises til tegning V142 for lengdeprofil og V120 for ingeniørgeologisk kart i plan.

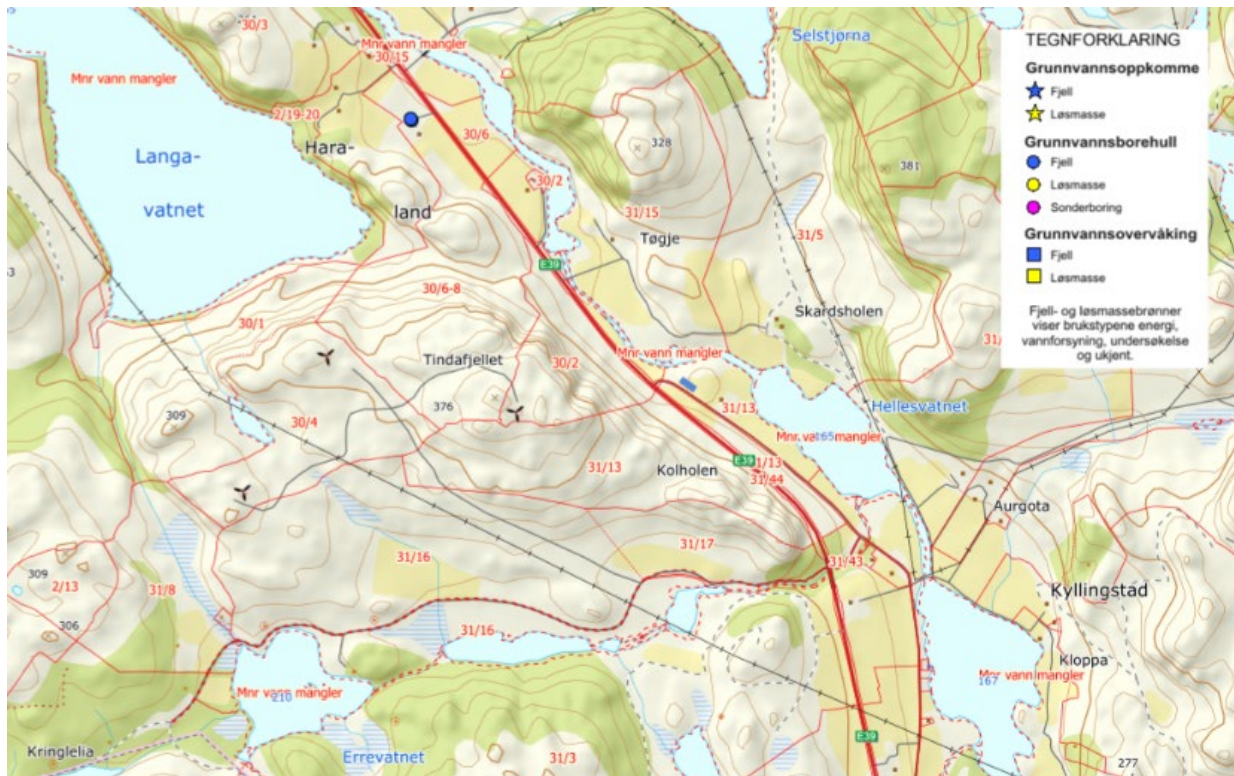
Figur 6-21: Registrerte grunnvannsbrønner i Grunnvannsdatenbanken Granada [12].

I databasen Granada er det registrert to energibrønner ved Haraland nord for tunnelen, se Figur 6-21 **Error! Reference source not found.** Det er ikke registrert private drikkevannsbrønner i området.

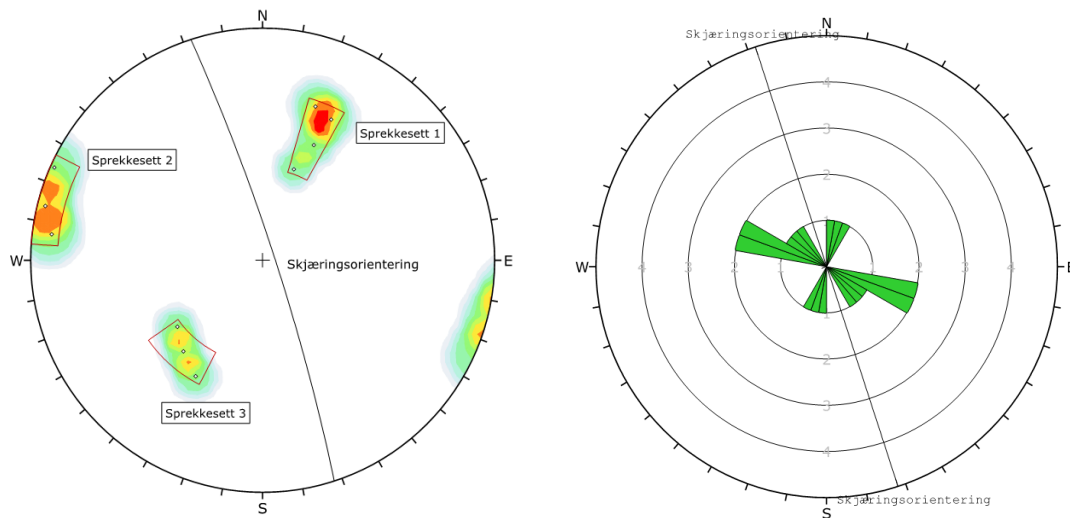
Figur 7-3: S50, stereoplott med sprekksettetolkning og sprekkerose.

Tolkninger under befaring: Det er utført totalt 10 strukturmålinger som viser at det finnes 3 tydelige hovedsprekkesett. Sprekkesett 3 fulgte blotningen, det var derfor ikke mulig å observere sprekeavstand for dette settet. RQD ble i felt vurdert til >80. Det forventes løsmasser over bergskjæringen, disse må sikres i samarbeid med geoteknikk. Det kan være aktuelt med sognemur.

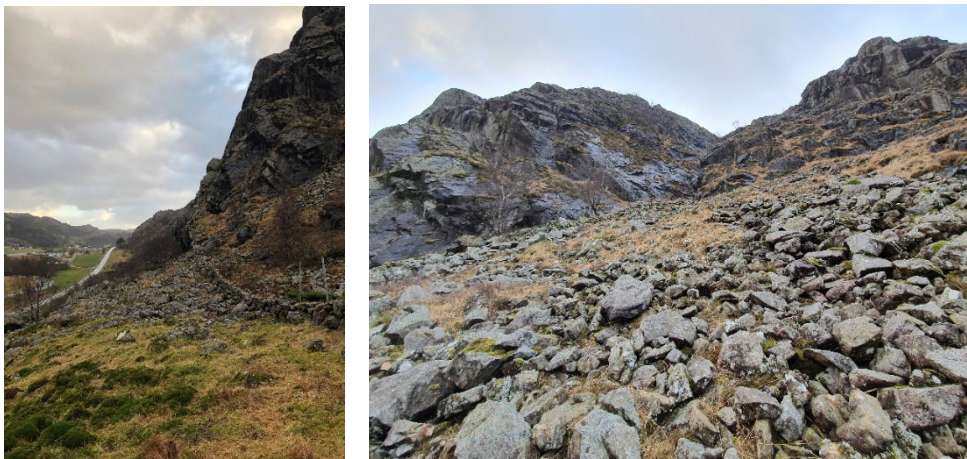
Figur 7-9: T.h.: S41, bilde mot sør, urmassene sees her. T.v.: Ur, bilde mot vest.

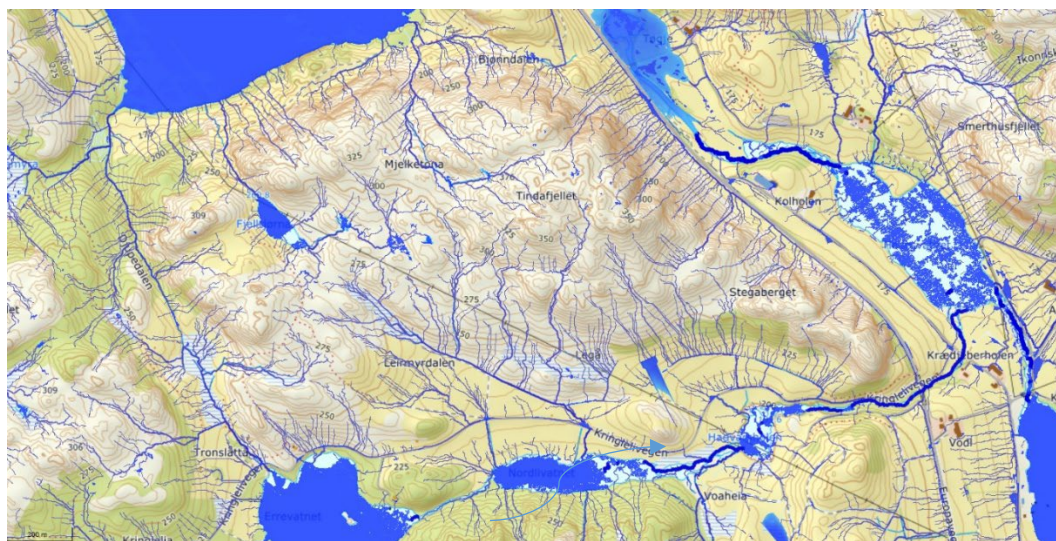
Figur 7-13. Vannveier over Tindafjellet basert på høydedata.

Tunnelen har en maksimal overdekning på omtrent 160 meter. Sprekkekartleggingen gjort i felt og i orientert kjerne viser at berget har to steile sprekkesett. Om disse sprekke har stor utstrekning kan det være hydraulisk forbindelse opp til dagen. Dette kan føre til høye vanntrykk i tunnelen.
