# Fagrapport kulturarv Konsekvensutredning

Detaljregulering E39 Lyngdal vest - Kvinesdal

NV Dokumentnummer: NV42E39LK-YML-RAP-0007

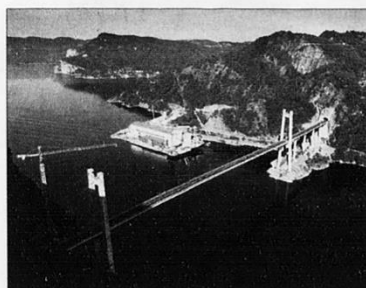
**FEDAFJORDEN BRO:** Med en seilingshøyde på 50 meter vil skiptrafikken gå som normalt til Øye smelteverk under nye E 39. Flekkefjord Slipp & Maskinfabrikk til venstre.

Den 570 meter lange hengebroen over Fedafjorden med sine to 100 meter høye brotårn, har vært den mest synlige delen av utbyggingen. Mye av veien er lagt gjennom nærmest uberørt natur, og drøye halvparten av strekningen går gjennom til sammen sju tunneler. Vatlandtunnelen er med sine 3200 meter lengst.

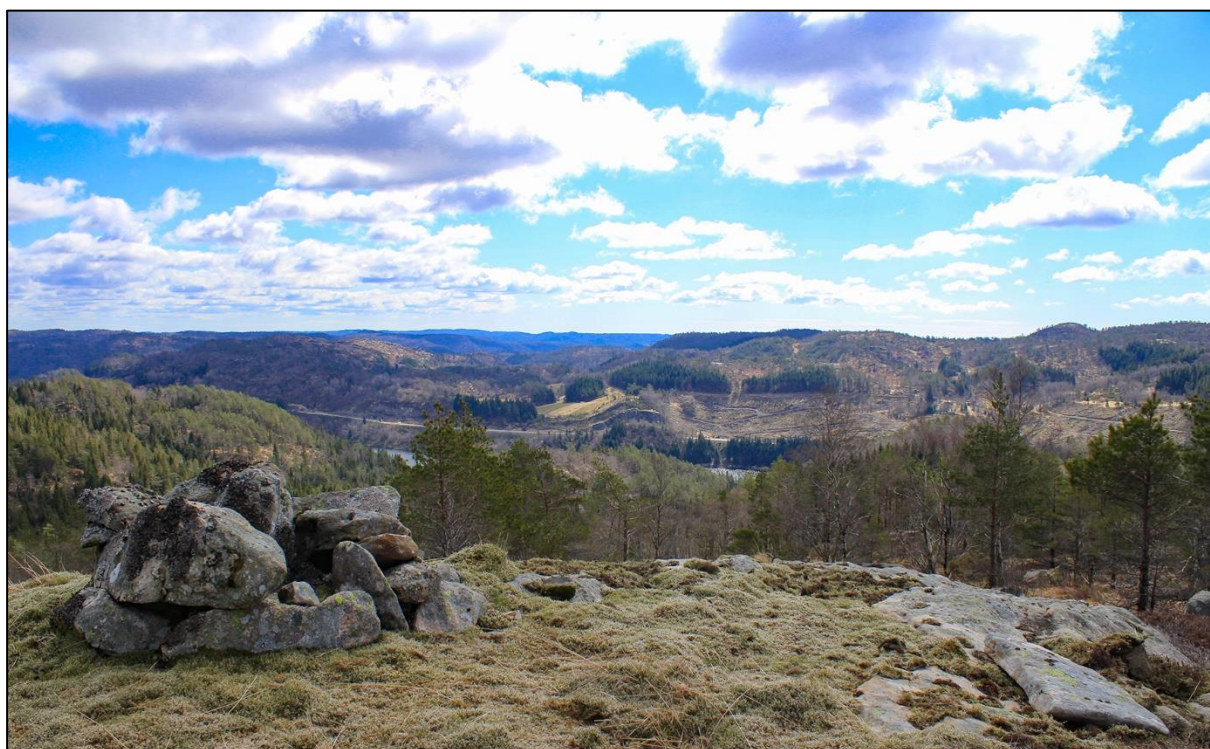
*Figur 2-3: Influensområde til fagtema kulturarv kan ligge et godt stykke utenfor tiltaksområdet. Her er en merkestein på innenfor KM 9 Torveheia. Den flate steinen i høyre billedkant her trolig vært selve merkesteinen og stått midt i fundamentet til venstre. Høylandsdalen sees i bakgrunnen. Foto: Jan Adriansen, Sweco.*

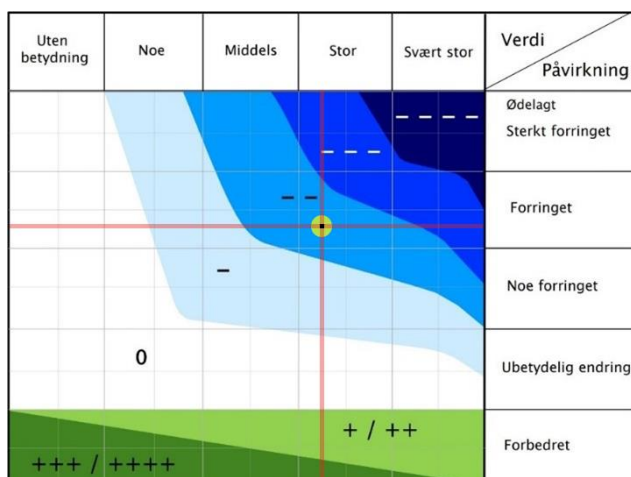
Figur 4-1: «Konsekvensvifta». Skalaene for verdi og påvirkning utgjør henholdsvis x-aksen og y-aksen i figuren. Dersom verdien er vurdert til å være i nedre del av stor, mens påvirkningen er vurdert til å være i nedre del av forringet, ser vi på figuren at konsekvensen vil treffe på Betydelig miljøskade (-) for delområdet. Kilde: Håndbok V712, figur 6-6 (+krysspunkt lagt inn her).

Ved å lese av treffpunktet mellom verdi og påvirkning på «konsekvensvifta» (figur 4-1), finner man tiltakets konsekvens for fagtema. Konsekvensene viser hvor stor miljøskade eller miljøgevinst tiltaket gir for delområdet (tabell 4-4).

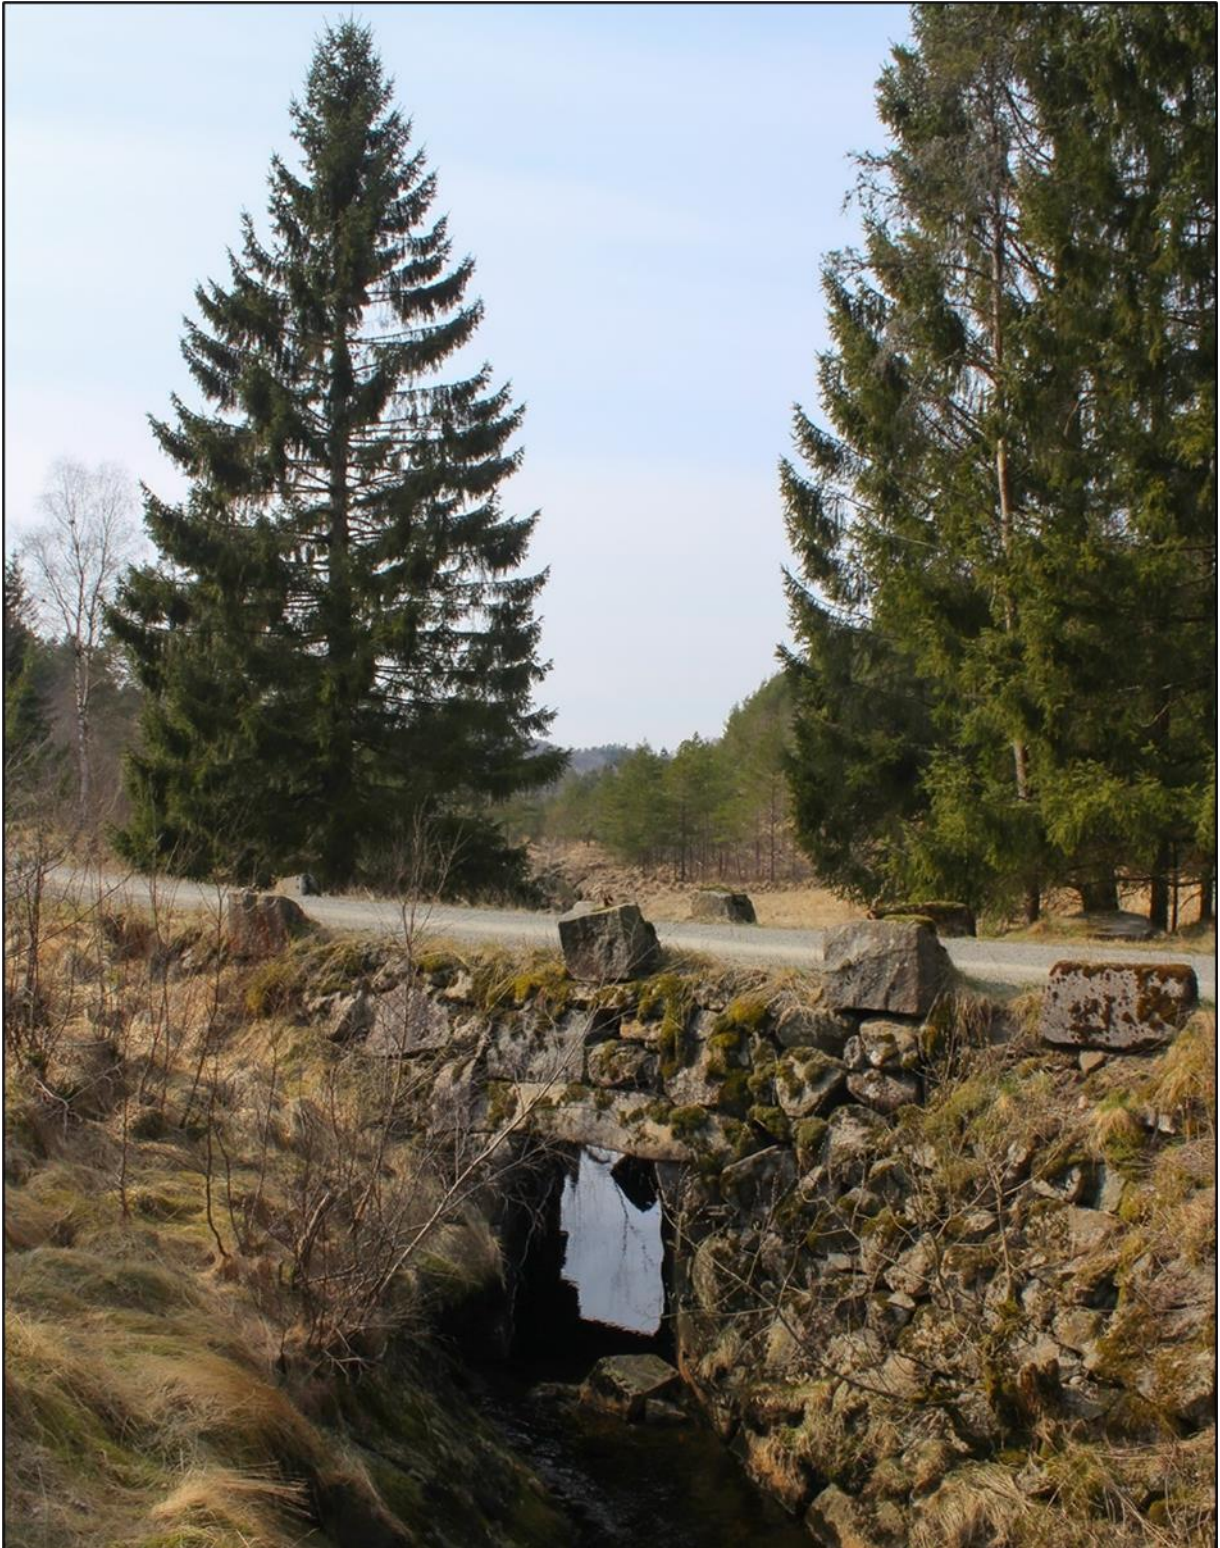
*Figur 5-4: De kjente kulturminnedatabasene har som regel med seg mye av forhistoriske kulturminner, men kan være mangelfulle i forhold til nyere tids kulturminner. Det må ofte feltarbeid til for å oppdage disse. Bru på Vestre Høylandsvei fra 1920-årene (se KM 4 Vestre Høyland). Høylandsdalen. Foto: Jan Adriansen, Sweco.*

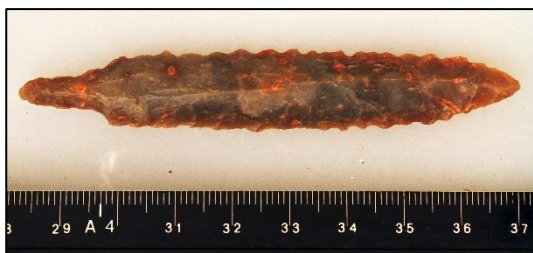
Figur 6-1: En 8,7 cm lang flekkepil (C25688) av flint, en c-pil, med retusjert tange og odd fra yngre steinalder. Funnet i åker på Nedre Vollan, gnr 10/62, i Feda i 1933-34. Foto: UNIMUS, Kulturhistorisk museum i Oslo.

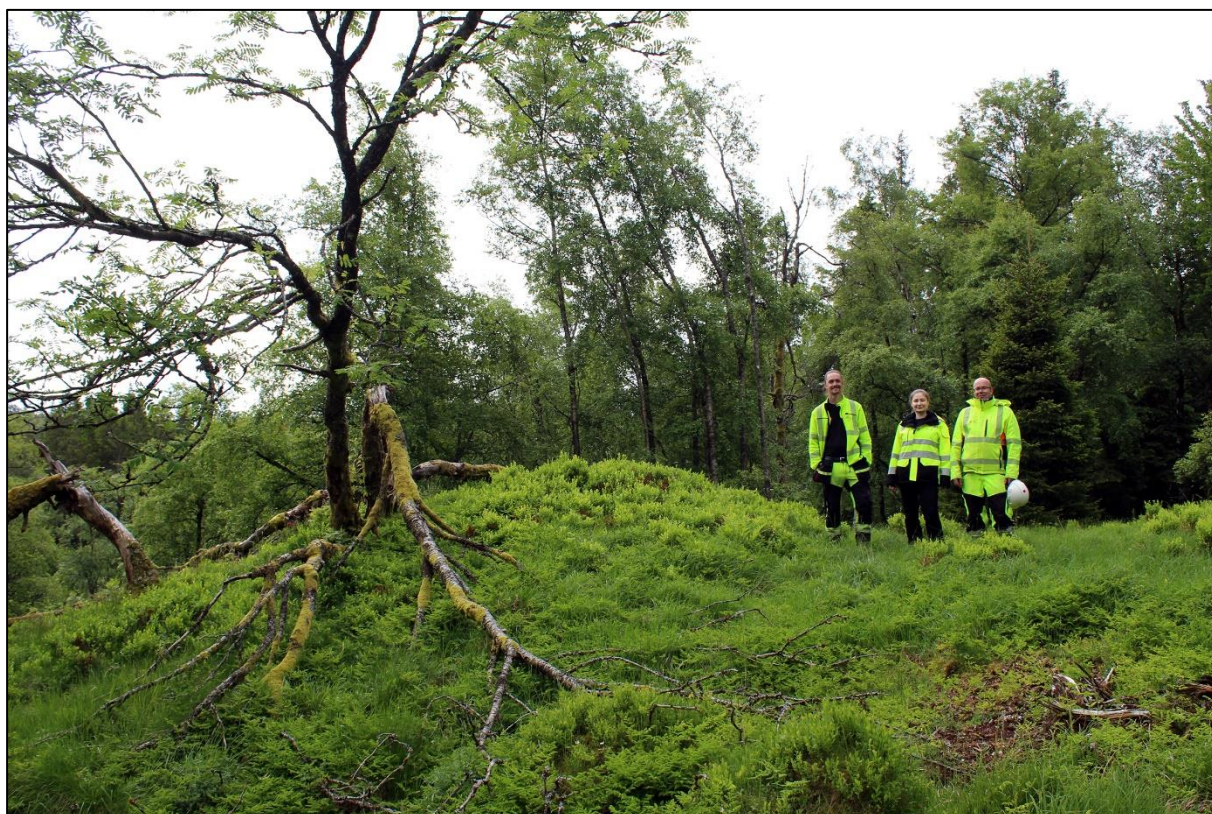
Figur 6-2: Gravhaug (Askeladden-ID 289163-6) på Vintland i Lyngdal og arkeologene Gjermund Christensen (Agder fylkeskommune), Monika Serafinska (Sweco) og Nils Ole Sundet (Agder fylkeskommune). En annen gravhaug (Askeladden-ID 289163-7) ligger inne i treklyngen bak arkeologene. Foto: Jan Adriansen, Sweco.

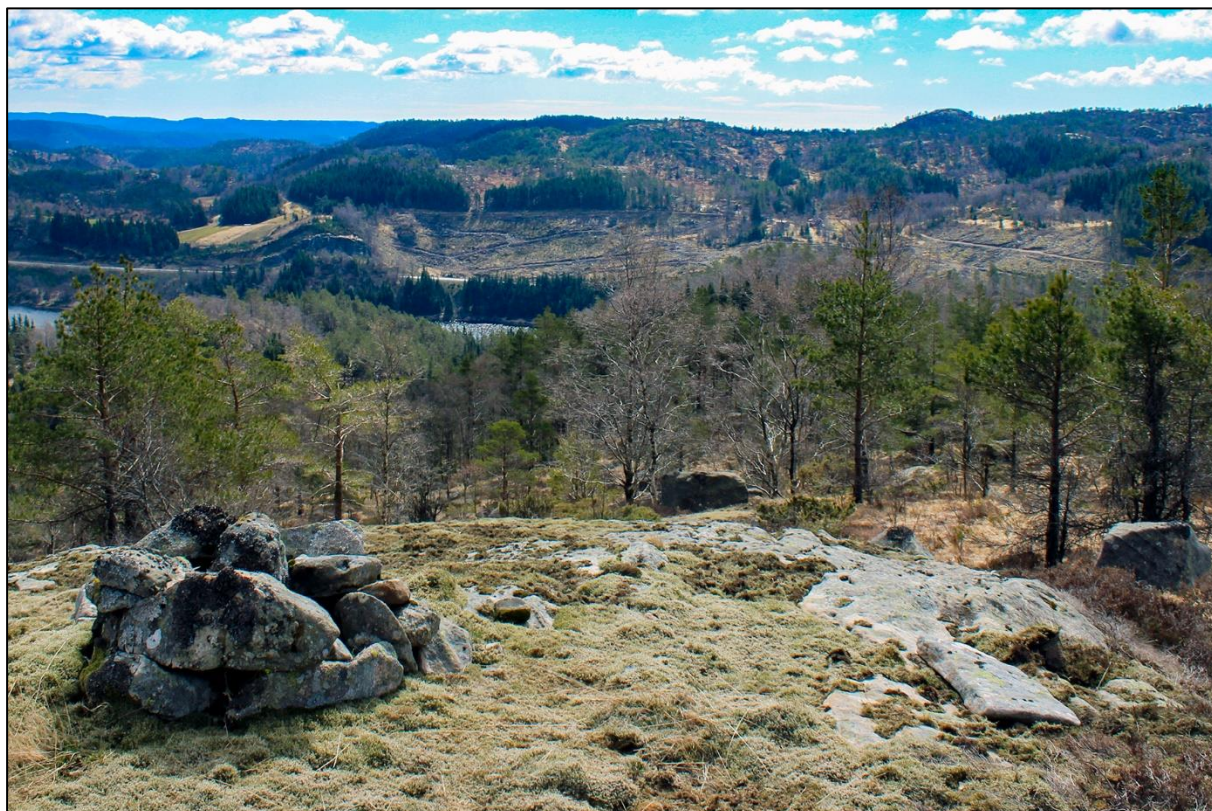
*Figur 6-4: Grensemerke (ikke registrert i Askeladden) i Torveheia. Legg merke til den flate steinhellen på høyre side. Den har trolig stått oppi fundamentet. Utsikt mot Iddelandsvatnet og Høylandsdalen på venstre side. KM 7 Vintland vestre kan skimtes litt til høyre for midten i bildet. Foto: Jan Adriansen, Sweco.*

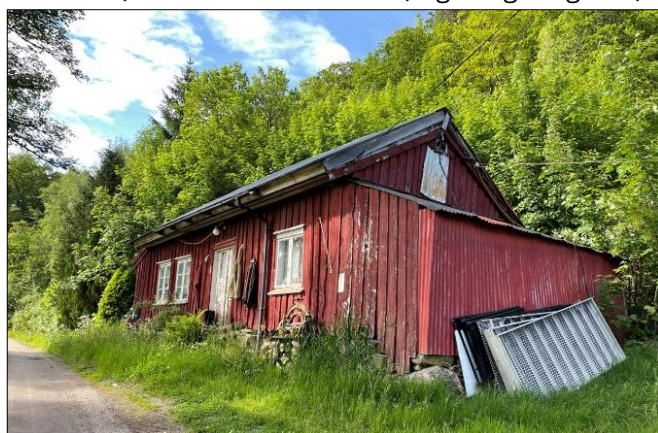
Figur 7-3: Våningshus (SEFRAK 1032-0004-010) fra rundt 1850 på Lille Røyskår. Foto: Monika Serafinska, Sweco.

Bortsett fra et våningshus (SEFRAK 1032-0004-010) fra ca. 1850 er ingen eldre bygninger bevart på gårdstunet til Lille Røyskår. Ifølge tradisjonen skulle det gamle tunet på gården ligge innenfor gnr. 130, bnr. 1 (Askeladden-ID 103447), på en høyde vest for dagens tun. Både stedsnavn som «Hauan» (Askeladden-ID 103431) og «Rughaugen» (Askeladden-ID 103436), og landskapselement

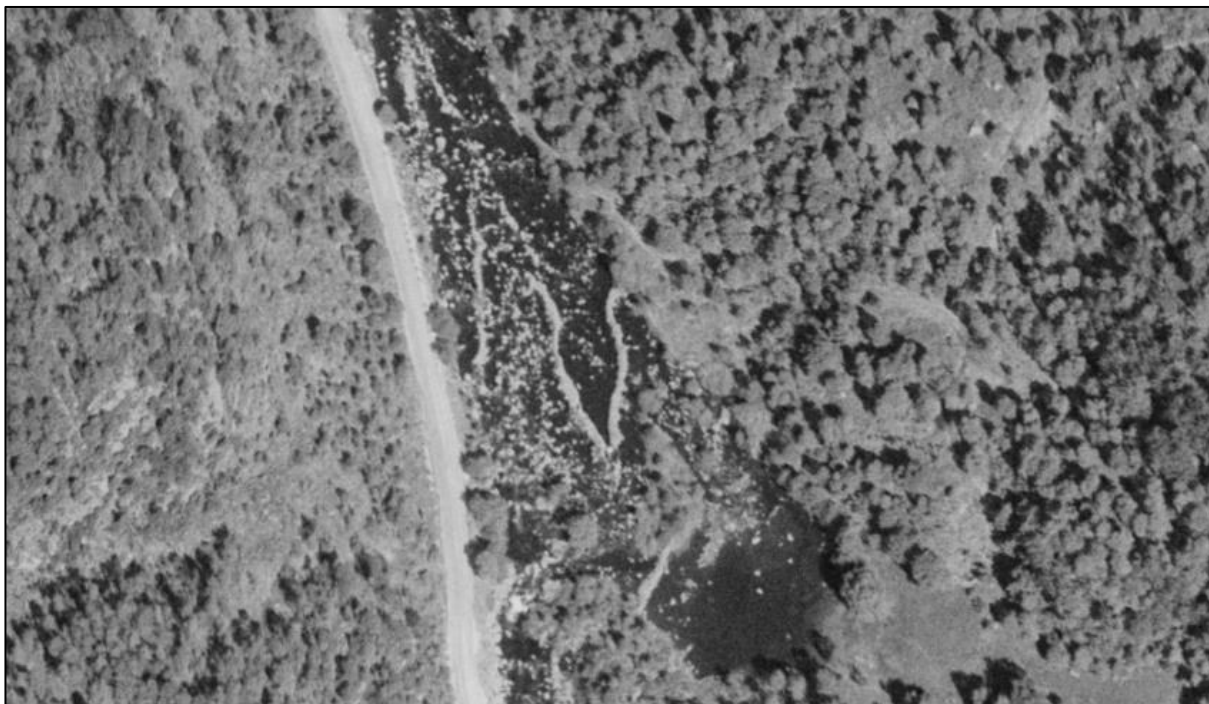
Det mest spektakulære og kjente kulturminnet i delområdet er et «ålekjer» (Askeladden-ID 114196), et fiske- og fangstsystem for ål, i elva som renner mellom Mjåvann og Røyskårvann. Anlegget består av to ca. 20 meter lange, parallelle ledegjerder/merdgarder av stein.

Figur 7-4: Ålefangstanlegget ved Røyskår sett fra luften i 1966. Foto: Widerøes Flyveselskap.

Det kan virke som om to eldre ledegjerder delvis er fjernet og trolig gjenbrukt i et ledegjerde fra nyere tid. Fra det ene ledegjerdet er det anlagt en kanal til «Kvednedammen», et oppdemmet tjern. Demningen i tjernet er delvis utrast, men senere tettet igjen av kvist og stokker av bever.

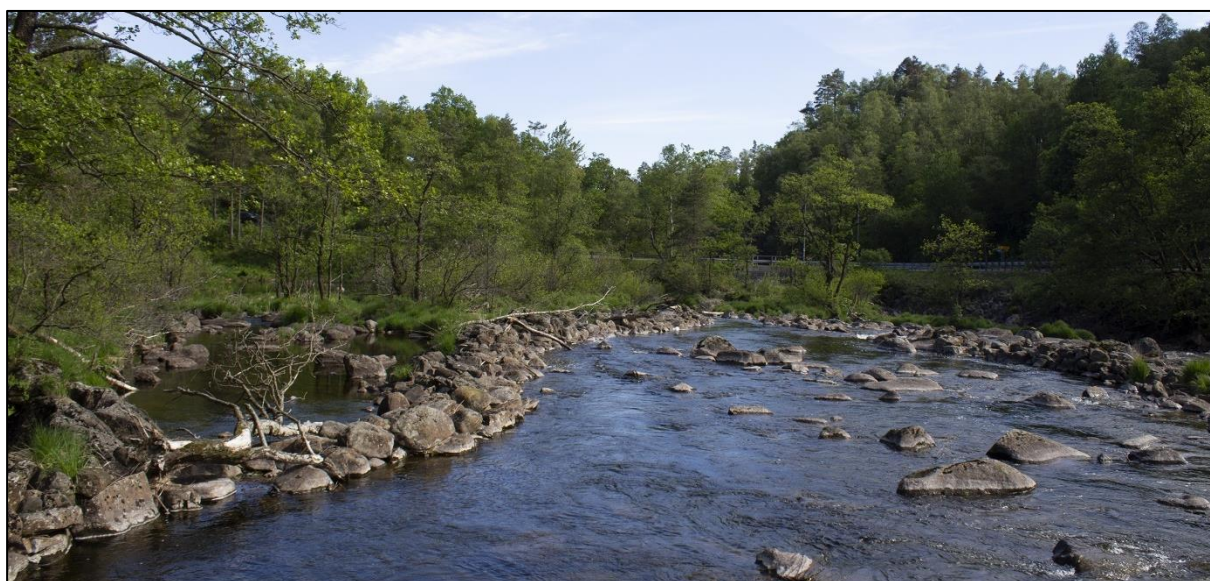
Figur 7-5: Ålefangstanlegg i Mjåvann (Askeladden-ID 114196) sett mot sør. Foto: Jan Adriansen, Sweco.

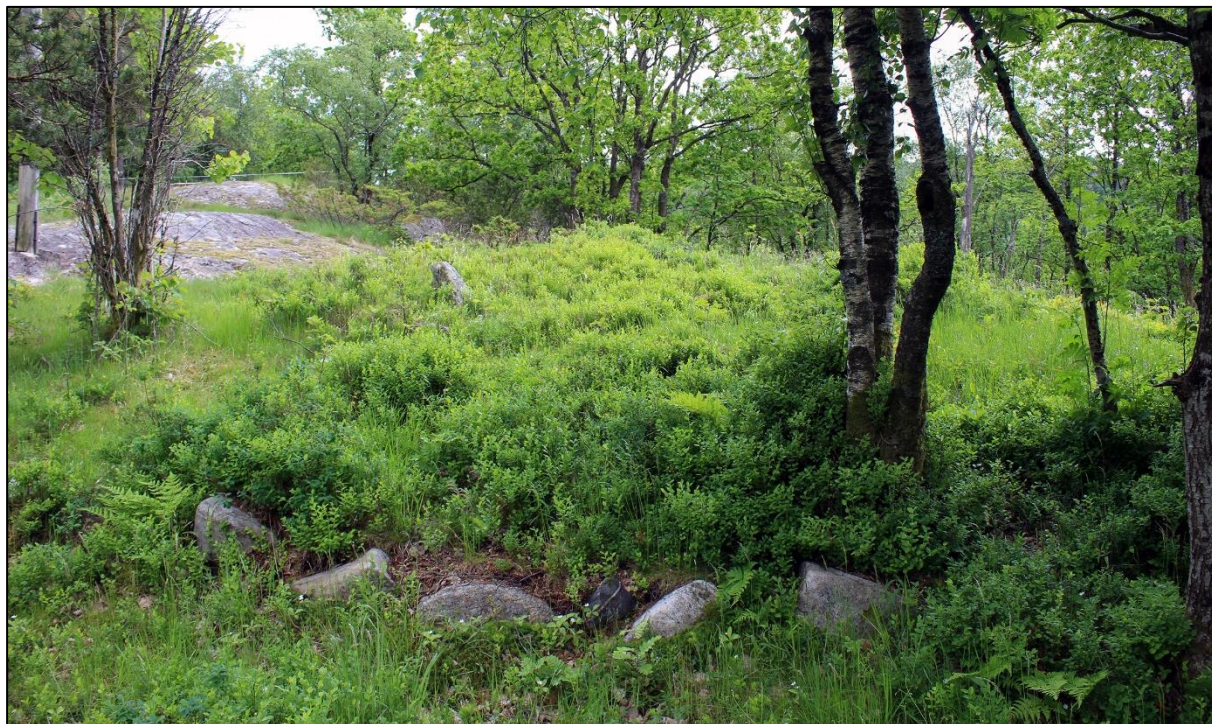
Figur 7-15: Gravhaug (Askeladden-ID 42850-4), der den karakteristiske fotkjeden av stein rundt haugen kan sees. Foto: Jan Adriansen, Sweco.

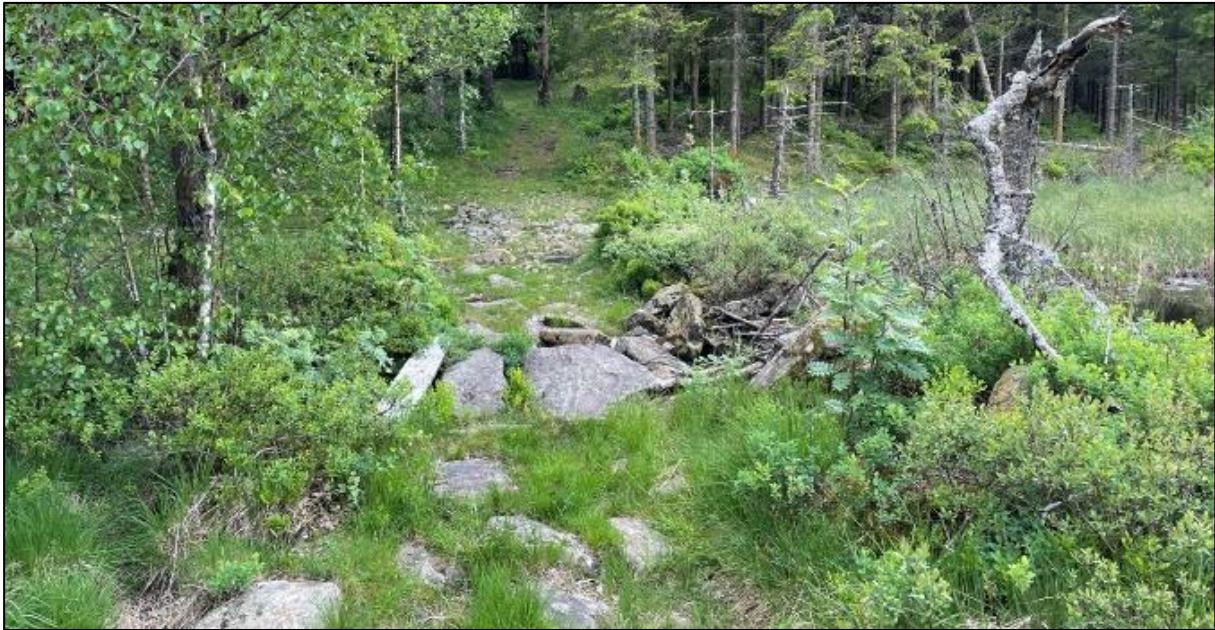
Helt i sør i Lona er det lagt en steinsatt demning over utløpet. Den er grovt bygd og har kulturhistoriske sett trolig en relativt ung alder.

Figur 7-25: Demning med steinheller over løpet (Askeladden-ID 283673). Foto: Monika Serafinska, Sweco.

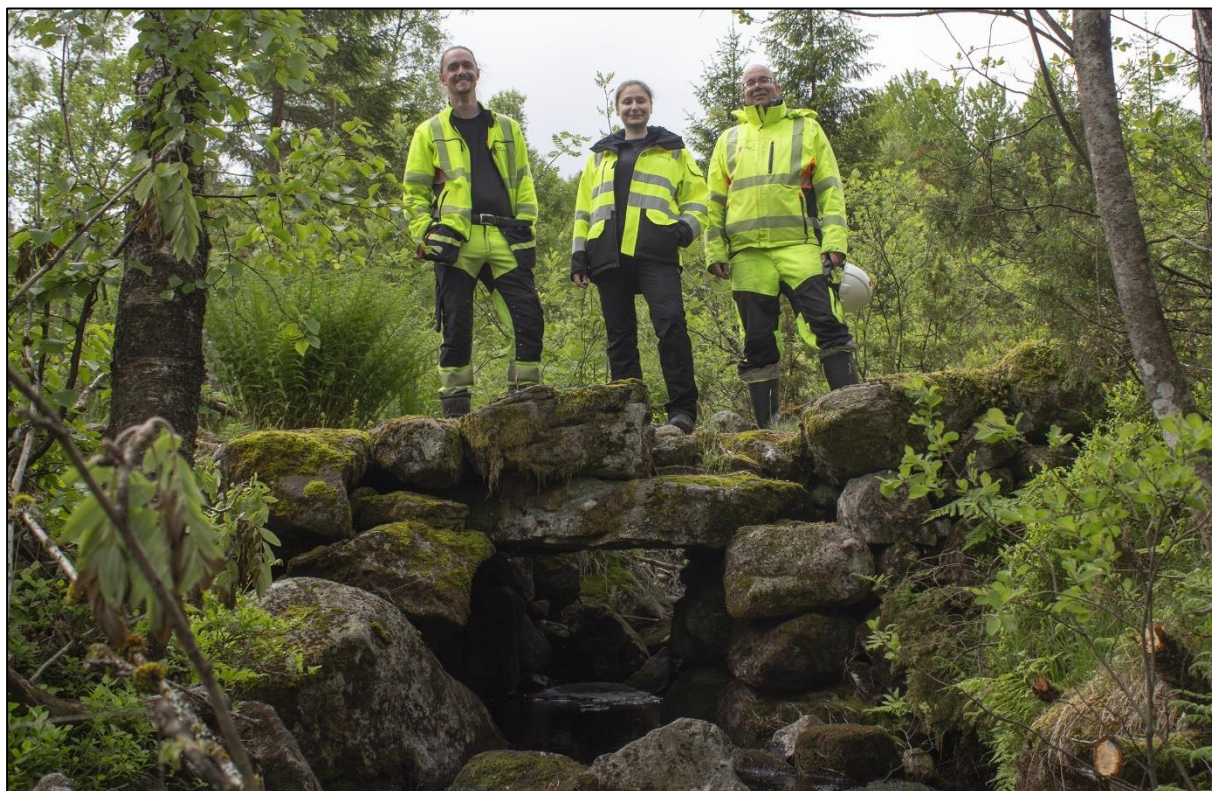
vegvesen, 1993, s. 56). En geil, Vintlandsgeila (Askeladden-ID 289800-8), og en gammel bru (Askeladden-ID 289800-9) kan høre til dette veianlegget. Lokalt er det blitt fortalt at det skal være en runestein ved den gamle brua, men arkeologene har ikke funnet spor av noe slikt (Uhner, muntlig).

Figur 7-32: Steinhellebru (Askeladden-ID 289800-9) ved Vintland. På brua står arkeologene Gjermund Christensen (Agder fylkeskommune), Monika Serafinska (Sweco) og Nils Ole Sundet (Agder fylkeskommune). Foto: Jan Adriansen, Sweco.

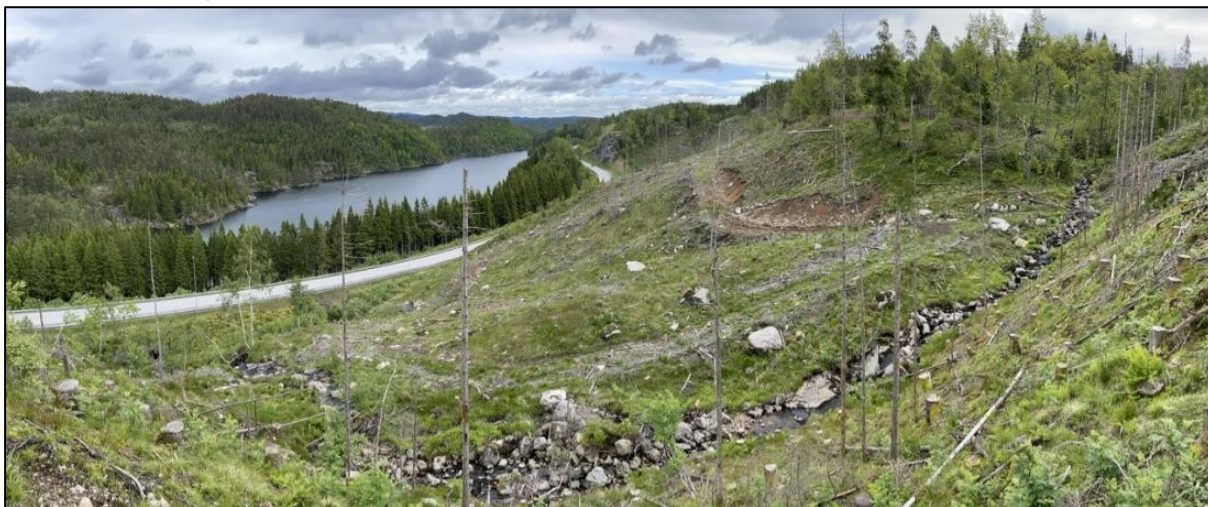
Figur 7-36: Nordlig del av delområdet etter skoghogst. Fjerning av skog og bygging av skogsveier har ført til økt erosjon og har påvirket enkelte nyere tids kulturminner i området. Foto: Monika Serafinska, Sweco.

De eldste bygningene i delområdet er trolig fra 1800-tallet. Et våningshus (SEFRAK 1032-0004-006) og en låve (SEFRAK 1032-0004-059), begge fra før 1850. Det er ellers flere tufter, ruiner, steingjerder og støttemurer som fremdeles er godt synlige i landskapet. Men skoghogsten nord for tunet har gjort skade på enkelte landskapselement, noe som igjen har ført til økende erosjon som truer andre kulturminner i nærheten. En av de to kjente kvernhusruinene på gården (SEFRAK 1032-0004-066) er blitt fjernet i forbindelse med skogshogsten. Rester av den andre (Askeladden-ID 278810, SEFRAK 1032-0004-067), er delvis skjult under hogstavfall.

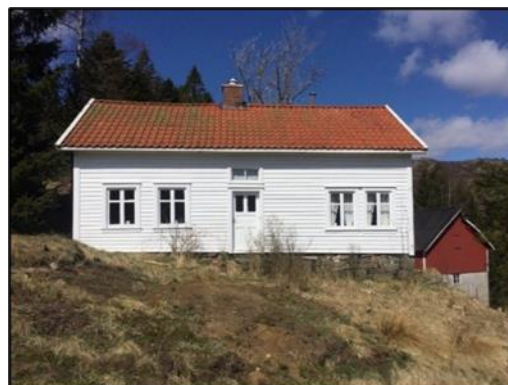
Figur 7-74: Samme bygning i 2021. Foto: Ingrid Rekkavik, Sweco.

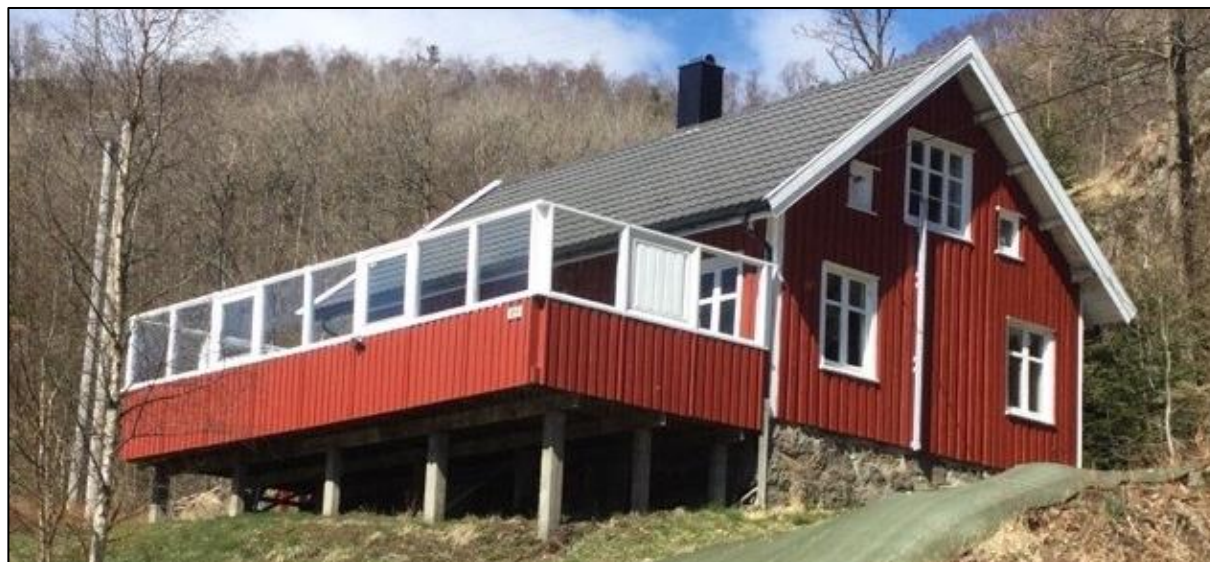
Figur 7-75: Våningshuset på bnr. 1 (SEFRAK 1032-0003-001) er fra 1834, men den opprinnelige fasaden er endret i nyere tid. Foto: Monika Serafinska, Sweco.

Våningshuset til bnr. 1 (SEFRAK 1032-0003-001), som ble bygd i 1834, var blant husene som fikk ny plassering under flyttingen rundt 1910. Det ble samtidig påbygd, for bedre å passe til tidens krav. Hele Håland ble fraflyttet i 1960-årene, og de fleste bevarte bygningene på Håland er i dag brukt som fritidseiendommer.

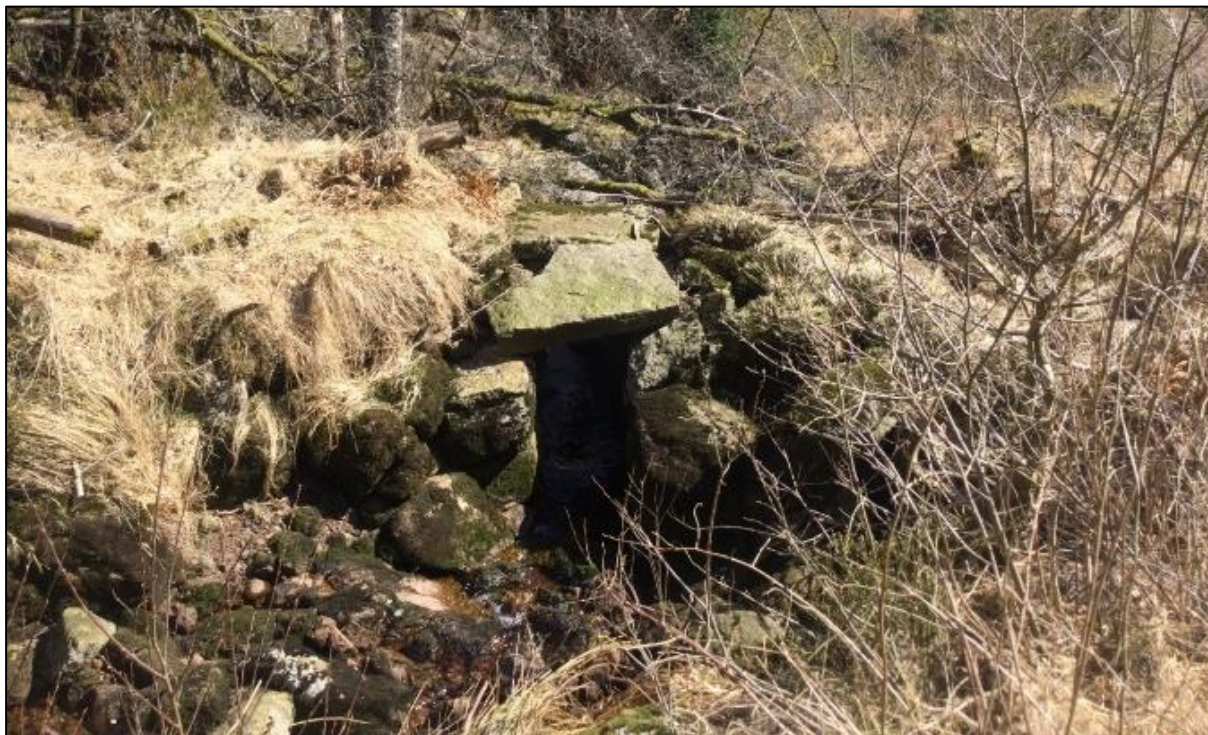
Figur 7-76: En enkel steinbru/klopp/stikkrenne over bekken, sør for gravrøys Askeladden-ID 31479.  
Foto: Monika Serafinska, Sweco.

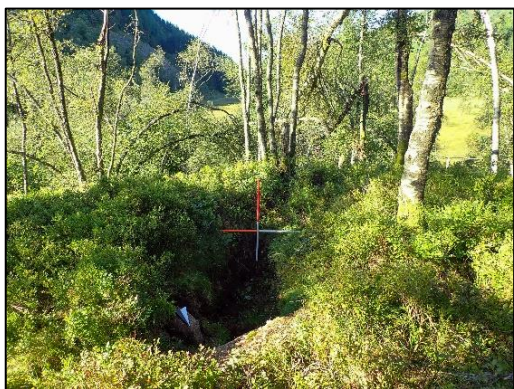
Figur 7-78: Gravhaugen Ormehaugen (Askeladden-ID 280556) med plyndringsgrop. Foto: Gjermund Christensen, Agder fylkeskommune.

Innerst inne i Botne er det registrert en gravhaug (Askeladden-ID 280556), Ormehaugen, en rundhaug med plyndringsgrop i midten. Den kan indikere bosetning allerede i jernalderen, men den kan også være lagt som en markering langs en historisk ferdselsvei. Ellers er det ikke kjent noen sikre spor etter aktivitet i forhistorien fra kulturmiljøet. Men det er godt mulig det finnes uoppdagede funn under bakken fremdeles.

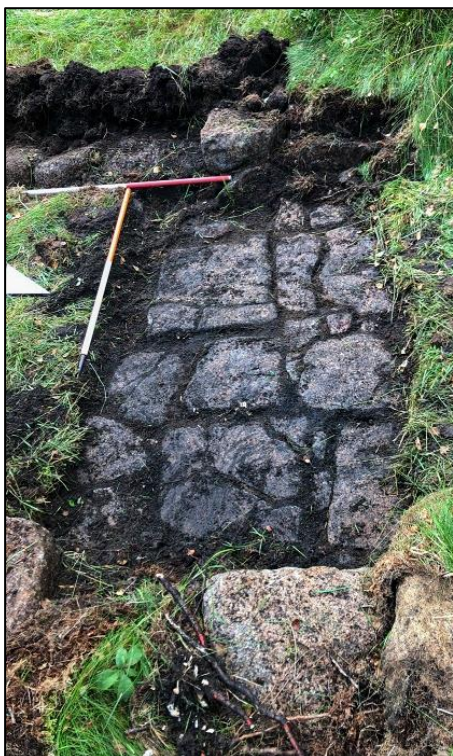
Figur 7-80: Parti av brosteinsgate (Askeladden-ID 103520) funnet ved Botne. Foto: Gjermund Christensen, Agder fylkeskommune.

Fra nyere tid er det en god del spor igjen etter bosetningen på Botne. Blant annet mange tufter, oppdyrkede åker-teiger, rydningsrøyser, fundamentene til et kvernhus, steingjerder, stakketuft, og til og med en brosteinsgate (alt ligger under Askeladden-ID 103520). I området rundt selve botne er det registrert mange grensesteiner.

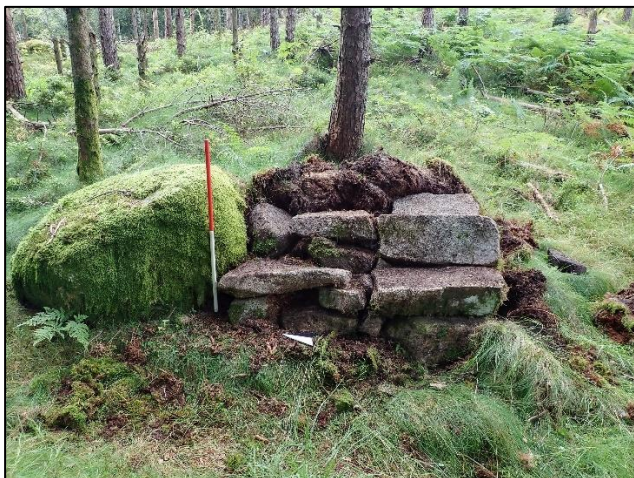
Figur 7-81: Hvilesteinen Sædet Askeladden-ID 280632-2.  
Foto: Gjermund Christensen, Agder fylkeskommune.

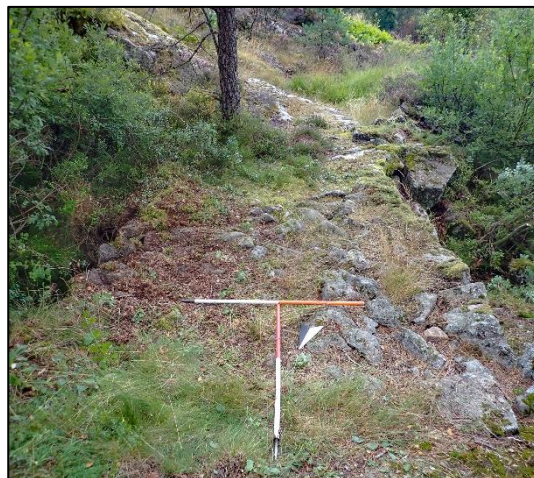
Figur 7-82: Botnebrua (Askeladden-ID 280632-1) på veien til Botne. Foto: Gjermund Christensen, Agder fylkeskommune.

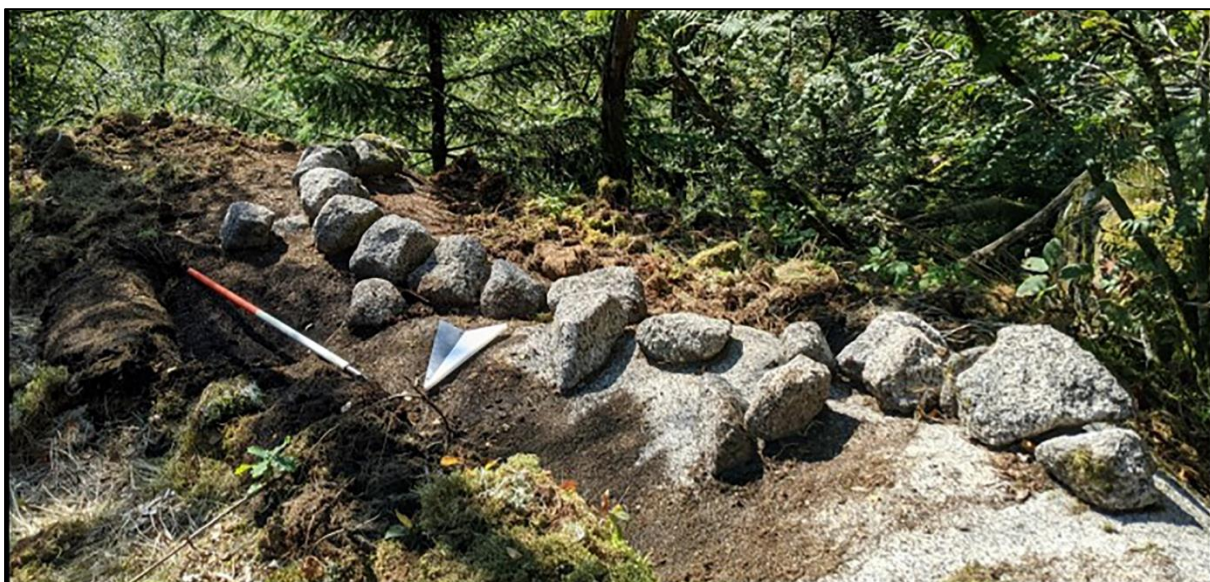
Figur 7-83: Brudle (Askeladden-ID 280633) på toppen av en større stein langs ferdselsveien nedenfor Botne. Foto: Claes Uhnér, Kulturhistorisk museum.

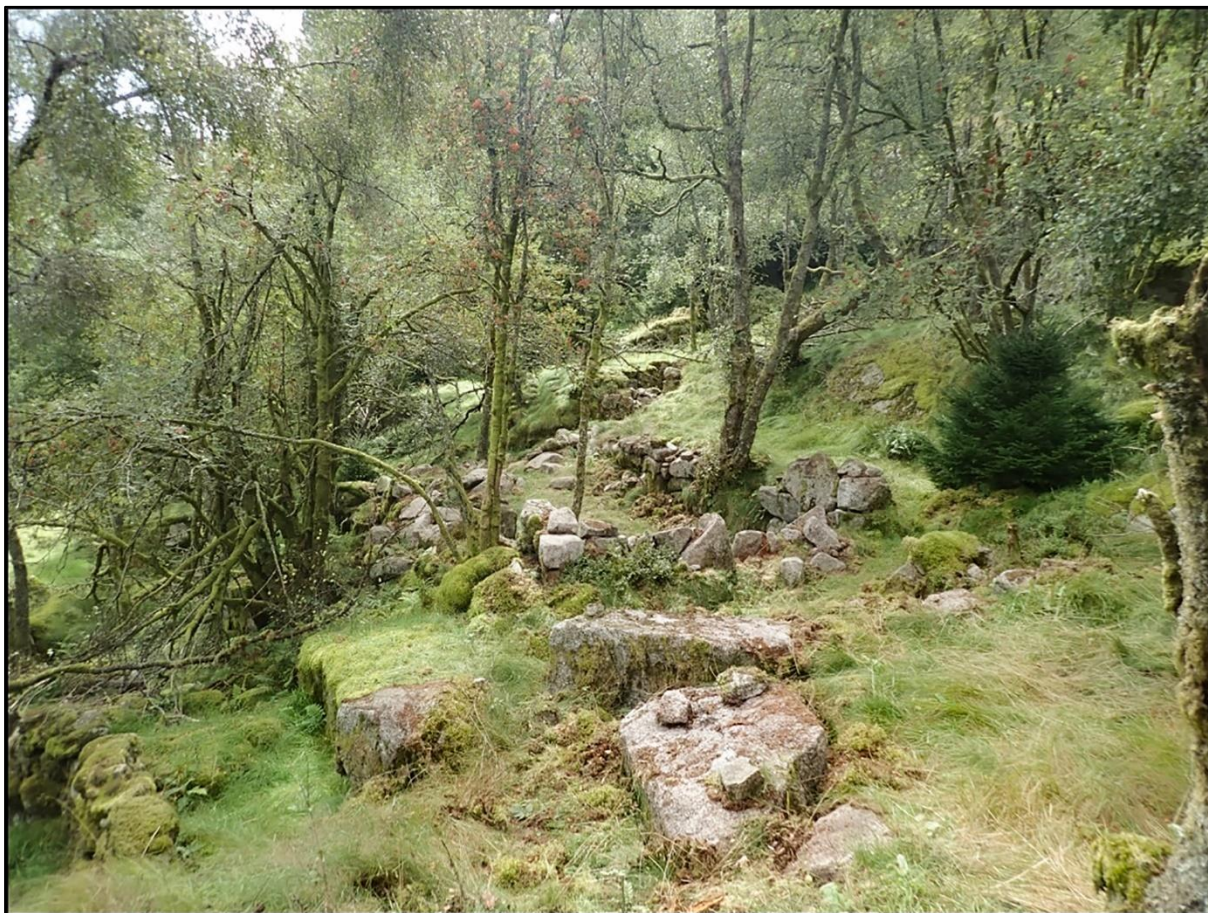
Figur 7-84: Tufter ved øvre Botne (Askeladden-ID 103520). Foto: Claes Uhnér, Kulturhistorisk museum.

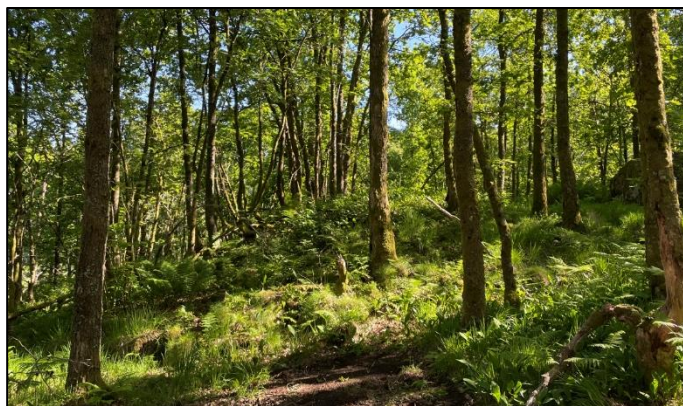
Figur 7-86: Gravrøys (Askeladden-ID 79262) i skogen nær der gamletunet lå. Foto: Monika Serafinska, Sweco.

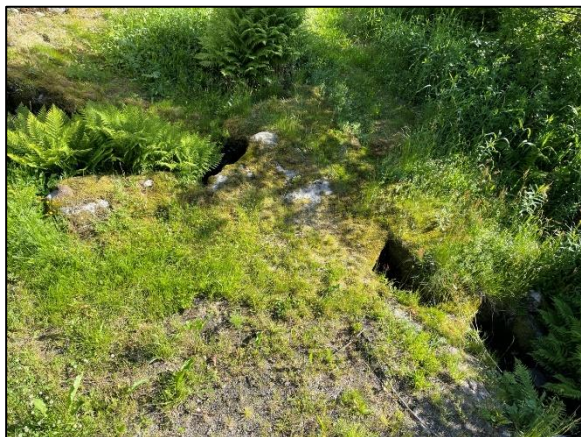
Figur 7-87: Steinhellebru i den gamle rideveien (Askeladden-ID 117968). Brua ligger på tunet, mellom veien og våningshuset på bnr. 4 (SEFRAK 1032-0003-020). Foto: Monika Serafinska, Sweco.

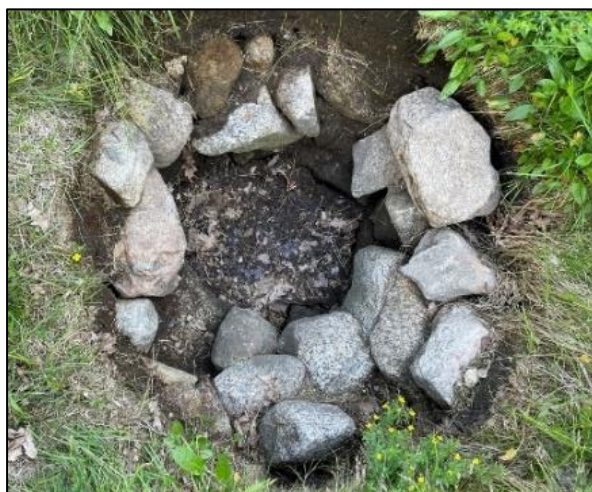
Figur 7-90: En liten, steinsatt brønn (Askeladden-ID 289796). Foto: Monika Serafinska, Sweco.

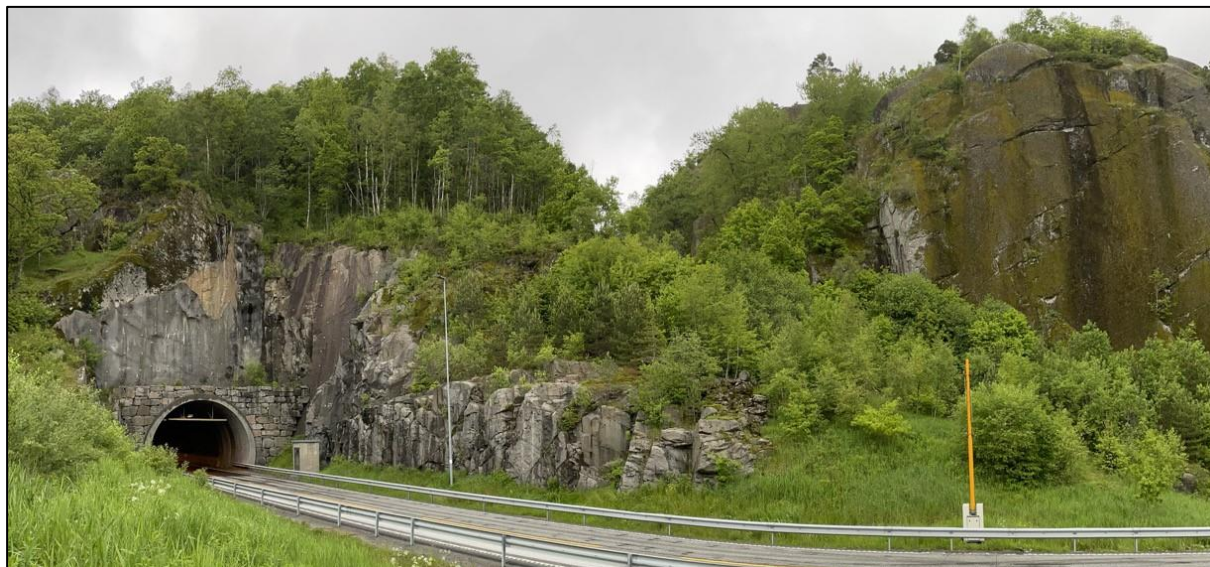
Figur 7-91: Etter utbygging av E39 i 2005 ble bekken på Rørdal lagt i et annet løp og en kvernhusruin (Askeladden-ID 280927) ligger i dag på en berghylle foran portalen til Vatlandstunnelen. Foto: Monika Serafinska, Sweco.

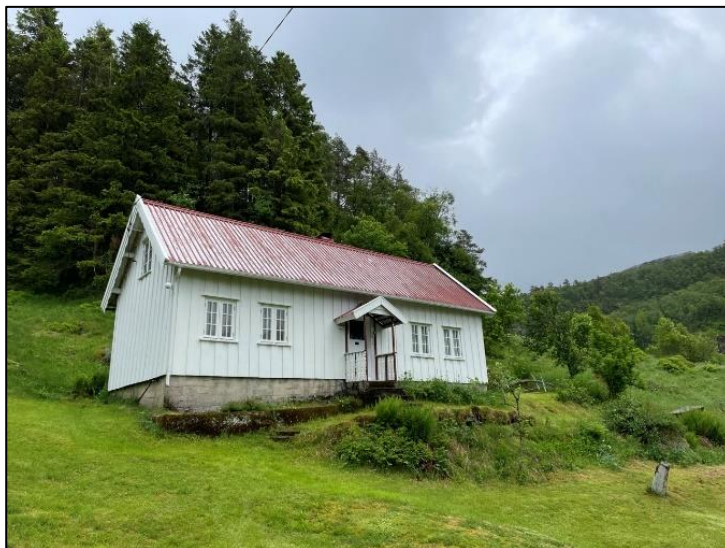
*Figur 7-97: Våningshuset på bnr. 3-4 (SEFRAK 1037-0016-026) ble reist i 1936, like etter at Vatland fikk kjørevei. Foto: Monika Serafinska, Sweco.*

To år etter at den Vestlandske hovedvei åpnet, stod våningshuset (SEFRAK 1037-0016-026) på bnr. 3-4 ferdig. Det ble forlenget rundt 1950, men byggematerialene til denne forlengingen skal ha kommet fra et annet hus som ble revet.

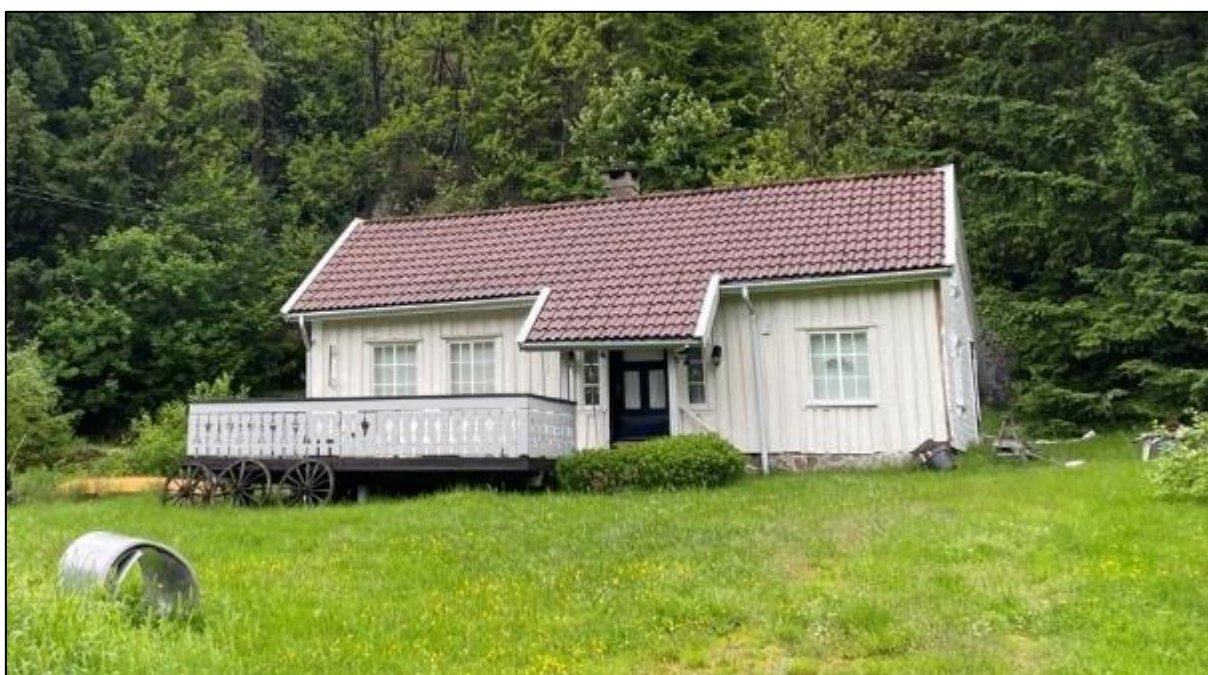
*Figur 7-98: Våningshuset på bnr. 2 (SEFRAK 1037-0016-023) ble trolig bygd en gang mot slutten av 1700-tallet. Foto: Monika Serafinska, Sweco.*

Våningshuset (SEFRAK 1037-0016-023) på bnr. 2 på Vatland skal være bygd i siste kvartal av 1700-tallet. Uthuset (SEFRAK 1037-0016-025) og løa (SEFRAK 1037-0016-024) har også en høy alder, uten av vi kjenner tidfestingen sikkert på disse. Men vi vet at den delen som fjøset lå i, rundt 4,7 meter av bygget, ble revet etter en storm i 1969.

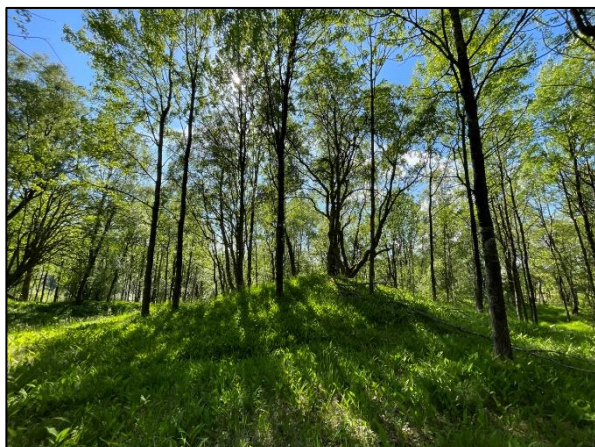
Figur 7-101: Gravhaug (Askeladden-ID 21132) på Nedre Lande. Foto: Monika Serafinska, Sweco.

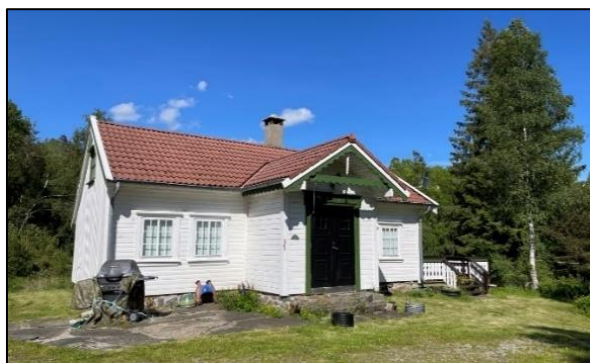
Figur 7-102: Våningshuset på bnr. 1 (SEFRAK 1037-0016-038) fra 1894. Foto: Monika Serafinska, Sweco.

Den eldste registrerte bygningen innenfor kulturmiljøet er våningshuset (SEFRAK 1037-0016-038) på bnr. 1, som ble satt opp i 1894. Våningshuset (SEFRAK 1037-0016-035) på bnr. 3 kom til litt senere, i 1909. Flere andre SEFRAK-registrerte bygninger innenfor kulturmiljøet er i dag borte.

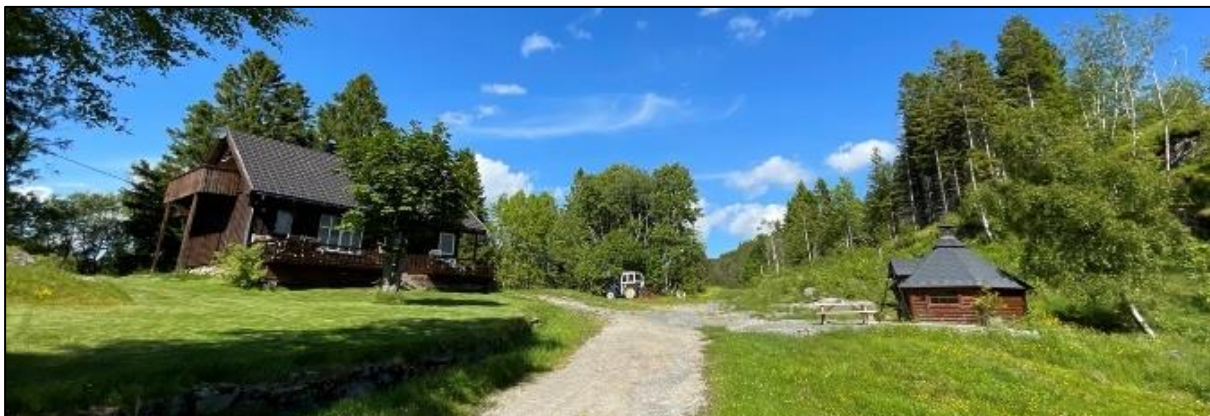
Figur 7-106: Tunet på bnr. 3 og 4. Det gamle våningshuset fra 1854 (SEFRAK 1037-0016-032) er i dag erstattet av et nytt hus. Foto: Monika Serafinska, Sweco.

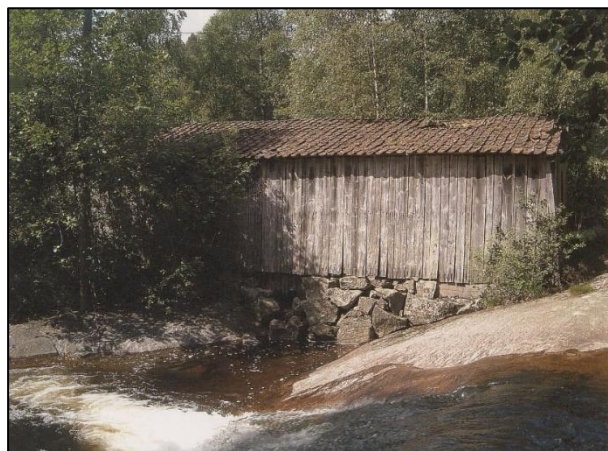
Figur 7-112: En av sagine (SEFRAK 1037-0016-067) på Oppofte i 2002. Foto: Kvinesdal kommune, 2002.

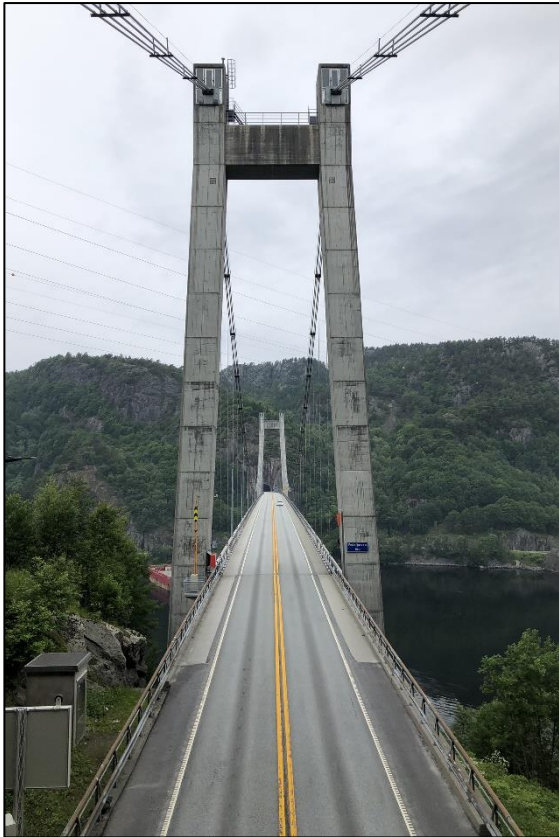
Figur 7-130: Fedafjorden bru går over fjorden fra KM 21 Teistedal. Foto: Jan Adriansen, Sweco.

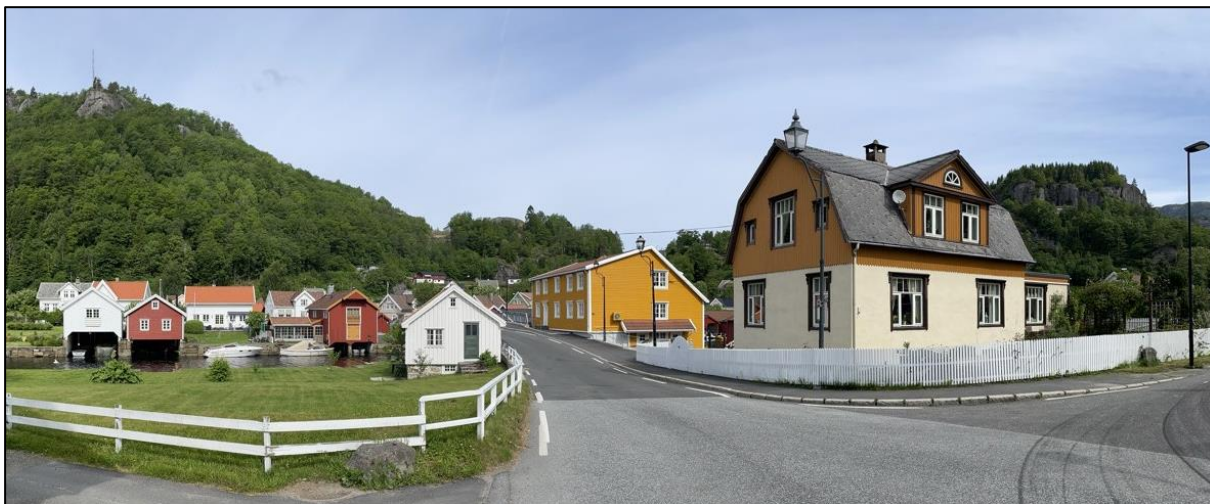
Figur 7-164: Brua over Fedaelva sett mot nordvest. Både huset til i høyre i bildet (SEFRAK 1037-0015-084) og det gule huset midt i bildet (SEFRAK 1037-0015-081) er fra begynnelsen av 1900-tallet. En rodestein som viser hvem som hadde ansvaret for veivedlikeholdet frem til steinen, kan skimtes mellom huset og lyktstolpen, ved stakittgjerdet, helt til høyre i bildet. Foto: Monika Serafinska, Sweco.
