# Fagrapport kulturarv Konsekvensutredning

Detaljregulering E39 Lyngdal vest - Kvinesdal

NV Dokumentnummer: NV42E39LK-YML-RAP-0007

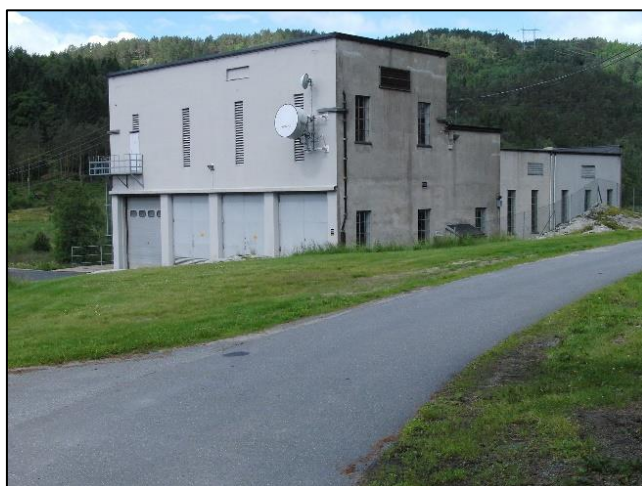
Figur 7-182: Høylandsfossen kraftverk.  
Foto: PeltonMan, CC BY-SA 3.0, Wikipedia

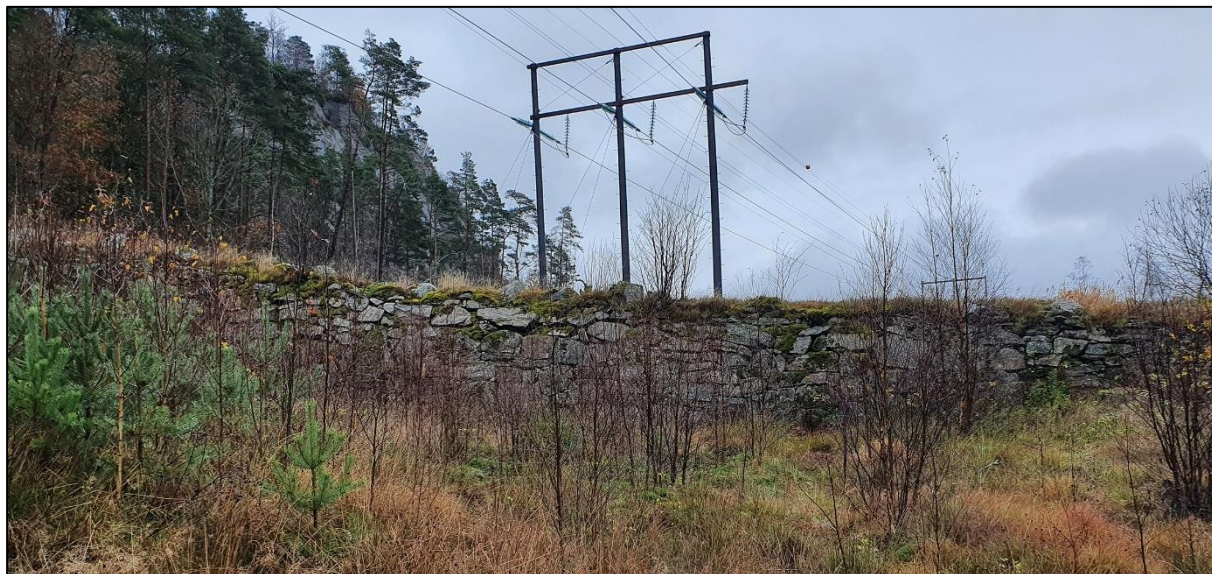
Figur 7-184: En stor veimur til Kvinesdalsvegen fra 1842. Foto: Nils Ole Sundet, Agder fylkeskommune.

*Kvinesdalsvegen* som ble bygd i 1842, og som ble lagt om/erstattet med ny vei i 1893. Mest sannsynlig erstattet *Kvinesdalsvegen* i 1842 et eldre veifar. Langs veien, nær selve *Mundlauga*, finnes en tuft (Askeladden-ID 278807) som kan se ut til å ha sammenheng med veien.

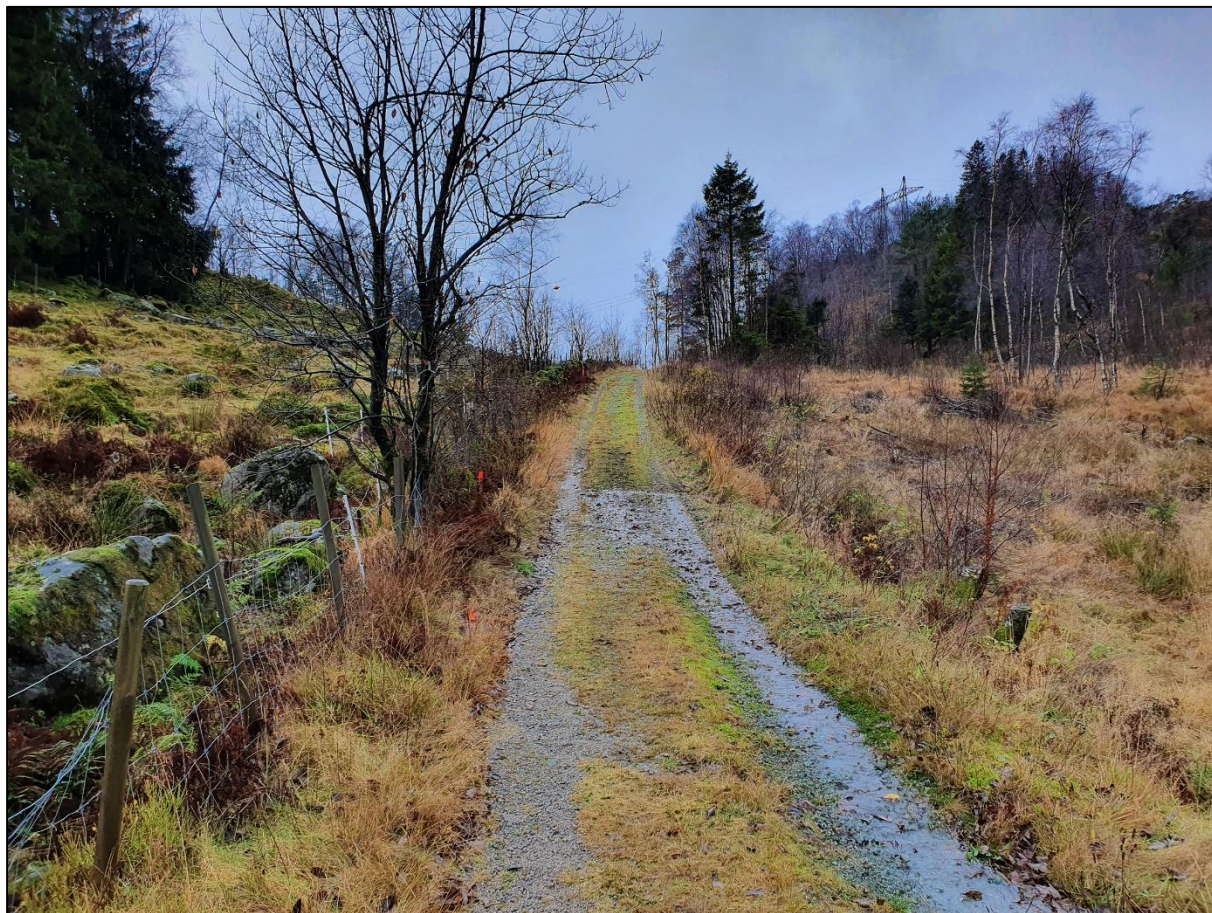
*Figur 7-186: «Vegen frå Øye-gardane opp Øyekleiva og vidare gjennom Raustad og Frøytland til Feda sentrum var opphavleg ein rideveg som omsider blei utvida til ein skrøpeleg kjøreveg» (Lohndal A. D., 2004, s. 104). Kvinesdalsvegen fra 1842 sett fra KM 35 Raustad mot Mundlauga. Foto: Nils Ole Sundet, Agder fylkeskommune.*

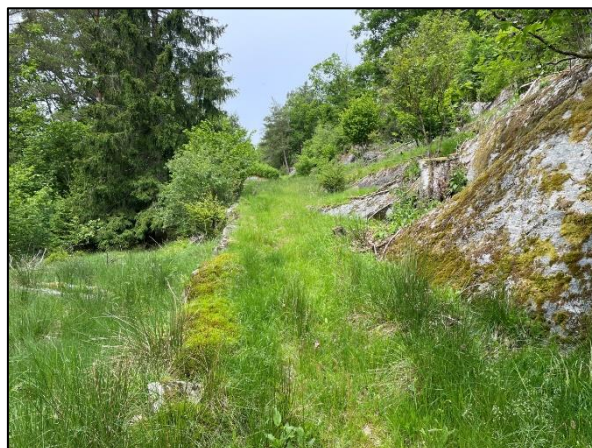
Figur 7-196: Kjerrevei mellom gården Høyland og Høylandsbotnen (Askeladden-ID 278795). Veien er markert på utskiftingskart fra 1896. Foto: Monika Serafinska, Sweco.

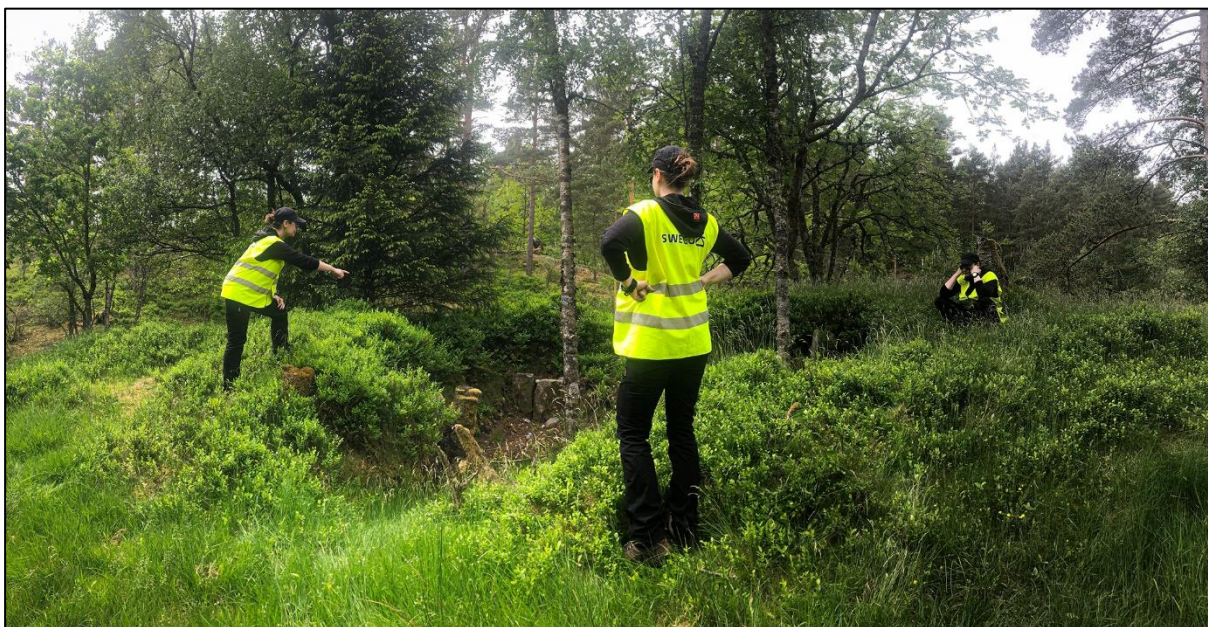
Figur 7-197: En haug med rester etter en steinkjeller (Askeladden-ID 278794-1) og en potetkjeller (Askeladden-ID 278794-2). Sett mot vest. Foto: Jan Adriansen, Sweco. Manipulert bilde.

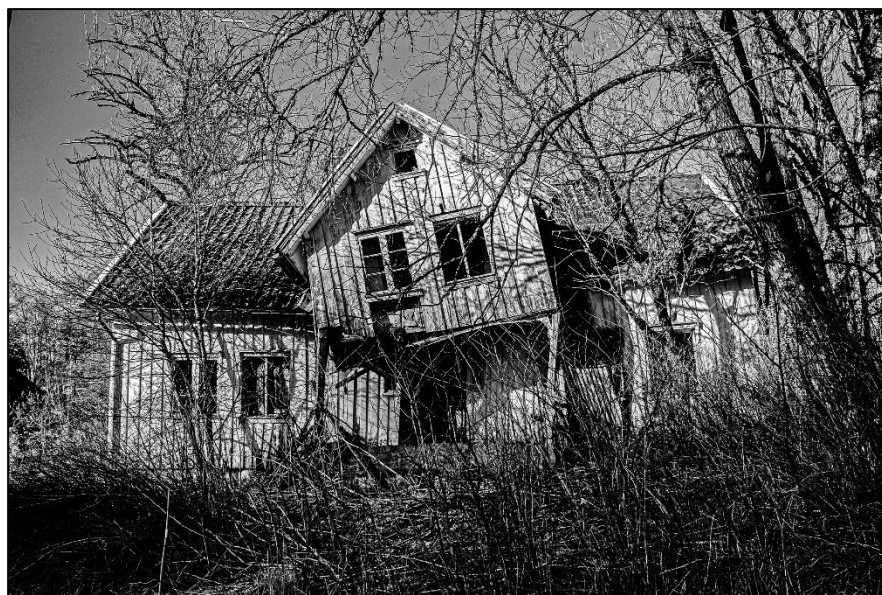
Figur 7-235: Våningshuset på Store Meland (SEFRAK 1037-0014-051) står til nedfalls. Foto: Jan Adriansen, Sweco.

Våningshuset på dette bruket er oppført ca. 1860, og bygd i sveitserstil (SEFRAK 1037-0014-051). Det har fått store hull i taket og står i dag til nedfalls. Løa er fra 1920 (SEFRAK 1037-0014-052), et uthus/mindre driftsbygning fra siste del av 1800-tallet (SEFRAK 1037-0014-053) og en korntørke har ukjent byggeår (SEFRAK 1037-0014-054). Korntørket hadde tidligere torvtak, men fikk nytt tak og kledning på svalen i 1981-1982.

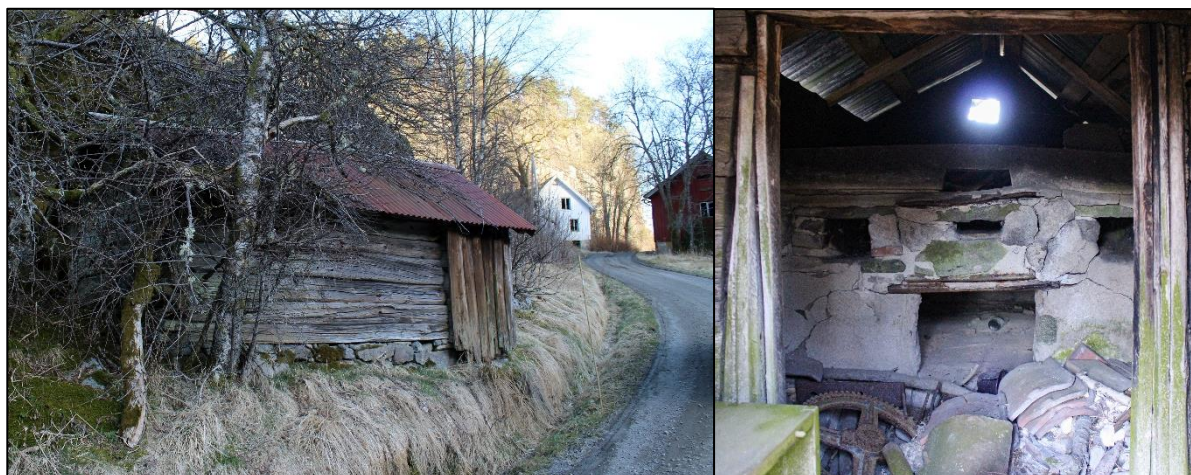
Figur 7-236.: Korntørke (SEFRAK 1037-0014-054) ligger ved veien i utkanten av tunet. Våningshuset (SEFRAK 1037-0014-051) og løa (SEFRAK 1037-0014-052) sees bak.  
Foto: Jan Adriansen, Sweco.

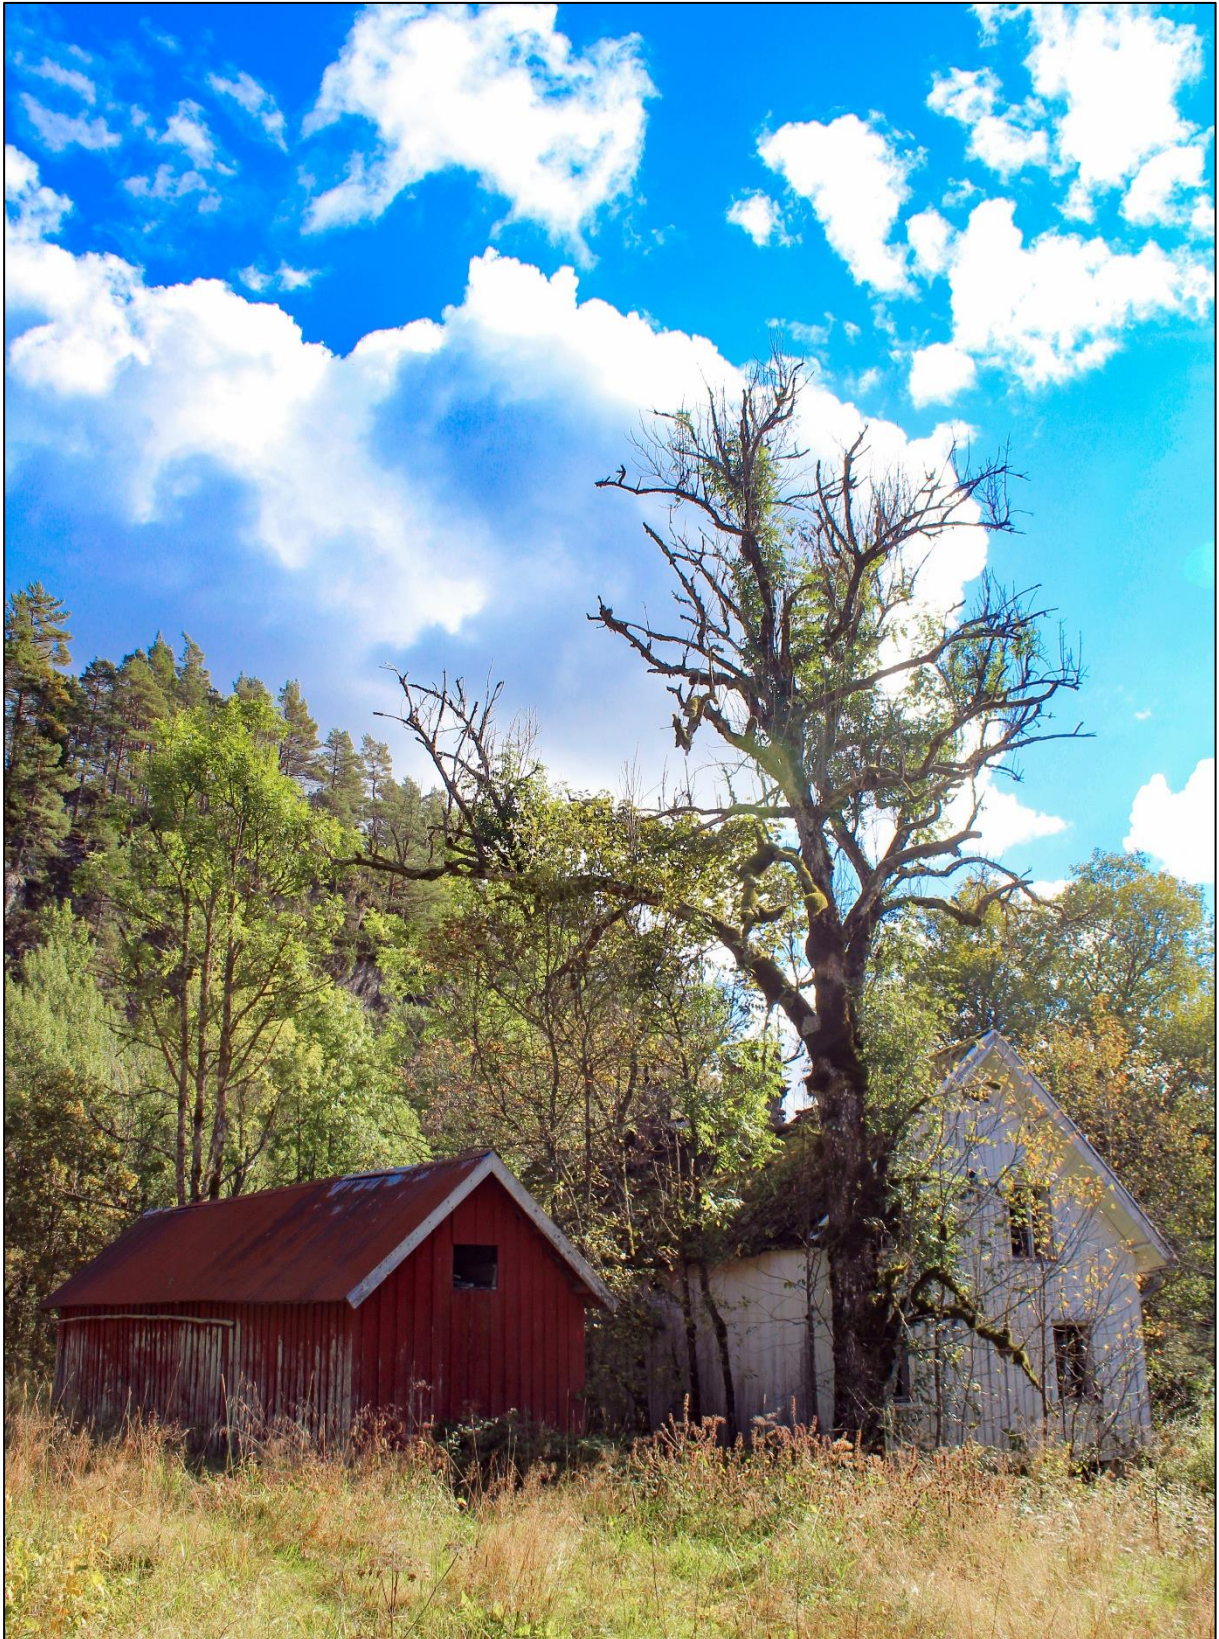
Figur 7-240: Våningshus og eldre driftsbygning (SEFRAK 1037-0014-053). Foto: Jan Adriansen, Sweco.

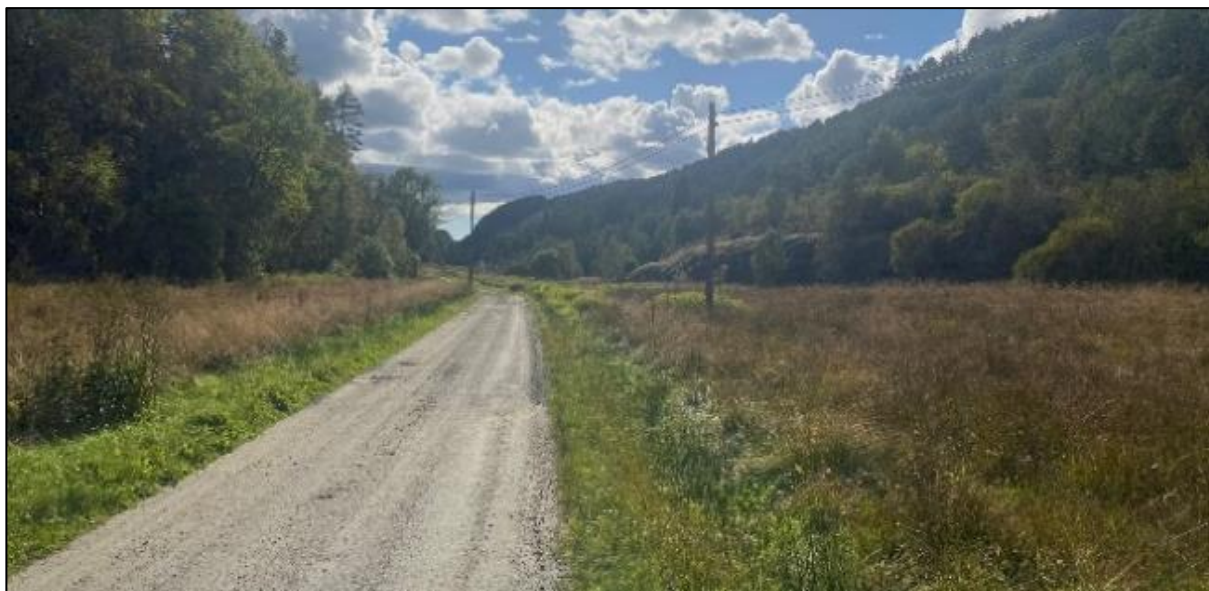
Den første moderne kjøreveien, dagens vei, til Meland kom i 1920-årene, men veien videre fra Store Meland til Øysæd ble ikke ferdig før etter andre verdenskrig. Derfor ble den gamle kjøreveien fra 1796-1802 (se *KM 36 Postveien Melandsdalen*) fortsatt brukt nordover fra store Meland helt frem til 1942. (For å unngå dobbelttelling er veien gjennom kulturmiljøet verdi- og konsekvensvurdert under *KM 36 Postveien Melandsdalen*).

Figur 7-241: Veien fra 1920-årene ved Store Meland sett mot sør. Foto: Gøril Nordtvedt, Sweco.

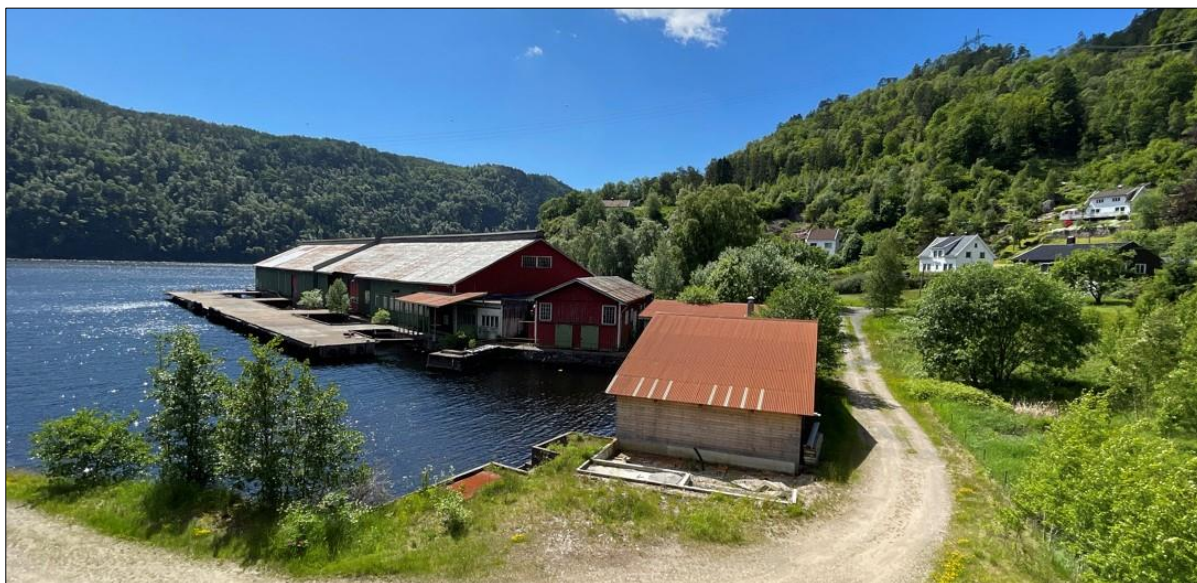
Figur 7-251: Utskipningskai til A/S Trælandsfos ble gjenoppbygd etter krigen i 1947. I 1961 ble hele virksomheten flyttet hit fra Træland, og et nytt fabrikkbygg stod ferdig på Skotnesodden i 1962. Foto: Monika Serafinska, Sweco.

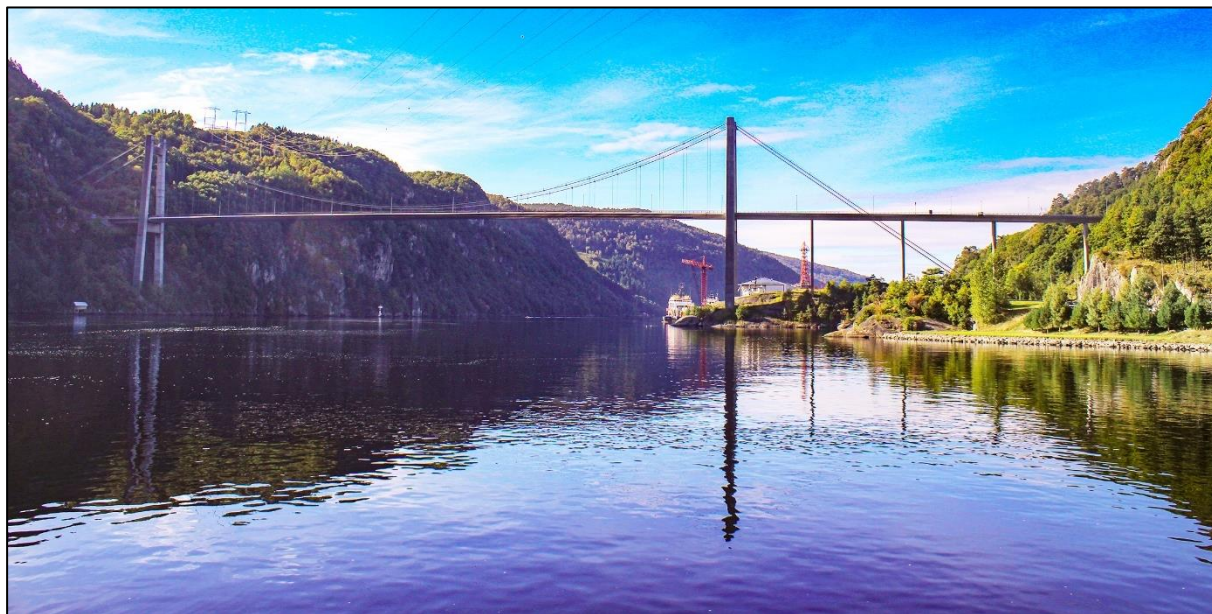
Figur 7-266: Den 566 meter lange hengebrua Fedafjorden bru ruver i det flotte fjordlandskapet.  
Foto: Jan Adriansen, Sweco.

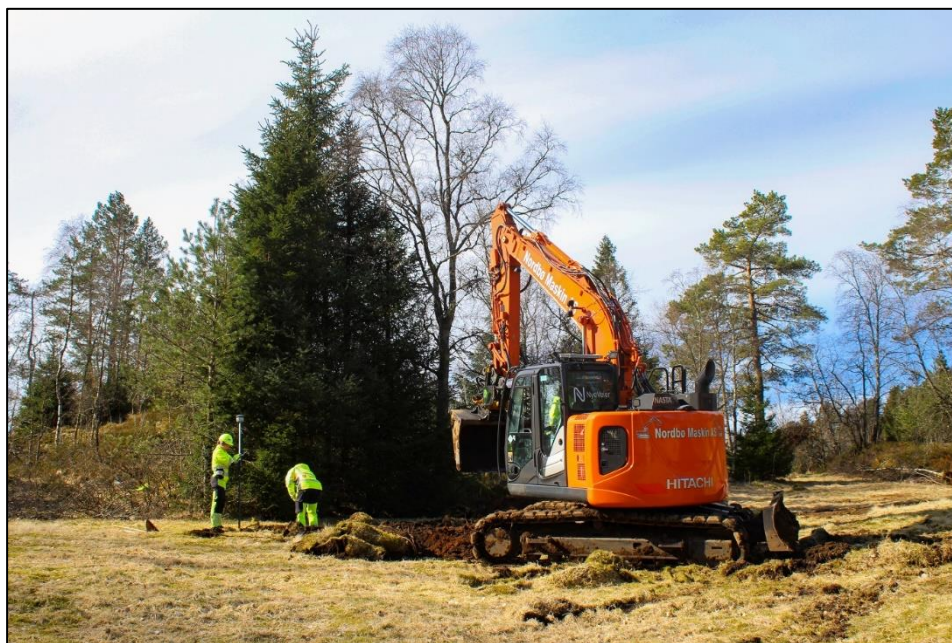
*Figur 10-1: KU-arbeidet har gått parallelt med, og i tett samarbeid med, arkeologiske undersøkelser foretatt av Arkeologi på nye veier. Her ved sjaktearbeid på Eikeland i Høylandsdalen. Foto: Jan Adriansen, Sweco.*
