► Restaurering og vern av Gausadeltaet

Utredning av forslag til tiltak

Oppdragsnr.: 52406287 Dokumentnr.: NAM-01 Versjon: B02 Dato: 2025-02-27

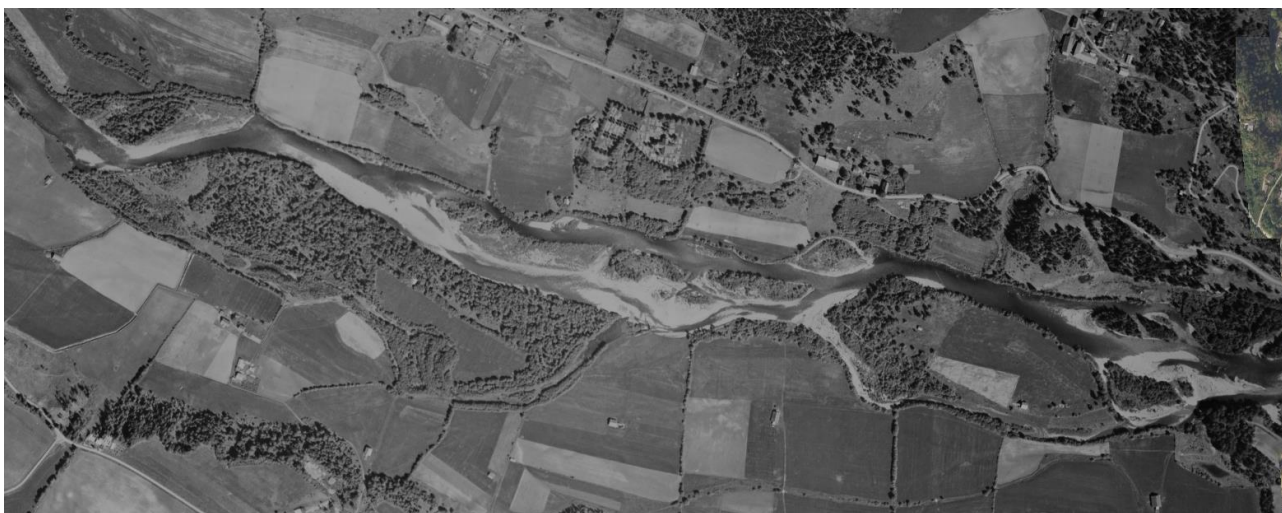
Figur 2-1. Nedre deler av Gausa i 1947, før kanaliseringen for tømmerfløting (Foto: Norge i bilder).

Løsmassene som har utformet Lågendeltaet er i all hovedsak transportert av Gausa. Lågendeltaet er derfor egentlig Gausas delta. Frem til 1950-tallet var den nedre delen av Gausa et intakt og funksjonelt delta, med flere løp i mosaikk med bl.a. øyer, sandbanker, høler, grusører og flomskogmark.

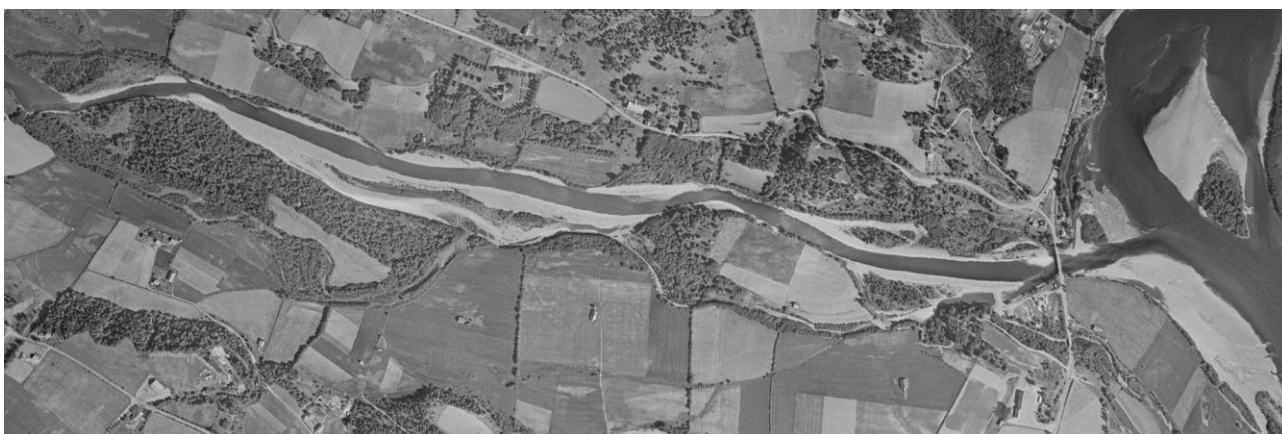
Figur 2-2. Nedre deler av Gausa i 1959, året etter kanaliseringen for tømmerfløting var gjennomført (Foto: Norge i bilder).

I perioden fra 1950 og frem til tidlig 90-tallet ble den naturlige flomsletta sterkt berørt av inngrep i form av omfattende masseuttak og kanalisering i forbindelse med tømmerfløting. Flomsletta med flomløp og evjer ble rettet ut til en smal og relativt dyp kanal, som har resultert i en nivåforskjell mellom hovedløpet og de gamle flomløpene, med påfølgende endring av vanngjennomstrømningen i området.

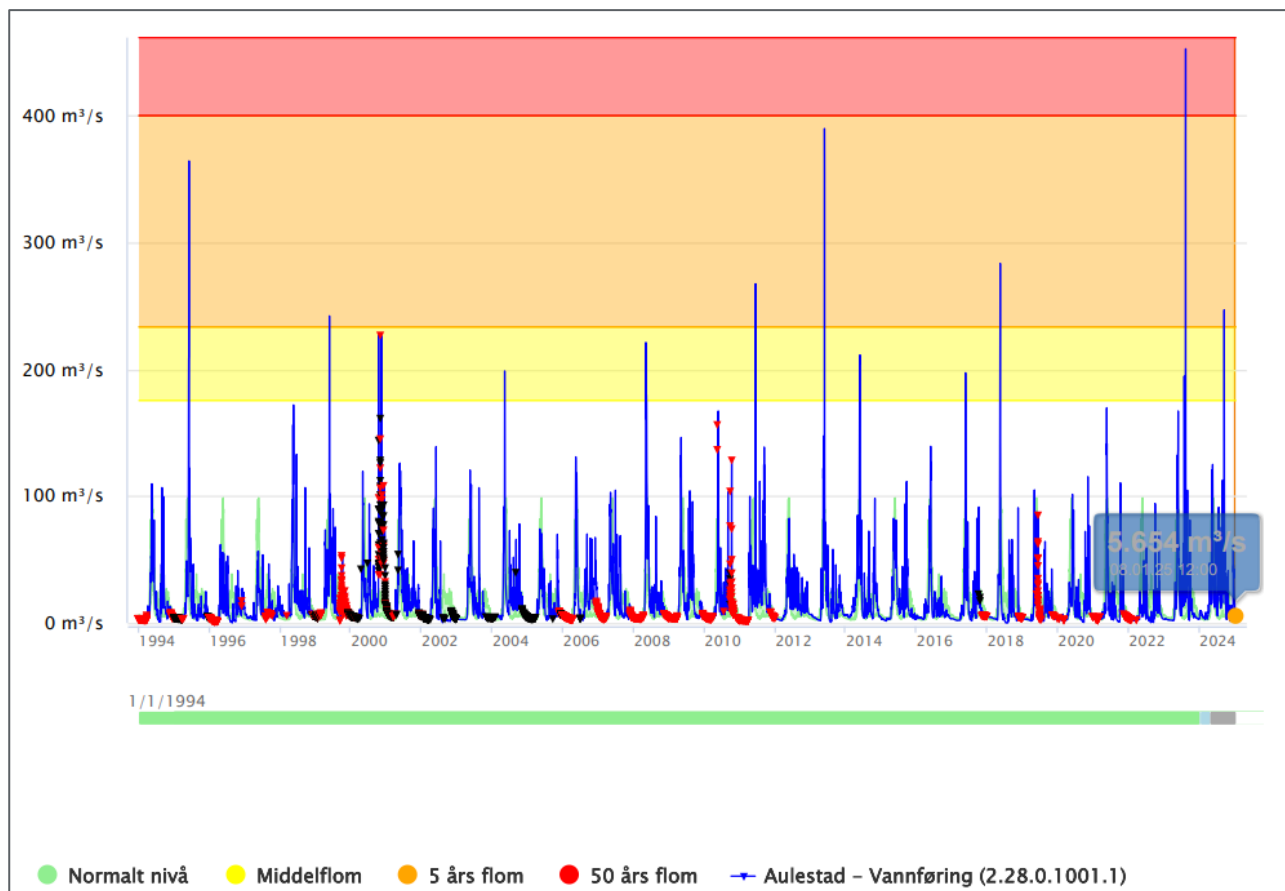
Figur 2-10. Vannføringsdata (døgnverdier) for målestasjon 2.28 Aulestad for perioden 1994-2024 (Kilde: NVE Sildre).

De største registrerte flommene i Gausa ved målestasjon 2.28 Aulestad har historisk vært vårflokker som skyldes høy nedbør kombinert med snøsmelting, se Figur 2-10 og Tabell 2-2. Dette var tilfelle for alle de største flommene før 2023, som for eksempel 1995-flommen (2. juni), 2011-flommen (10. juni), 2013-flommen (22. mai) og 2018-flommen (11. mai).

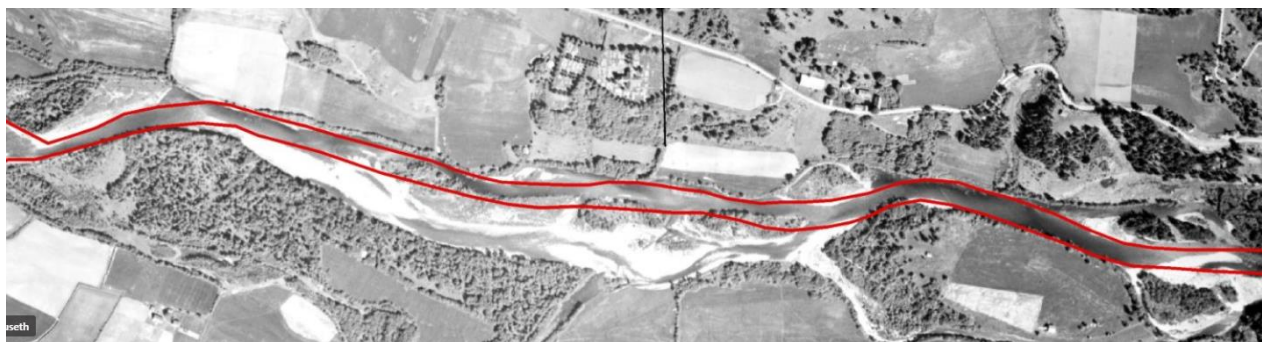
Figur 5-2. I figuren vises dagens elveløp med opprinnelig elveslette som bakgrunn (Kilde: Randsfjordmuseet).

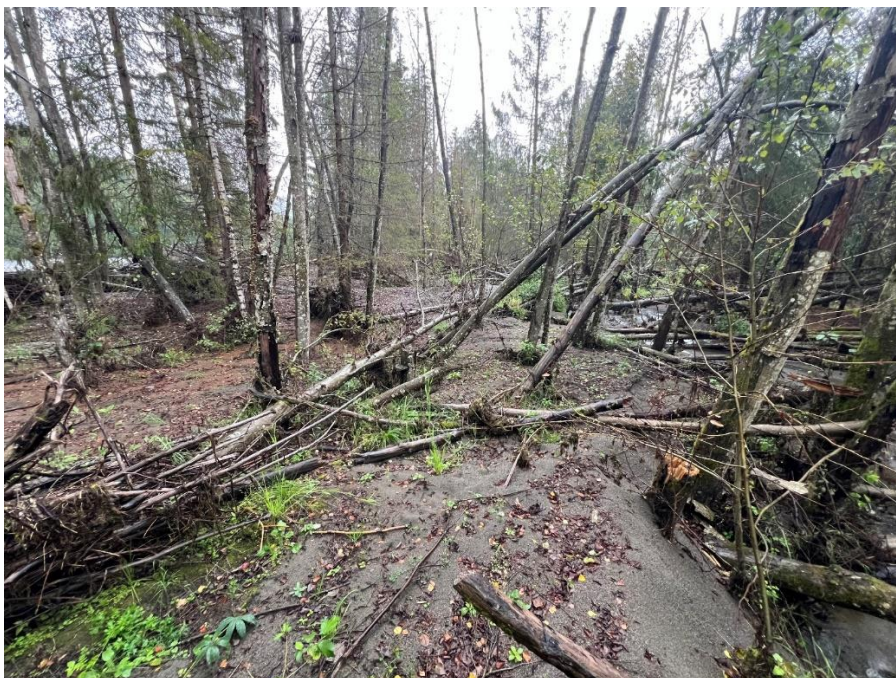
Figur 5-3. Under flommen "Hans" fant Gausa seg to nye veier inn gjennom flomvollen og inn i den gamle flomnaturen. Resultatet er bemerkelsesverdig. Store mengder friske sedimenter har lagt seg opp inne i skogen og på vannføringer over 80 m³/s renner det frisk vann i flere av de gamle flomløpene. Dette kan være tøft for enkelte planter og trær som hadde tilpasset seg et tørrere liv, men er livgivende for det spesielle artsinventaret som opprinnelig har fantes her.

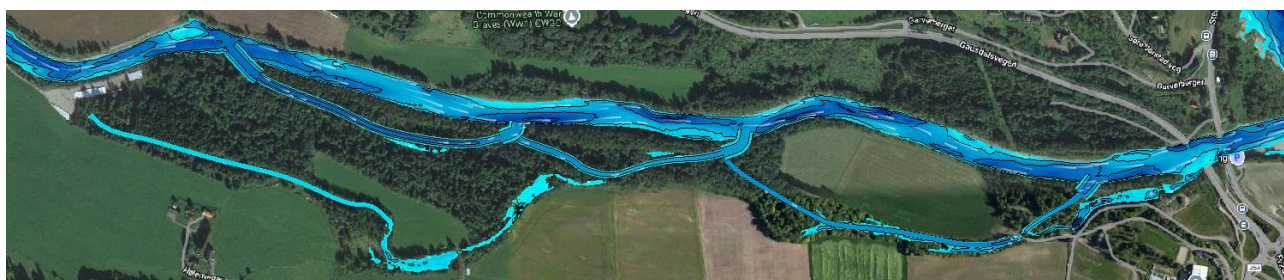
Figur 5-6. Simulering av åpning av flomvoll i en situasjon med lavvann (40 m³/s) i Gausa.

Det er gjort simuleringer av en situasjon med senket bunn på en ca. 100 m lang strekning, ved lavvann (40 m³/s) og middelflom (272 m³/s). I situasjoner med lavvann vil flomløpene i øvre deler utgjøre relativt dype kanaler som renner ryddig gjennom skogen, og det vil ikke være noe nevneverdig oversvømmelse av arealer rundt kanalene, se Figur 5-6.

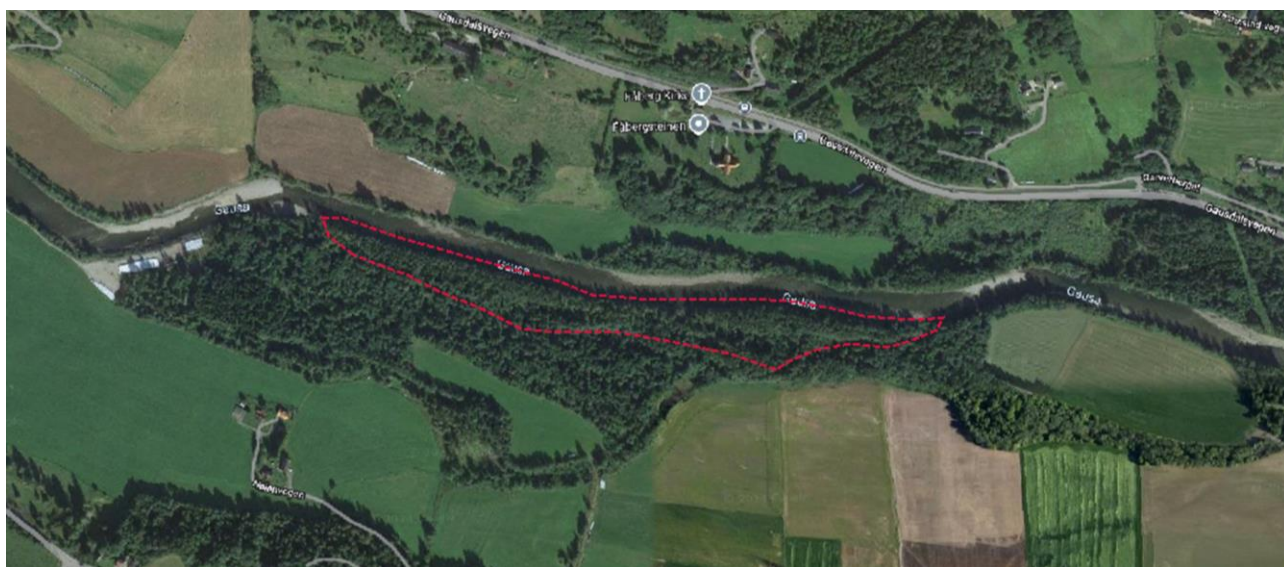
Figur 5-8. Flomvollen fjernes i markert område og legges ut igjen i Gausa slik at det opprinnelige elveprofillet gjenoprettes.

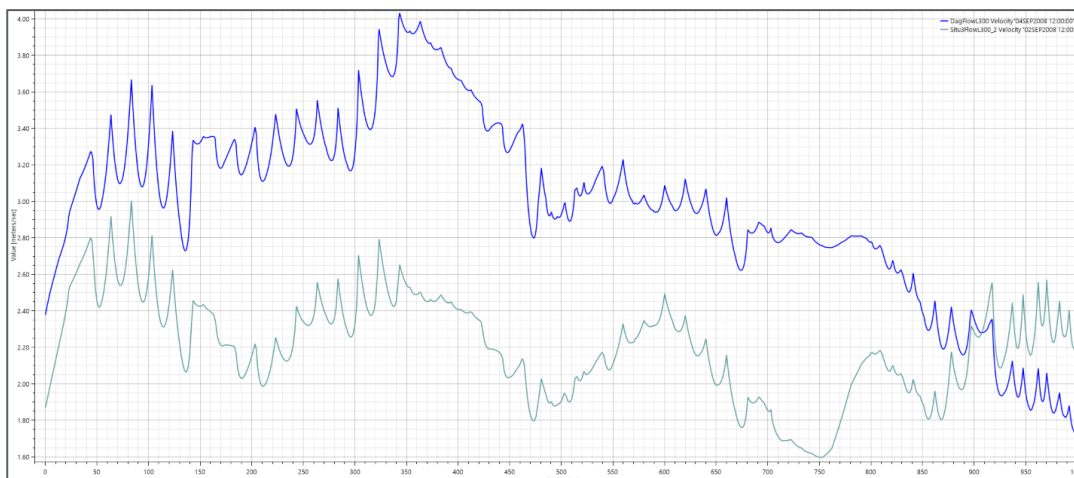
Figur 5-9. Sammenliknet med dagens situasjon (mørk blå kurve) vil vannhastigheten i Gausa synke betydelig og nærmest halveres ved etablering av et bredere og flatere elveprofil (lys blå kurve).

Et bredere elveprofil vil medføre at vannhastigheten på strekningen synker. I dag er vannhastighetene for høye til at fisk kan gyte, og for mange fiskearter er strømmen for stri til at de engang kan passere opp vassdraget. I tillegg gjør den sterke strømmen at elvesedimenter vaskes bort og elva fortsetter å grave seg stadig nedover. Et særs viktig mål for tiltakene i området er derfor å senke vannhastigheten, noe modelleringen i Figur 5-9 viser at man får til ved det foreslåtte tiltaket.

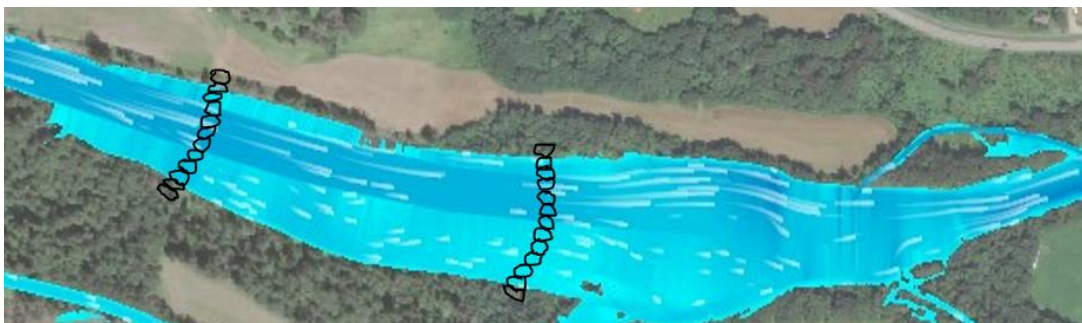
Figur 5-10. Det vil trolig være nødvendig å etablere noen terskler av grov stein på strekningen som kan bidra til å holde tilbake naturlige sedimenter og massene som flyttes tilbake i elva fra fløtningsvollene.

Til tross for denne reduksjonen i vannhastighet er det viktig å sikre at massene som skyves ut i Gausa forblir på denne elvestrekningen og ikke vaskes nedover i vassdraget. Den beste måten å sikre dette på er å etablere noen terskler av grov stein som kan stabilisere substratet. En slik bunnlastsperre kan også utformes i form av noen flere buner som også kan bidra til å styre vannstrømmene litt på strekningen og sette forgang i elvas arbeid med å lage variasjon i strøm, ører og nye innløp inn i flommarksskogen.

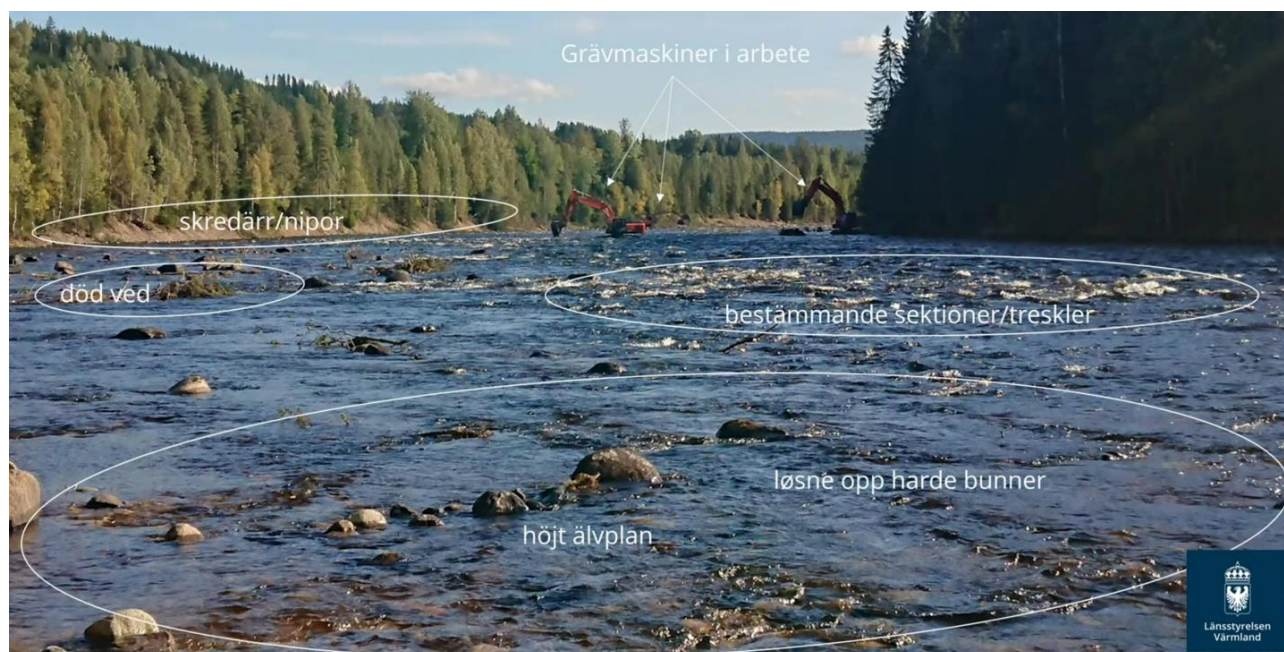
Figur 5-16. Bilde fra restaureringen av Klärelven i Sverige hvor fløtningsvoller ble flyttet tilbake i vassdraget (Foto: Pär Gustavsson, Länsstyrelsen i Värmland).

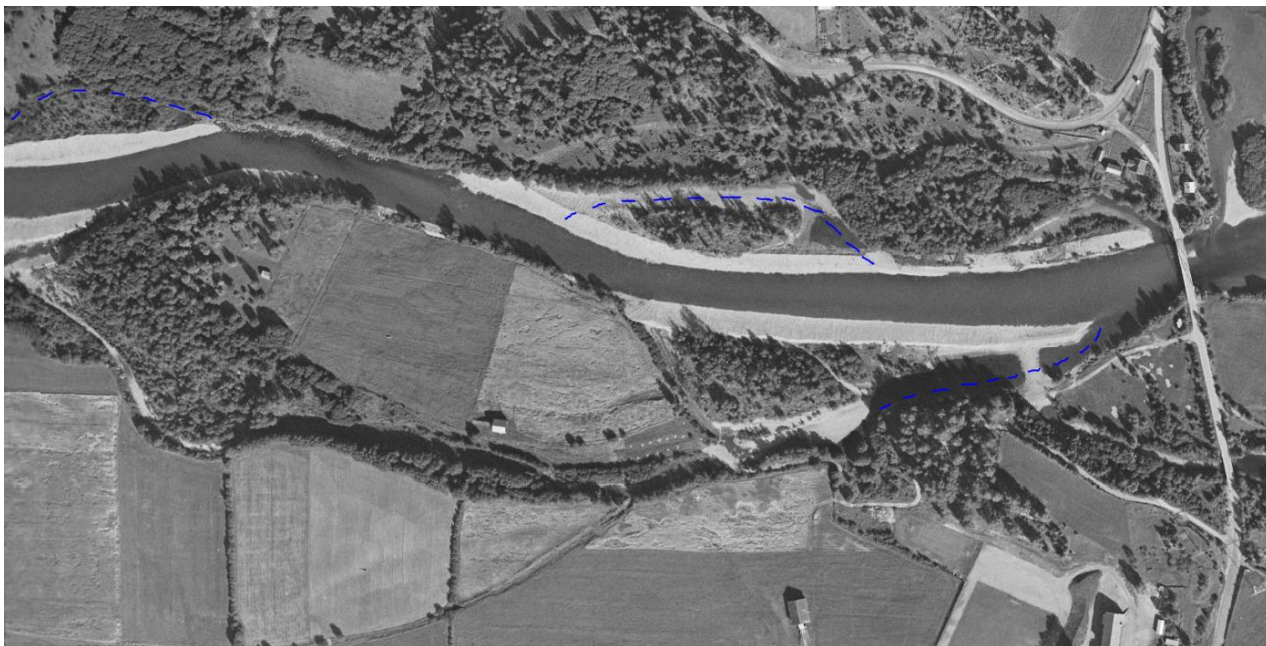
Figur 6-2. Kanaliseringen i nedre deler avskar et flomløp på nordsiden av Gausa og omkalfatret hele det gamle elvemøtet mellom Gausa og Veslegausa. På høye vannføringer går det fremdeles vann i flomløpet på nordsiden.

De nedre delene av Gausa er betydelig påvirket av inngrep. I forbindelse med kanaliseringen av Gausa ble det lagt opp voller på begge sider av elva som sperret for tidligere flomløp, medførte unaturlig høye strømhastigheter og hindret naturlig dynamikk i området. I denne prosessen ble også hele Veslegausas innløp i Gausa avskåret og fremstår i dag som en delvis gjengrodd dam (Figur 6-3. Denne avsnørte dammen er egentlig Veslegausas opprinnelige innløp i Gausa.

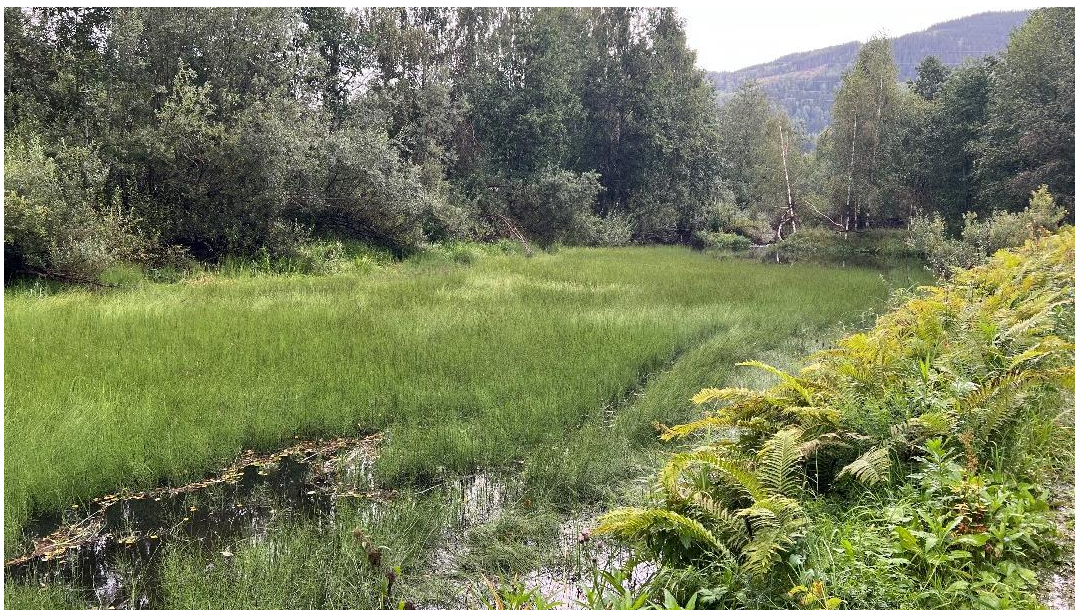
Figur 6-3. Denne avsnørte dammen er egentlig Veslegausas opprinnelige innløp i Gausa.

Det anbefales da i tillegg at hele det kunstige neset som går ut mellom Gausa og Veslegausa fjernes. Disse massene har ligget som en midtvoll her siden kanaliseringen ble gjennomført og har etter hvert blitt skogkledd. Ved å fjerne disse massene vil tverrsnittet i elva her øke og vannhastigheten gå ned. I tillegg kobles den delvis gjengrodd dammen som er igjen av Veslegausas utløp sammen med elva.

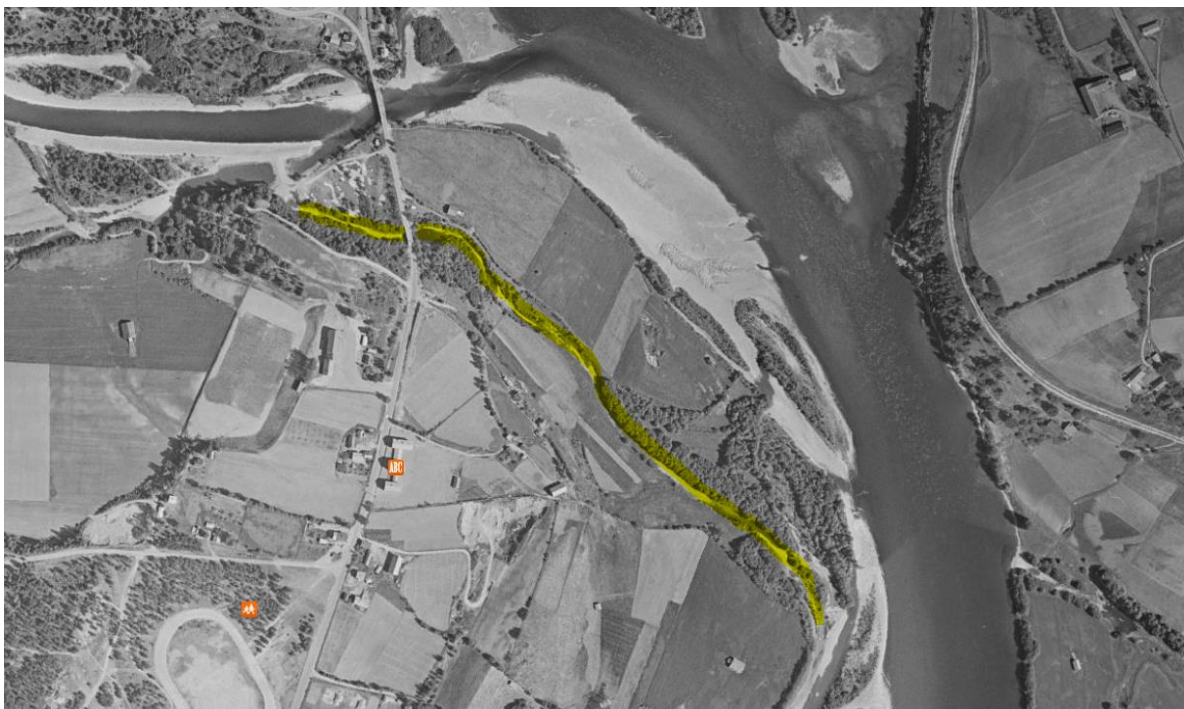
Figur 6-7. Kanaliseringen av Gausa medførte at innløpet til Veslegausa ble delvis avskåret. Samtidig senket trolig elvebunnen i Gausa seg slik at løpet inn i Veslegausa ble «hengende».

Det første steget i ødeleggelsen av dette løpet kom med kanaliseringen av Gausa hvor bulldoserne la opp store voller som avskar innløpet. Fremdeles gikk det betydelig vann i løpet i flomperioder, men de nye løsmassevollene reduserte nok innstrømmingen. Samtidig medførte trolig også den unaturlig høye vannføringen i den kanaliserte Gausa at elvebunnen ble senket i hovedløpet og innløpet til Veslegausa ble «hengende».

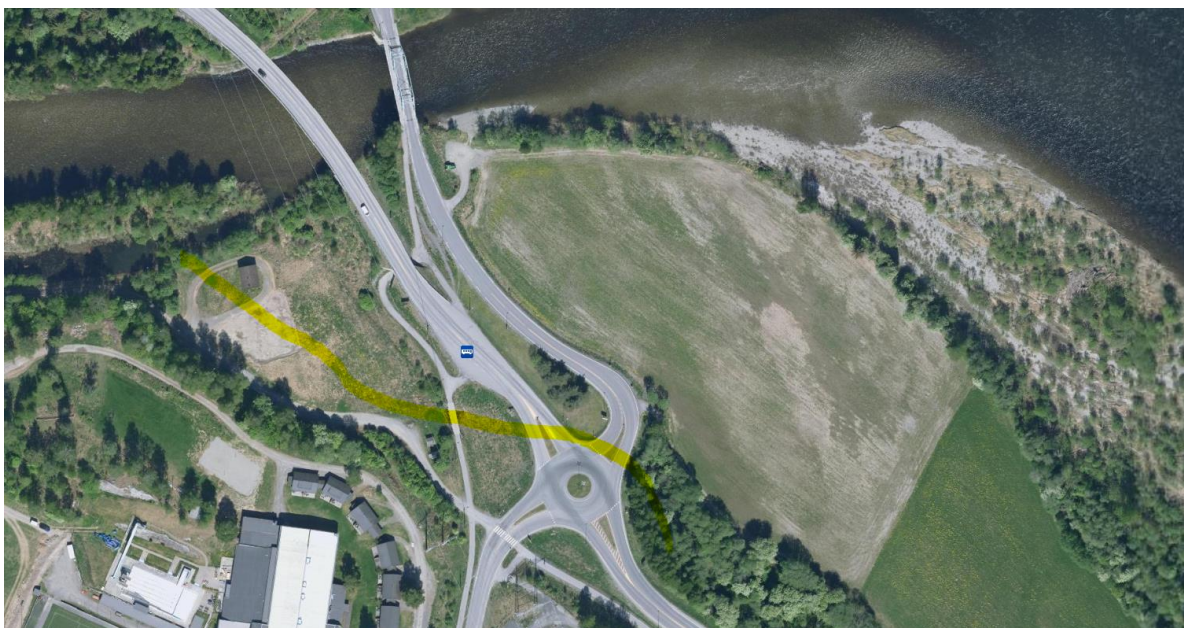
Figur 6-8. I området hvor Veslegausa tidligere rant friskt og bidro til store naturverdier på strekningen nedover mot Lågen er det i dag utfyllinger, kommunalt pumpehus og en stor rundkjøring.

Spikeren i kista for dette tidligere så viktige flomløpet kom med OL på Lillehammer hvor oppgradering av fylkesveien medførte en rundkjøring midt i det gamle elveløpet. Området er også fylt opp med masser fra andre anleggsprosjekter og det er etablert en kommunal pumpestasjon rett øst for det gamle løpet.

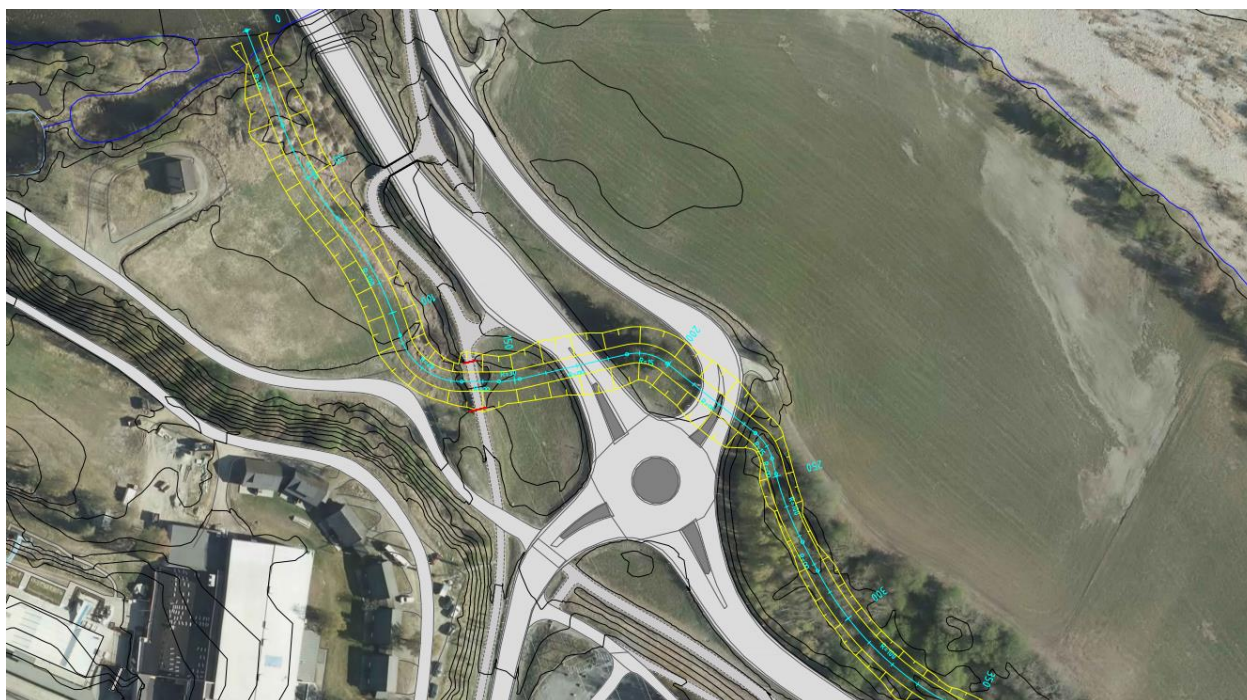
Figur 6-9. Det ble i forbindelse med rapporten " Utredning av ytterligere miljøforbedrende tiltak ved Lågendeltaet naturreservat» gjort vurderinger av løsninger der flomløpet for Veslegausa legges i kulvert under rundkjøringens nordre og østre arm, med føring av elva i nytt elveløp frem til det opprinnelige løpet langs Bronsøya.

I rapporten «Utredning av ytterligere miljøforbedrende tiltak ved Lågendeltaet naturreservat» ble det gjort vurderinger av løsninger der flomløpet for Veslegausa legges i kulvert under rundkjøringens nordre og østre arm, med føring av elva i nytt elveløp frem til det opprinnelige løpet langs Bronsøya. Årsaken til at det nye løpet ble lagt øst for pumpehuset var at man på denne måten unngikk vesentlige fordyrende prosesser med å krysse kommunal infrastruktur knyttet til pumpestasjonen.

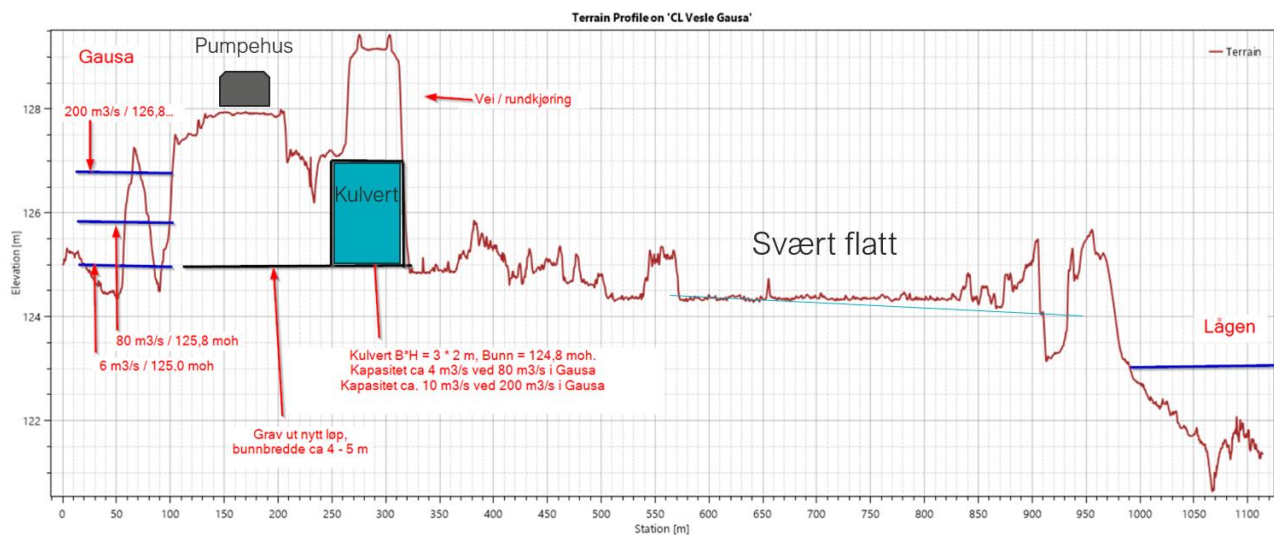
Figur 6-10. For å kunne etablere et nytt flomløp fra Gausa og inn i det gamle intakte elveløpet til Veslegausa må etableres et nytt innløp for Veslegausa i Gausa, graves et nytt elveløp over fyllingen ved pumpehuset samt etableres et elveløp gjennom kulverter under to av rundkjøringens armer.

Gjenåpningen av et nytt løp for Veslegausa er relativt krevende. Det må først etableres et nytt innløp i Gausa. Høyden på dette innløpet vil være avgjørende for hvor ofte det vil gå vann inn i Veslegausa. Basert på studier av terrengformer og gamle bilder vurderes Veslegausa å ha vært et flomløp opprinnelig. Dette tilsier at det ikke skal gå vann kontinuerlig i vassdraget. Basert på lokalkjent fiskeekspertise er det ikke ønskelig å fraføre vann fra Gausa i perioder med lav vannføring da vannet da trengs i hovedløpet. Derimot er det svært viktig at det er god vannføring i biologisk kritiske perioder på vår og høst, samtidig ofte nok vannføring til at vegetasjonen i og rundt elveløpet får episoder med vannføring gjennom året. Etablering av

et innløp så høyt at vann strømmer inn ved vannføring på ca. 40 m³/s i Gausa virker som et greit kompromiss.

Fra dette inntaket må det graves ut et nytt elveløp over fyllingen ved pumpehuset. Dette løpet må senkes minst 2 meter under dagens terreng, ha en bredde på minst 3 meter i bunnen og etableres med fall frem mot rundkjøringen. På denne strekningen bør den gravde kanalen utformes mest mulig naturlig med egnet substrat, kantsoner og variasjon.

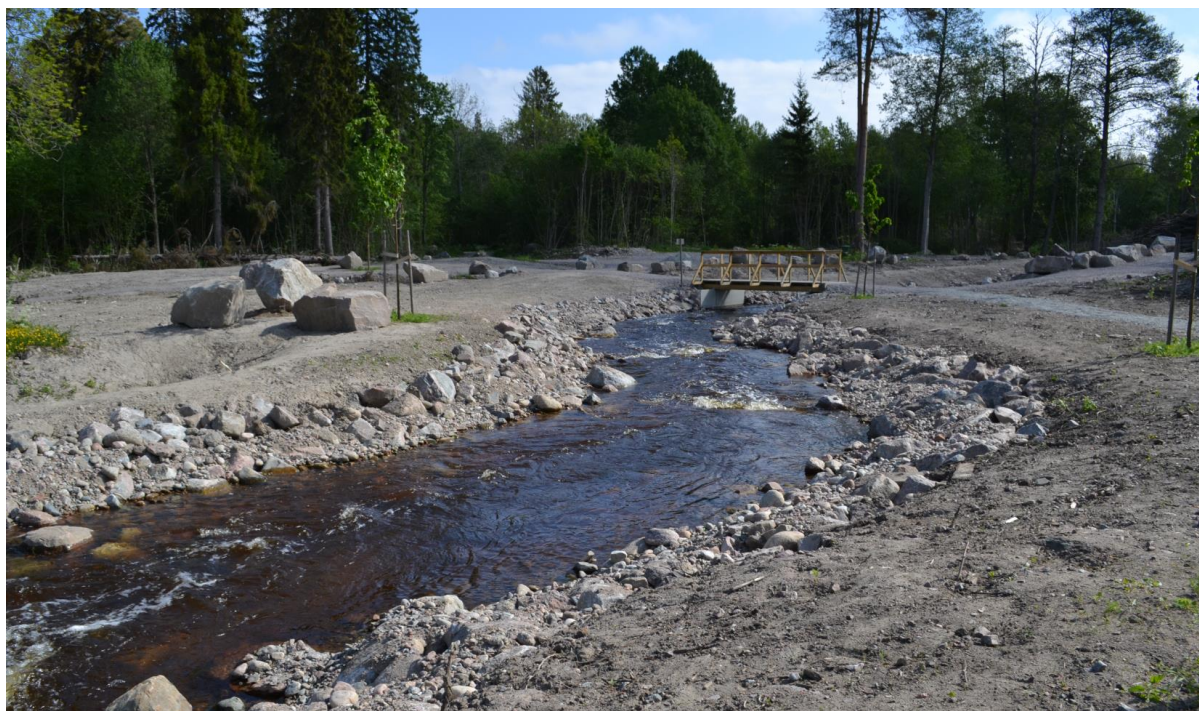
Figur 6-11. Eksempelbilde fra Storådammen, omlöp som viser hvordan elveleiet over fyllingen kan bli seende ut (foto: Axel Emanuellsson, Norconsult Sverige).

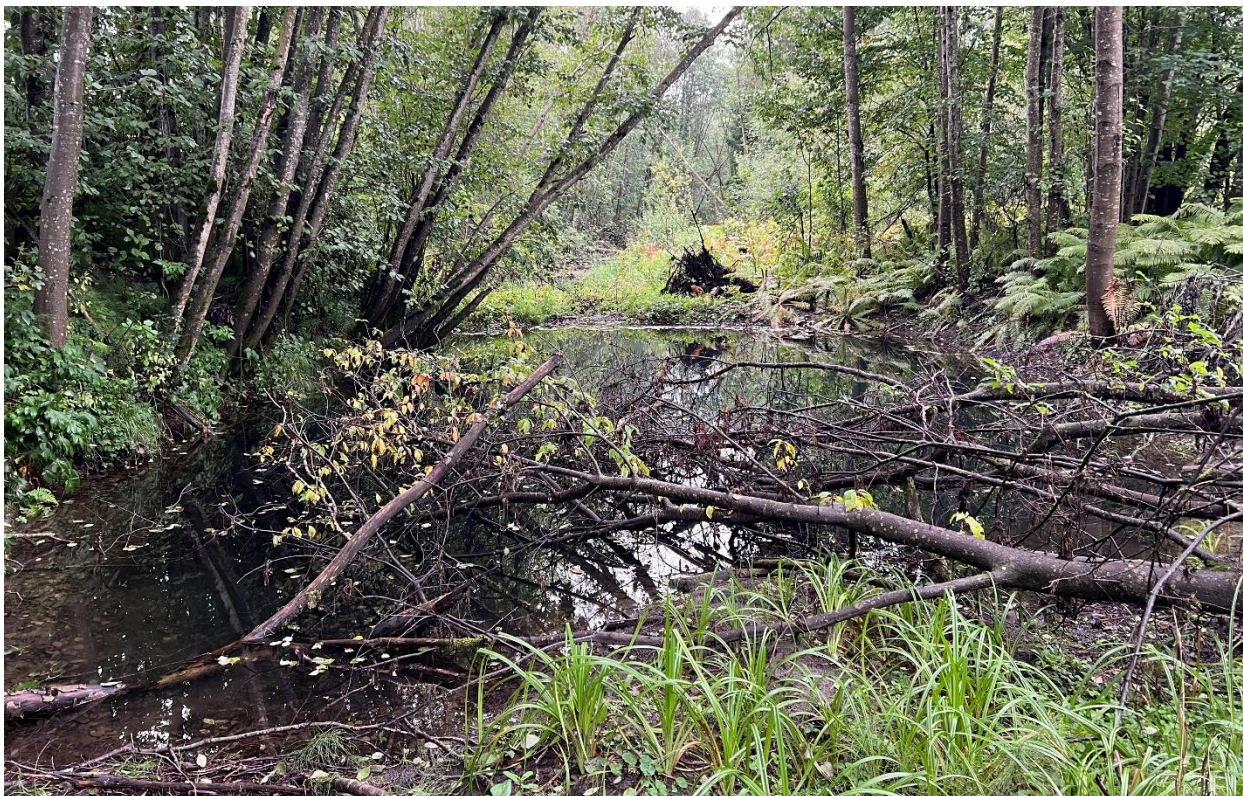
Figur 6-14. Det opprinnelige elveløpet i Veslegausa er allerede verdifullt og hovedsakelig intakt. Fraværet av rennende vann er likevel påtakelig.

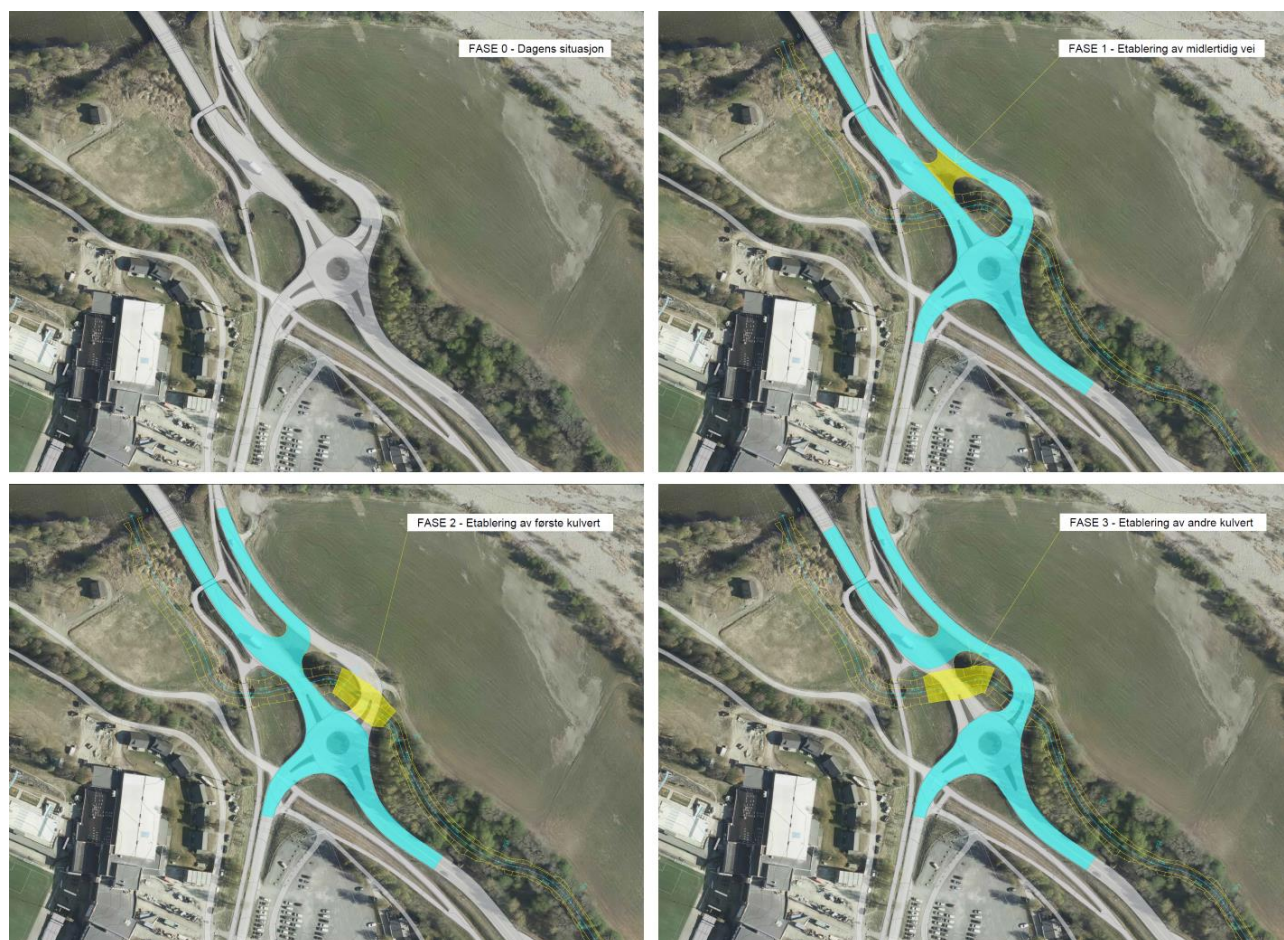
Figur 6-16. Mulig faseinndeling for etablering av kulvertkonstruksjoner

For å kunne etablere de foreslåtte kulvertene må hhv. Fv. 255 Gausdalsvegen og Fv. 2532 Jørstadmivegen legges om. Det er gjort en overordnet vurdering som viser at det bør være mulig å etablere et krysningspunkt mellom disse veiene rett nordvest for rundkjøringen som forbinder dem, jf. figur 6-5. Krysningspunktet kommer i konflikt med et eksisterende busstopp som må midlertidig relokaliseres. Dette vil kunne være mulig å få til rett sør for eksisterende rundkjøring. Det må da sikres trafikksikre føringsveier for myke trafikanter.

Ved å etablere en slik midlertidig kobling kan de to kulvertene etableres i åpne byggegroper uten ytterligere påvirkning av eksisterende trafikk. For å unngå full stenging av veisystemet kan ikke kulvertene etableres under eksisterende vei samtidig, men suksessivt etter hverandre. For å minimere tidsperioden med midlertidig omkjøring som følge av åpen byggegropp i eksisterende veiareal kan det være mulig å se på en løsning der det etableres plass til å bygge kulvertene utenfor eksisterende veiareal for så å skyve dem inn i permanent plassering. Alternativt kan man vurdere prefabrikkerte konstruksjoner som tiltransporteres anlegget og heises inn for endelig montering. Resterende arbeider med etablering av Veslegausa gjøres utenfor veiareal og vil ikke påvirke eksisterende trafikk.

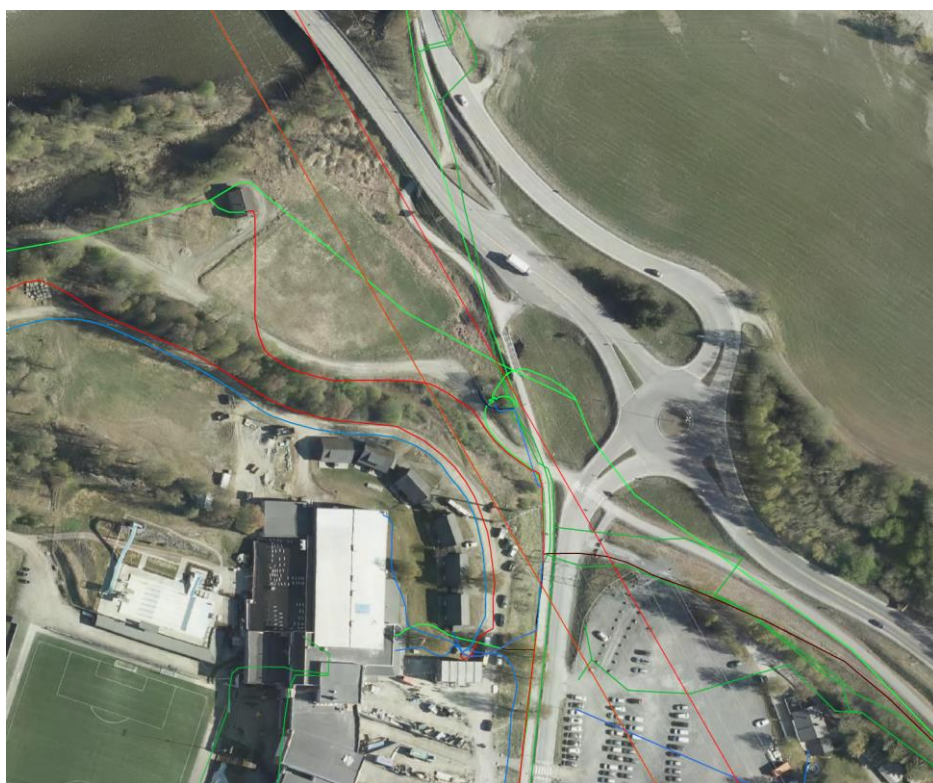
Figur 6-18. Eksisterende kabler og ledninger.

I forbindelse med arbeidene må det imidlertid tas hensyn til eksisterende infrastruktur som potensielt kan komme i konflikt med nytt elveløp jf. Figur 6-17 og Figur 6-18. Det må spesielt tas hensyn til en eksisterende selvfallsledning.

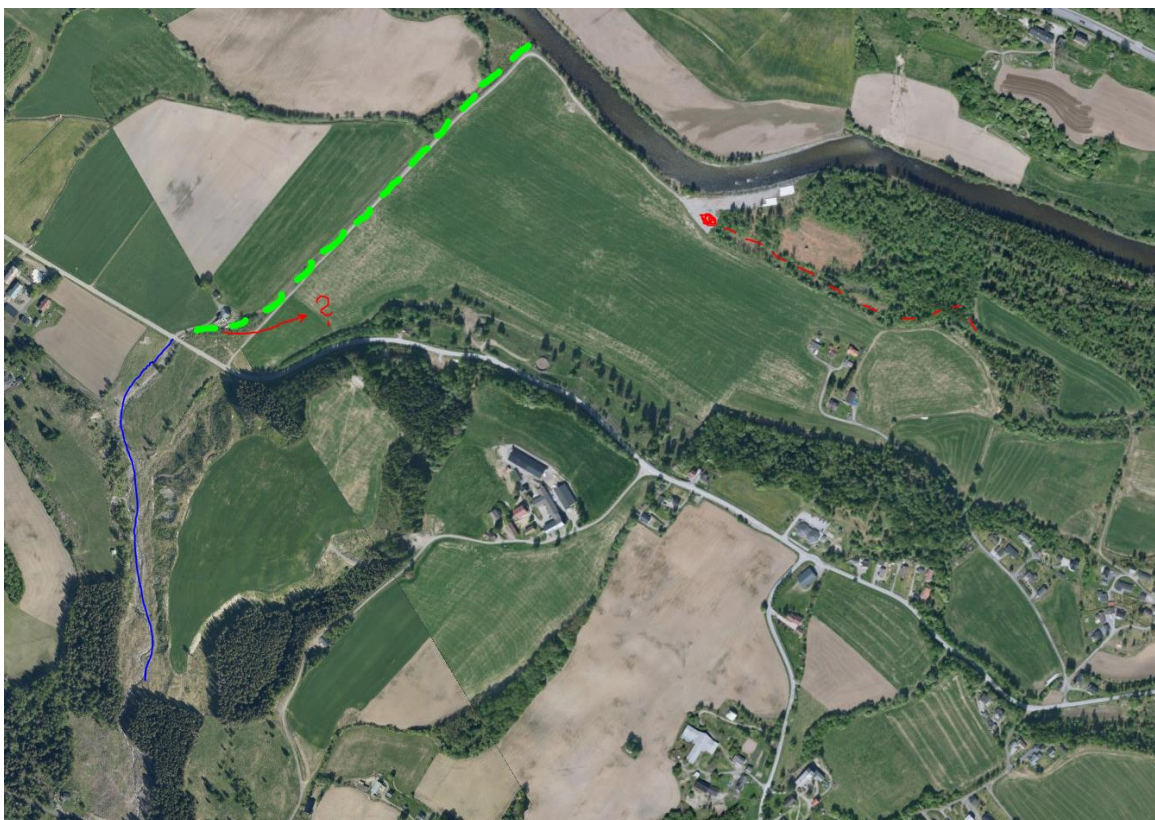
Figur 7-1. Helt nord i tiltaksområdet kokker bekken Djupåa ned fra åsen rundt. Denne ledet opprinnelig til Veslegausa og utgjorde en del av vannføringen. Bekken ble lagt om før våre tidligste flybilder som er fra 1947.

Helt nord i tiltaksområder kommer bekken Djupåa ned fra åssiden. Denne bekken har tidvis en relativt stor vannføring og skal føre med seg mye sedimenter. Djupåa har tidligere rent ut i Veslegausa og utgjort en del av vannføringen i denne. En eller annen gang for 1947 ble bekken lagt i et nytt løp og ført rett ut et godt stykke lengere oppe i Gausa. I dag skal det år om annet være en betydelig gyting i den omlagte bekken.

Det hadde vært fristende å føre Djupåa tilbake inn i Veslegausa, men å etablere et nytt elveløp over jordbruksarealer vil medføre tap av dyrket mark. Dersom bekken skulle føres til Veslegausa i rør ville dette vært teknisk krevende på grunn av lite fall og stor sedimentføring. I tillegg vil dette tørrlegge gyteområdet som visnok skal ha etablert seg i den omlagte bekken. Tiltaket skrinlegges følgelig.

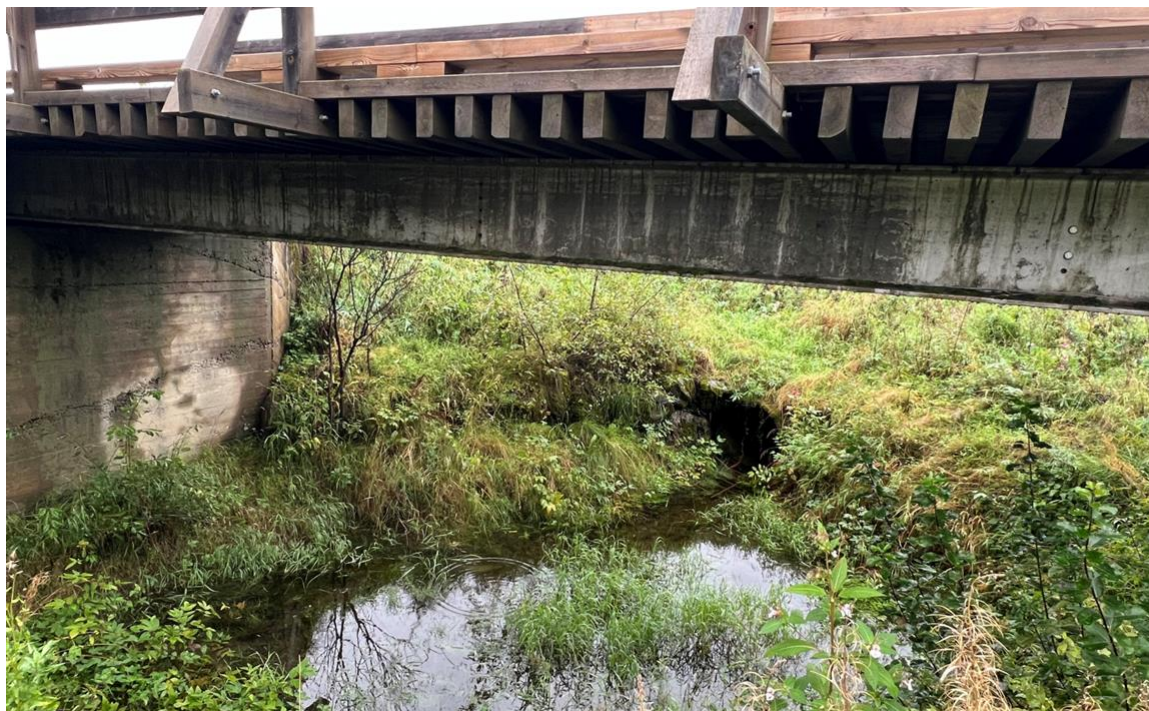
Figur 7-2. Det ligger allerede i dag et rør på under rundkjøringen. I dag går det ikke nevneverdig vann i dette. Diameter på røret er uansett for liten til å oppnå ønskede restaureringseffekter i Veslegausa.

En minimumsløsning for å få noe mer vann inn i det avstengte elveløpet mellom Gausa og Lågen kan være å reparere et eksisterende vannrør som er lagt under dagens rundkjøring. Per i dag går det ikke vann i dette røret i det hele tatt. Fylkeskommunen har påtatt seg å inspisere dette røret og se hvorfor det er tett. Foreløpig konklusjon er at det knapt er fall på røret. Da det heller ikke er noen fri passasje fra Gausa og inn

til åpningen av røret under den gamle gang- og sykkelveibrua virker ikke dette som noen mulig løsning. Diameteren på røret er også alt for liten til å kunne sikre en vannføring opp mot 10 m³/s. Løsningen forkastes.

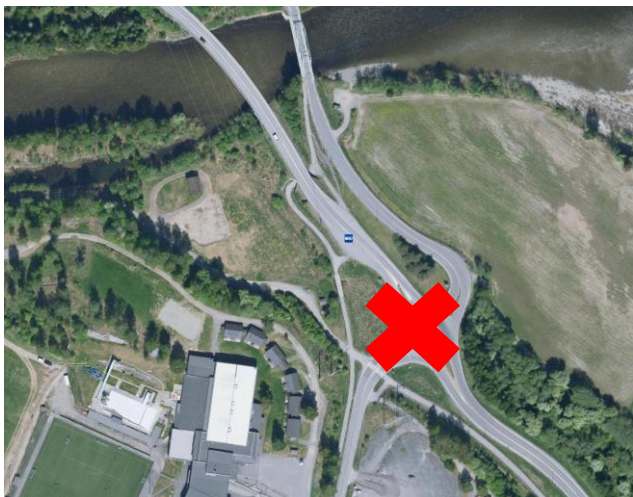
Figur 7-3. Dersom gjenåpningen av Veslegausa skal kunne ha noen reell effekt på flomsituasjonen på Jorekstad er man nødt til å etablere et flomløp med stor kapasitet. Dette krever at rundkjøring flyttes eller bygges helt om.

Dersom gjenåpningen av Veslegausa skal ha noen positiv effekt på flomsituasjonen på Jorekstad er man nødt til å etablere et flomløp med kapasitet på minimum 50-100 m³/s. Dette får man ikke til uten å fjerne eller bygge om hele rundkjøringen. Dette vil være et svært kostbart tiltak som vil kreve omfattende plan- og tillatelsesprosesser. Da en slik oppskalering ikke nødvendigvis gir vesentlig økte forutsetninger for restaureringen av naturen legges dette alternativer til side.

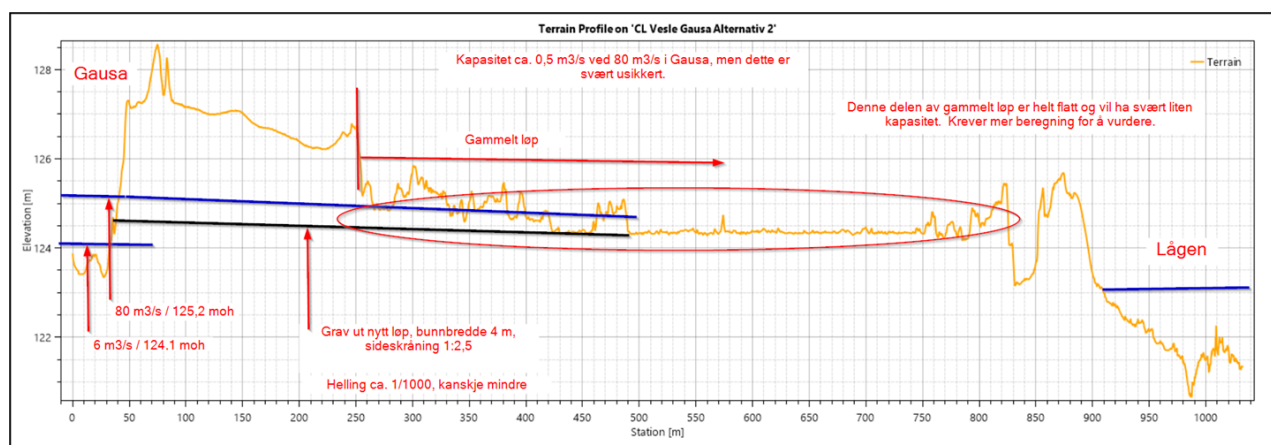
Figur 7-4. Drømmen om et nytt løp på østsiden av Fylkesveien strandet på manglende fall. Det viste seg vanskelig å få tilstrekkelig vann inn i det gamle opprinnelige løpet langs Bronsøya.

For å unngå hele diskusjonen med rundkjøringen er det sett på en løsning med å etablere et helt nytt løp mellom Gausa og det opprinnelige løpet til Veslegausa langs Bronsøya. Dette er da lagt på nedsiden av de to bruene over Gausa. Det er kjent at bruene medfører en viss oppstuvning av Gausa. Dersom formålet med gjenåpningen var å redusere flomproblematikk på Jorekstad burde derfor innløpet til Veslegausa være på oversiden av brua. Når dette uansett ikke var formålet med gjenåpningen, var det fristende å heller legge nytt løp på nedsiden av bruene. Her kunne løpet etableres i området mellom Fylkesveien og jordene på Bronsøya.

Hydrauliske beregninger viste derimot at denne løsningen trolig ikke var så god. Til tross for den korte avstanden mellom de foreslåtte inntakene oppstrøms og nedstrøms bruene viste vannlinjeberegninger at man mistet hele 70 cm høyde mellom de to alternativene. Dette skyldes oppstuvningen på oversiden av bruene. I praksis mistet man da for mye fall, og en gjenåpning av Veslegausa i dette løpet ville hatt meget begrenset kapasitet. Noen grove vurderinger har vist at man ved en vannføring på 80 m³/s i Gausa trolig ikke ville fått stort mer enn 0,5 m³/s gjennom den nygravde kanalen. Dette er for lite til at restaureringseffektene skal bli som ønsket. Dette alternativet er derfor lagt til side.
