Fagrappport: Geoteknikk

Detaljregulering E39 Mandal – Lyngdal øst

DETALJREGULERING E39 MANDAL – LYNGDAL ØST

Oppdragsnr:	10219378
Oppdragsnavn:	E39 Mandal – Lyngdal øst; detaljreguleringsplan Lindesnes kommune
Dokument nr.:	NV42E39ML-GTK-RAP-0002
Filnavn	E39_ML_Lindesnes_Geoteknikk_Fagrapport

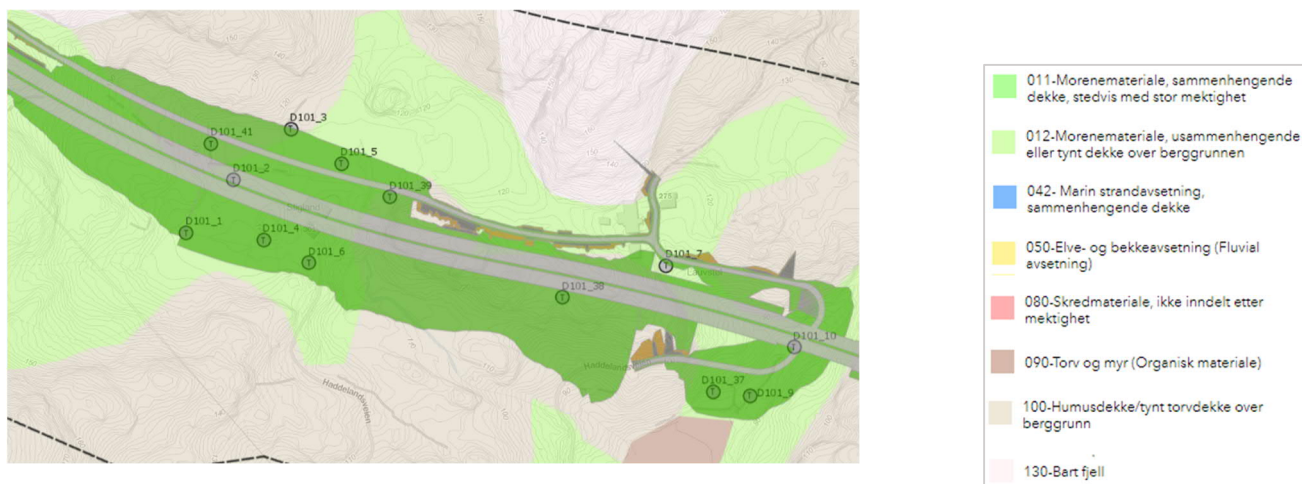
Figur 9 Fylling ved Stigland (Sweco, 2021)

Løsmassekartet indikerer at fyllingen stort sett befinner seg på morenemateriale, med unntak av mindre deler av fyllingen som befinner seg på et tynt torvdekke over berggrunn, se Figur 9. Rett syd for borpunkt D101_9 og D101_37, i det sør-østre hjørnet av fyllingen, vil fyllingen ha utbredelse i nærheten av et område med torv/myr. Det er også noe bart berg i området.

Utredningen detaljeres nærmere når resultater fra supplerende grunnundersøkelser sommeren 2021 foreligger, se grå punkter i Figur 9.

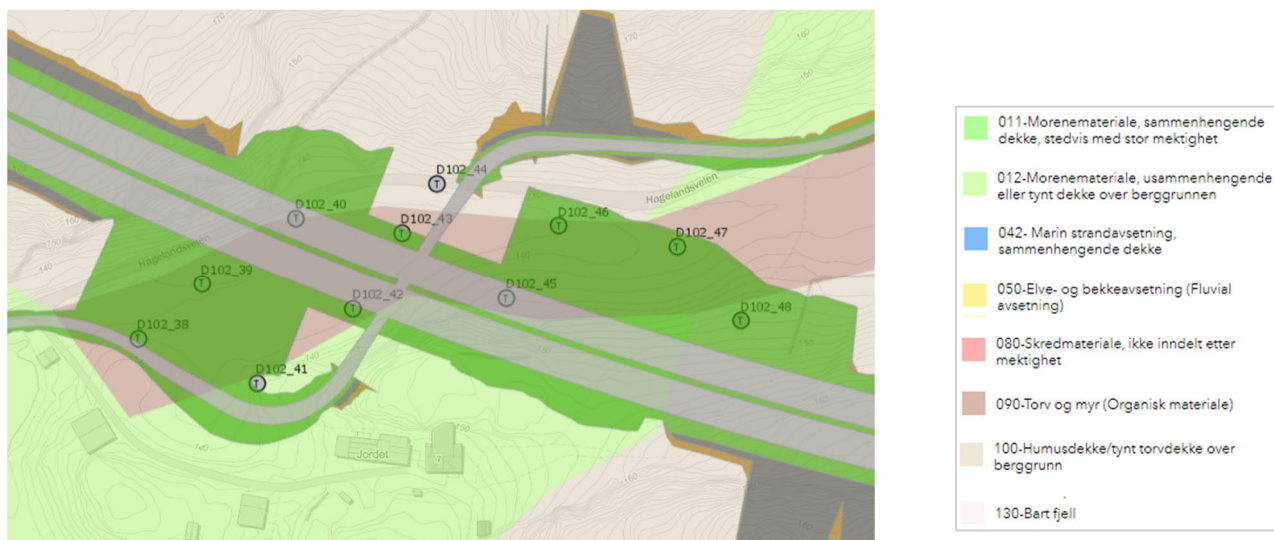
Figur 10 Fylling ved Hagelandsveien (Sweco, 2021)

Løsmassekartet i Figur 10 indikerer at det befinner seg myrområder under store deler av fyllingen. Resterende områder er beskrevet som tynt torvdekke over berggrunn og morenemateriale. Torv og myrmasser må masseskiftes før fyllingen kan etableres.

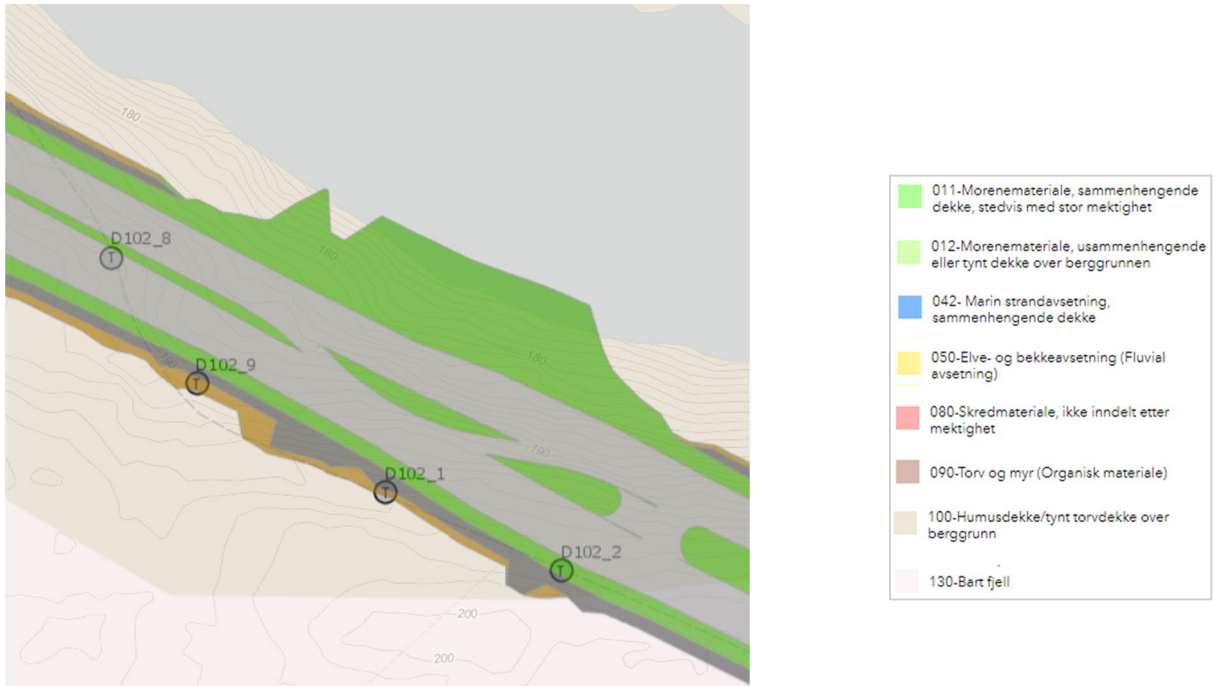
Figur 13 Fylling i Vråvatnet (Sweco, 2021)

Fyllingen vist i Figur 13 stopper ved vannstands nivået i Vråvatnet og vil i realiteten ha en større utstrekning ut i vannet. Løsmassekartet indikerer at fyllingen vil ligge på løsmasser bestående av tynt torvdekke over berggrunn.

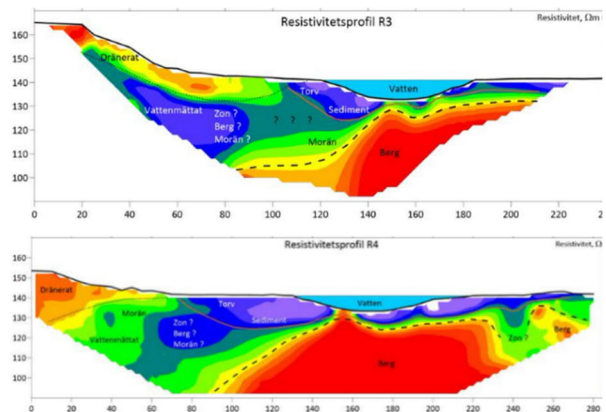
Figur 16 viser resultater fra refraksjonsseismikk utført av GeoVista i 2020. Målingene tyder på at Blørstadvatnet har en dybde på omtrent 10 m.

Figur 16 Resistivetsprofil R3 og R4 (GeoVista, 2020)

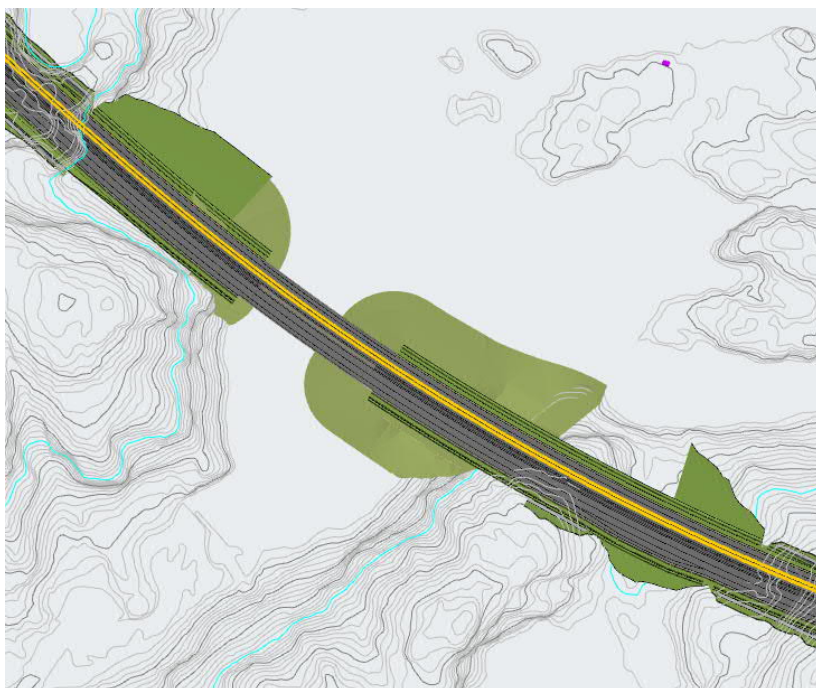
Figur 17 Fyllinger ved Grundelandsvatnet bro (Sweco, 2021)

Fyllingene på hver side av Grundelandsvatnet bro er stort sett beliggende på løsmasser bestående av tynt torvdekke over berggrunn. Fyllingen sydøst for broen er plassert på morenemateriale, og fyllingen nordvest for broen ser ut til å ha utstrekning ut i Grundelandsvatnet.

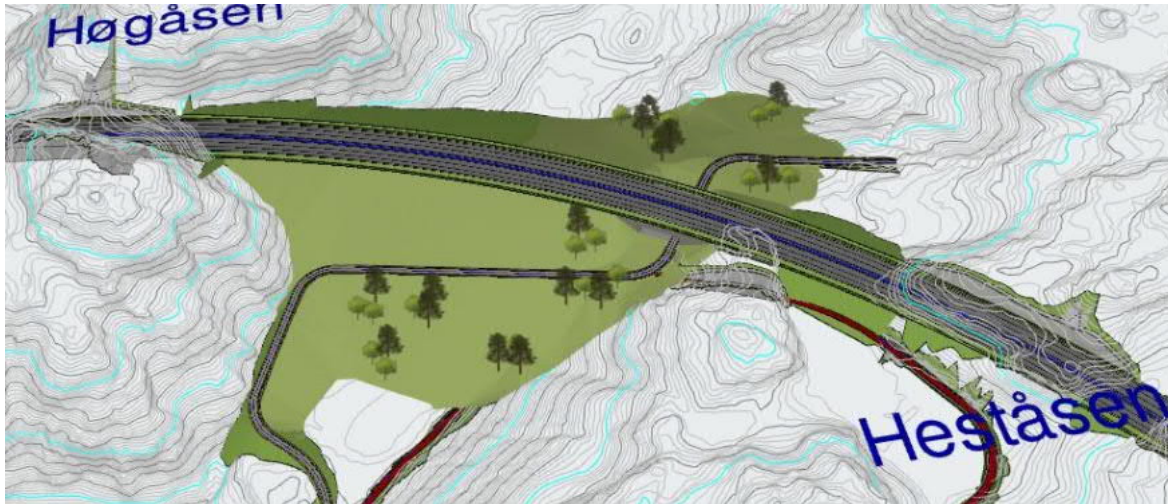
Figur 18 Fylling i Skoftedalen (Sweco, 2021)

Løsmassekartet indikerer at det befinner et myrområde under fyllingen i Skoftedalen. Største delen av fyllingen befinner seg på løsmasser bestående av morenemateriale. Myr- og torvmasser må masseutskiftes før arbeidet med fyllingen starter. Bekken i bunnen av dalen legges i en kulvert gjennom fyllingen.

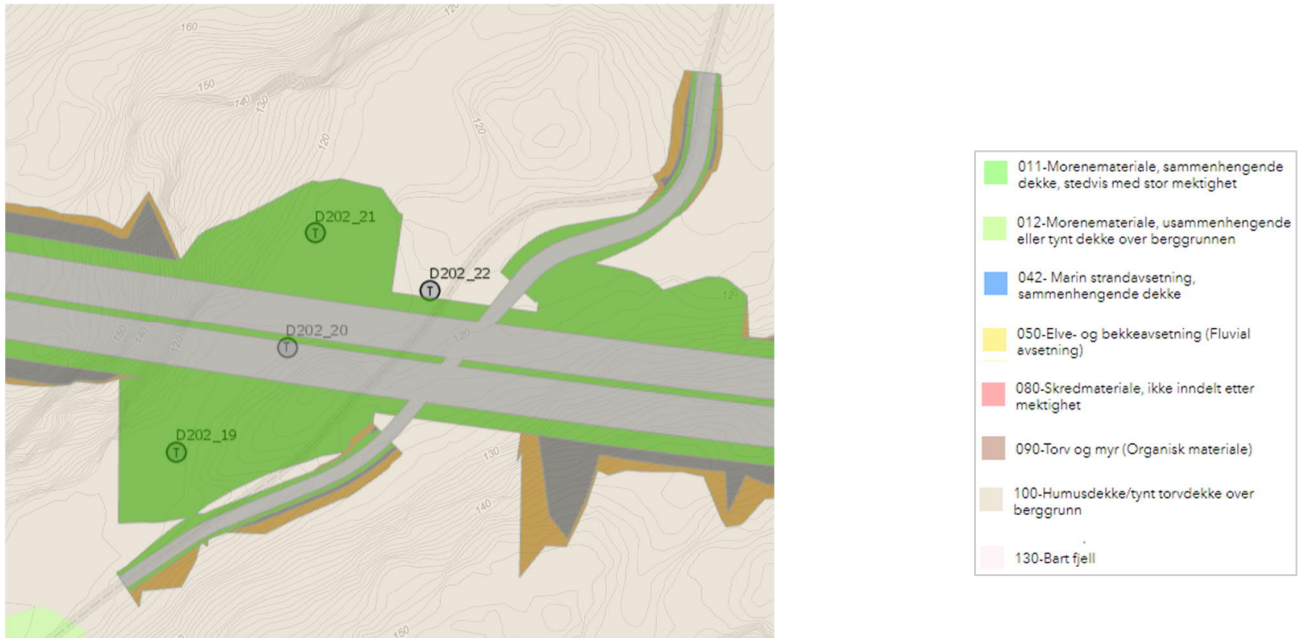
Figur 19 Fylling ved Hogsdalen (Sweco, 2021)

Løsmassekartet som er vist i Figur 19 indikerer at det befinner seg tynt torvdekke over berggrunn under hele fyllingen.

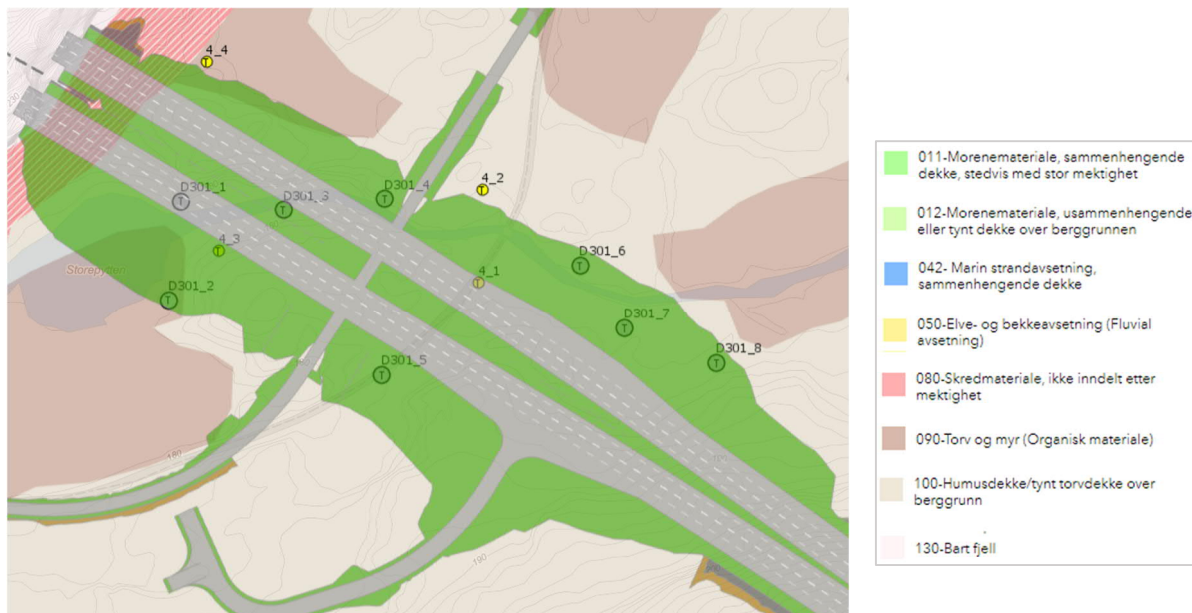
Figur 25 Fylling ved Haugdal (Sweco, 2021)

Løsmassekartet i Figur 25 indikerer at fyllingen stort sett ligger på tynt torvdekke over berggrunn. I noen mindre partier ser det ut til at fyllingen har utstrekning ut i tre myrer, samt at løsmassene beliggende under fyllingen lengst nordvest ser ut til å bestå av skredmateriale (område med skravur). I ingeniørgeologisk fagrapport fra Eikeråsheiatunnelen (Sweco Norge AS, 2021) er massene beskrevet som urmasser. Det henvises til ingeniørgeologisk fagrapport for nærmere detaljer om det skraverte området. Myrmasse må masseutskiftes før fyllingen legges ut.

Grunnundersøkelser utført i områderegeringsfasen er markert med gule punkter i Figur 25 og utklipp fra borplanen er vist i Figur 26. Boringene viser liten dybde til berg i alle punkter.

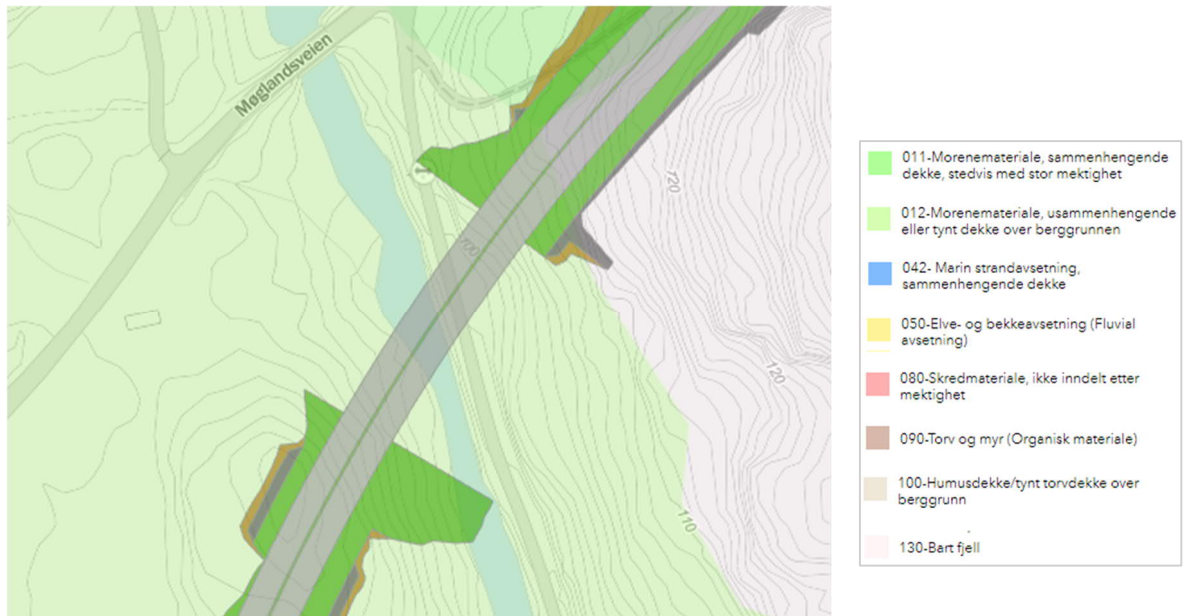
Figur 30 Fyllinger på hver side av Møglandsveien bro (Sweco, 2021)

Fyllingene på hver side av Møglandsveien bro skal etableres på tynt dekke med morenemateriale i skråninger ned mot en bekk, se Figur 30. Fyllingsfoten etableres i skrånende terreng, og det må dermed sikres at den får god kontakt med underliggende masser og sikres støtte for komprimering ved utleggingen. I tillegg er det viktig å ta hensyn til erosjonssikring dersom fyllingen får utbredelse ut i bekken.

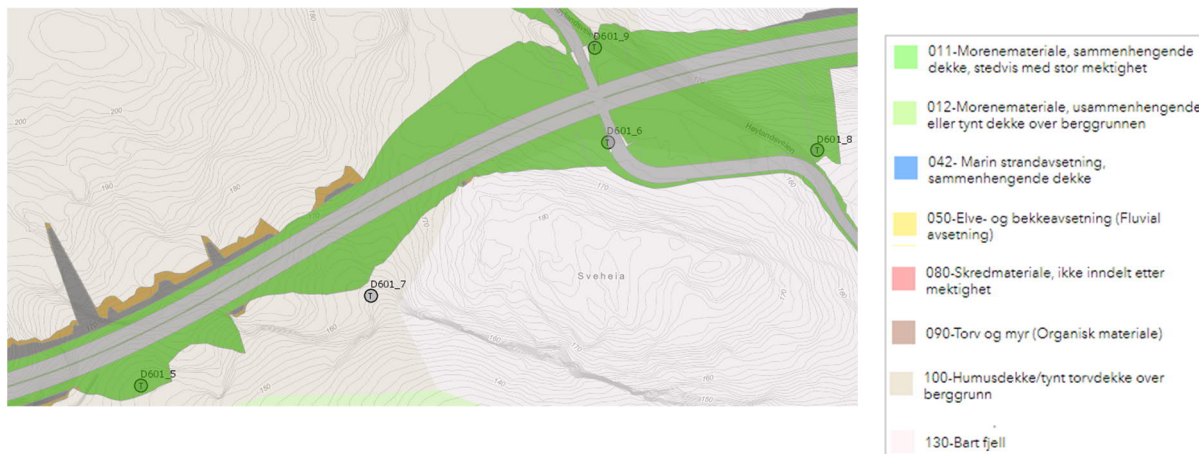
Figur 33 Fylling ved Sveheia (Sweco, 2021)

Løsmassekartet indikerer at området fyllingen ved Sveheia skal etableres på består av bart fjell eller tynt torvdekke over berggrunn, se Figur 33. I områder med skrånende terreng skal det sikres at fyllingsfot får god kontakt med underliggende masser, og det skal sikres støtte for komprimering ved utlegging.

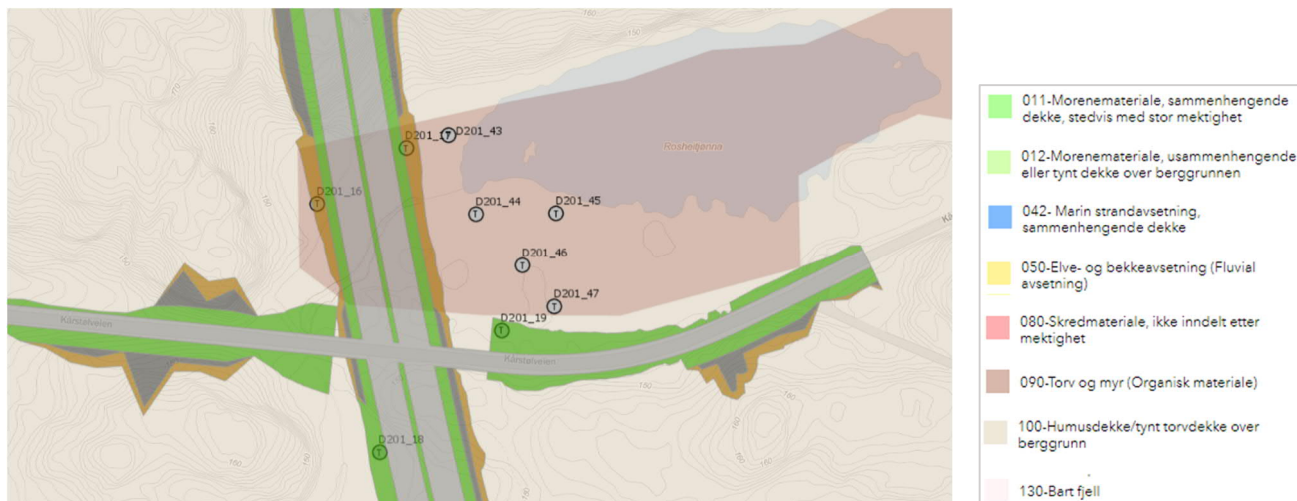
Figur 38 Jordskjæringen ved Rosheitjønn (Sweco, 2021)

Det er forventet myrmasser i området der veien passerer Rosheitjønn. Mektigheten av myr og løsmasser er ukjent og det vil bli utført grunnundersøkelser i området sommeren 2021.

Vegen legges i skjæring forbi Rosheitjønnå med omkringliggende myrområder, se Figur 38. Bekken fra tjønnå ledes i rør under skjæringen.

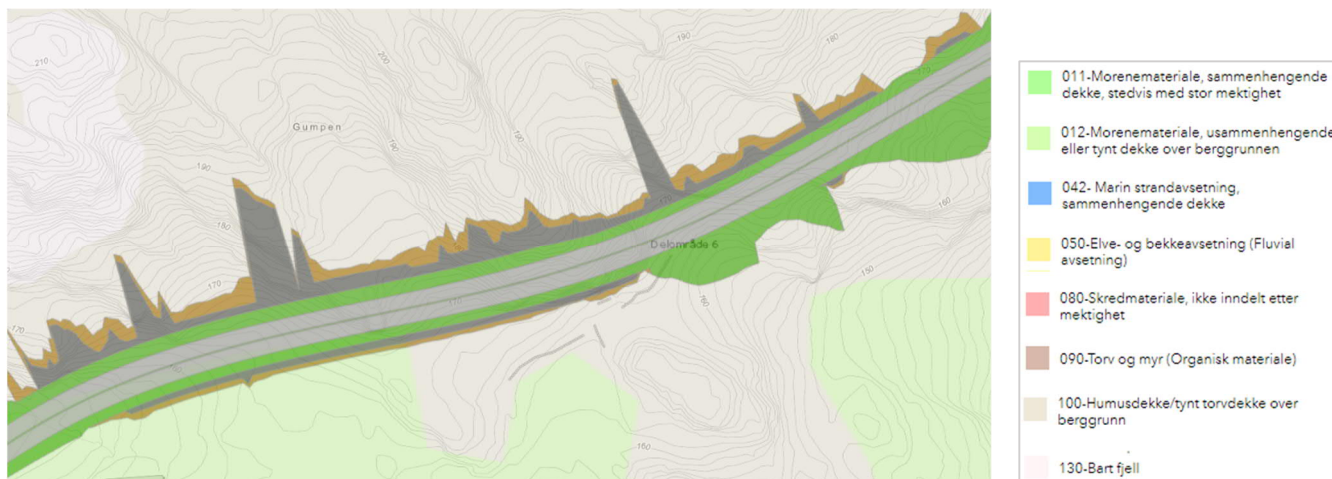
Figur 40 Jordskjæring ved Gumpen (Sweco, 2021)

Jordskjæringen ved Gumpen er stedvis opp mot 6 m høy og befinner seg oppå en bergskjæring. Utklipp fra innsynsportalen viser jordskjæringene med brun farge i Figur 40. Løsmassekartet viser at skjæringen ligger i et område med tynt torvdekke over berggrunn. Det er ikke gjort noen grunnundersøkelser i området.

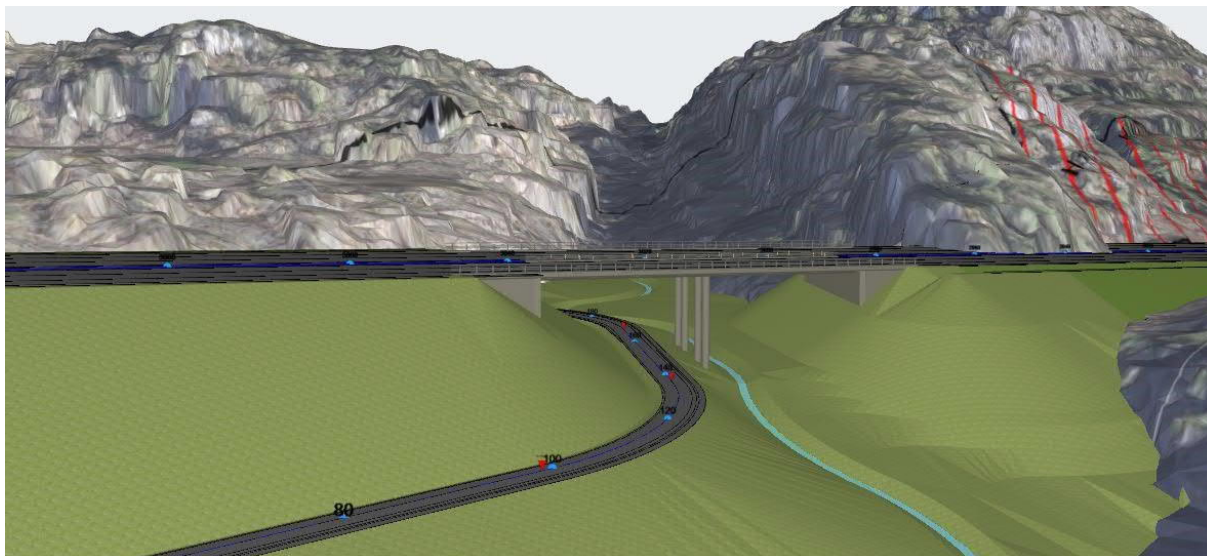
Figur 42 Djupedalen bru. Utklipp hentet fra BIM-modellen.

Djupedalen bru er planlagt utført som en spennarmert betongplatebru i to spenn der hvert spenn har 25 m lengde, se Figur 42. De fire søylene som er vist i søyleaksen i midten kan alternativt utføres med to søyler kombinert med en tverrbjelke.

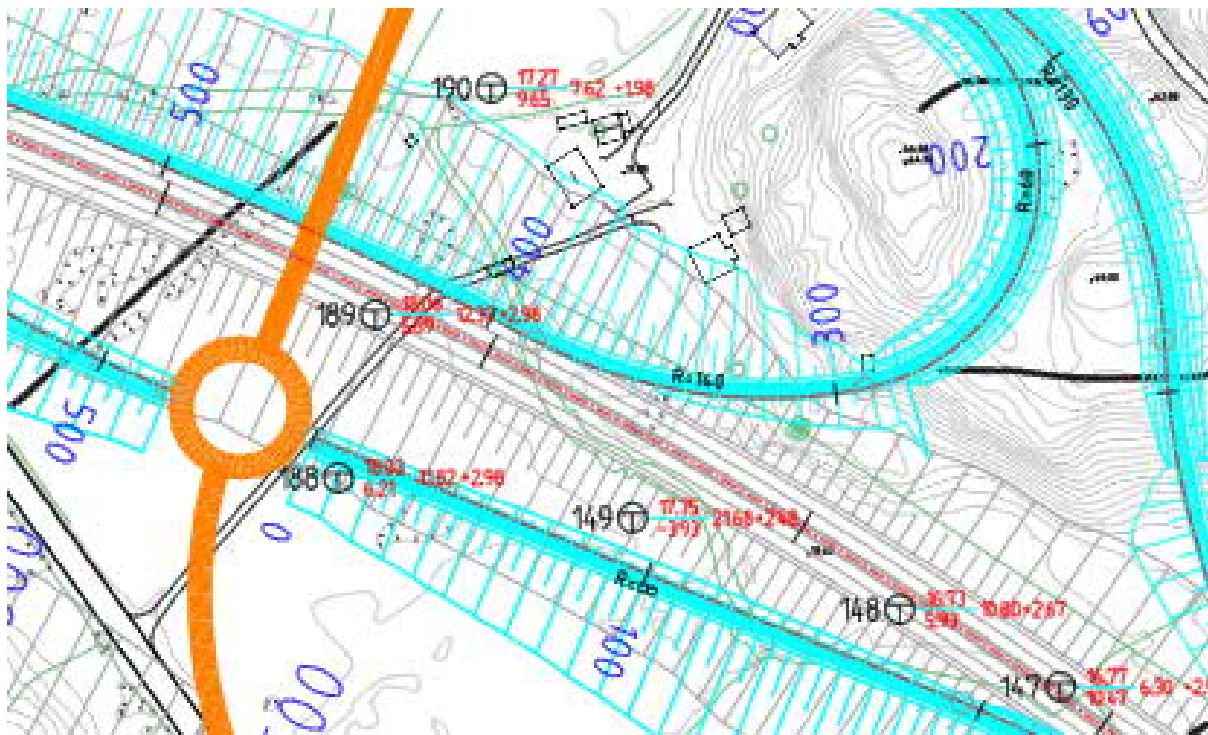
Figur 52 Utdrag fra borplan utført av Cowi (COWI, 2015)

Boringene tyder på at berget faller relativt bratt av ved borpunktene 188 og 189, der berget ligger rundt kote 6, ca 12 m under terreng. I borpunkt 149 er det registrert nesten 22 m til berg som er registrert på ca kote -4. Grunnforholdene framstår relativt likt i alle de tre borpunktene, med rundt 1 m bløte masser i toppen over sand. Det er planlagt grunnundersøkelser sommeren 2021 hvor noe av formålet er å kartlegge massenes beskaffenhet, særlig med tanke på innhold av humus/organiske masser da dette kan ha avgjørende betydning for massenes setningsegenskaper. Det er i utgangspunktet lagt til grunn at kulverten direktfundamenteres.

Grunnforholdene i området er beskrevet i kapittel 5.3.1 for fyllinga. Det er hentet informasjon om tidligere grunnundersøkelser i området (COWI, 2015), vist i Figur 52.

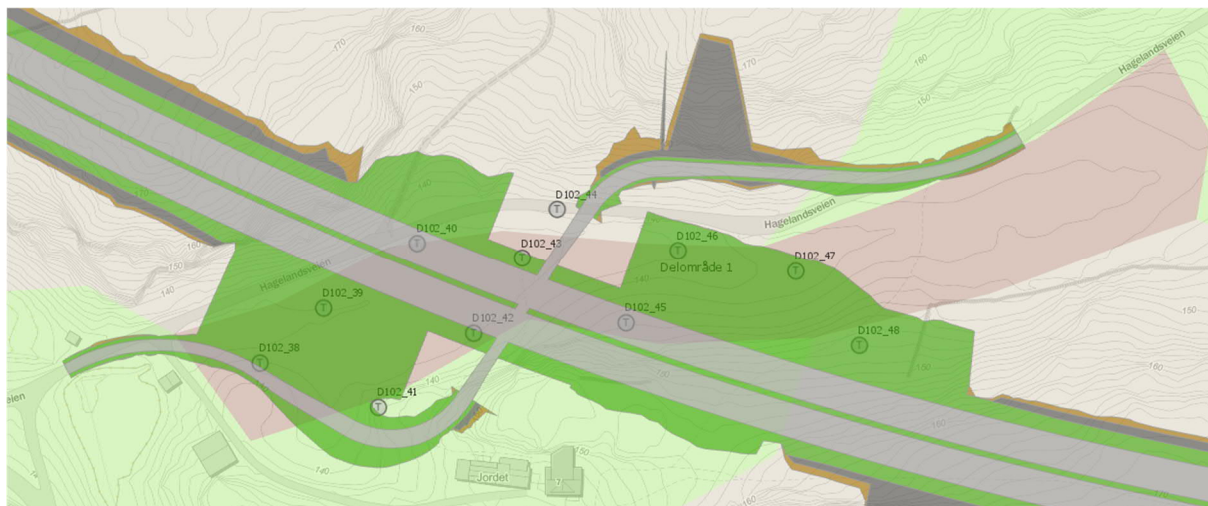
Figur 57 Myrområdet ved Hagelandsveien. Utklipp hentet fra ArcGIS innsynsportal.

Ny E39 er planlagt å krysse og ha fyllinger som går ut i myra ved Hagelandsveien, se Figur 57. Myrområdet ser, i følge flyfoto, ut til å være brukt som jordbruksareal. Det er planlagt boringer i området som vil gi informasjon om mektigheten til myrmassene og dermed volumet masser som må masseutskiftes.

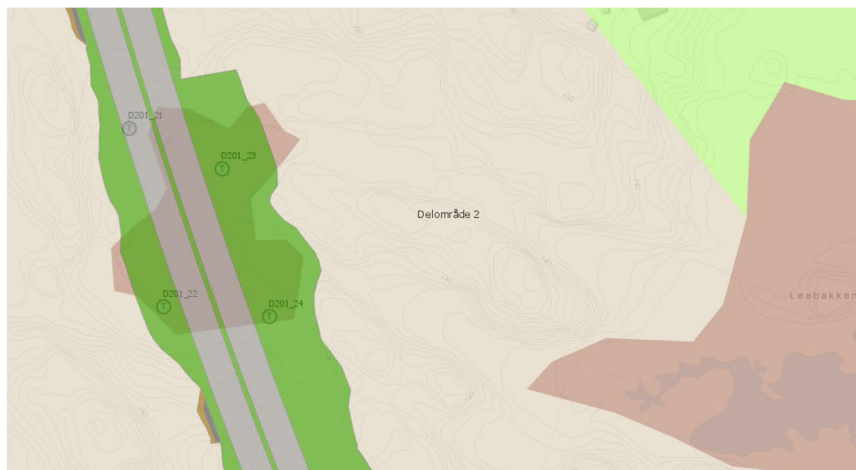
Figur 60 Myrområdet vest for Løebakken. Utklipp hentet fra ArcGIS innsynsportal.

Det er planlagt å etablere en fylling i myrområdet vest for Løebakken, se Figur 60. Her har vi ingen resultater fra boringer eller kartlegging av myra. Det er planlagt boringer i området. Siden myra har liten utstrekning antas det at myrområdet må masseutskiftes før veien etableres.

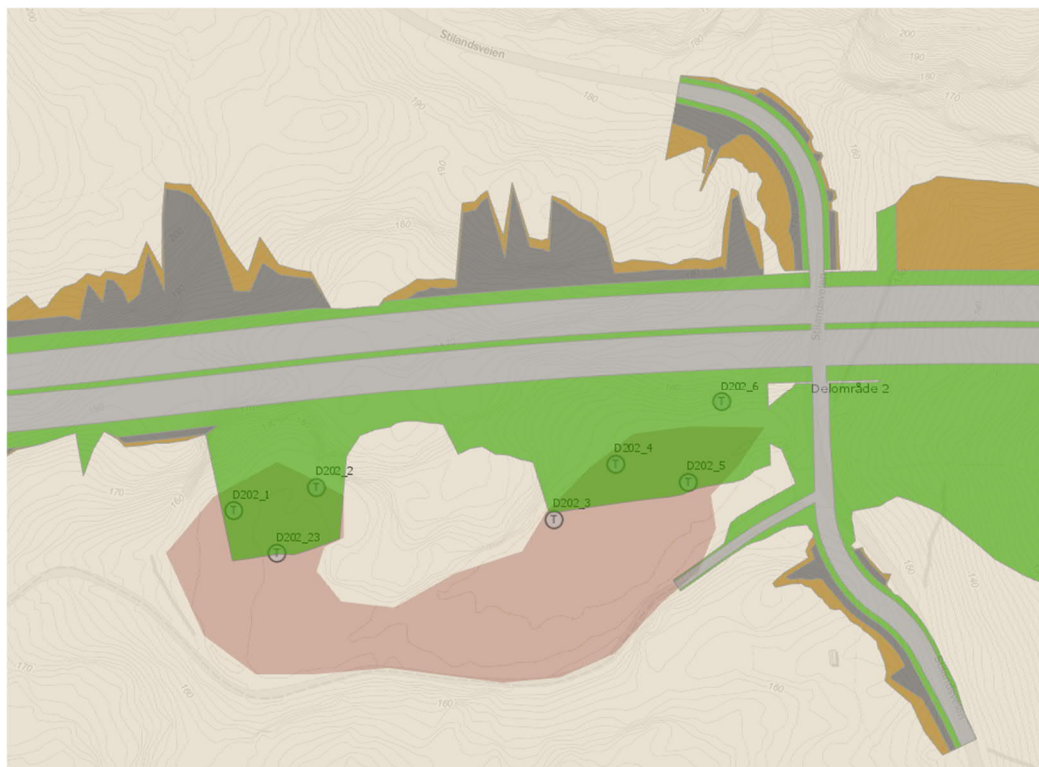
Figur 63 Myrområdet ved Stilandsveien. Uklipp hentet fra ArcGIS innsynsportal.

Fyllingene langs ny E39 vil ha utstrekning ut i myrområdet ved Stilandsveien, se Figur 63. Det er utført kartlegging av et punkt i myra som tilsier 1 m med myrmasser over faste masser. Planlagte grunnundersøkelser vil gi et bedre innblikk i mektigheten til myrmassene.
