Detaljregulering E18 Kragerø – Bamble: Fagrapport fysiske inngrep i vassdrag (bekkenotat)

Prosjekt nr.:	01227421
Oppdragsgiver:	Nye Veier AS
Dokumentnummer:	NV40E18KB-YML-RAP-0010

Bekkenotatet er utarbeidet etter ønske fra fagmyndigheter med ansvar for vann- og vassdrag, og inngår som en del av grunnlaget for detaljreguleringen.

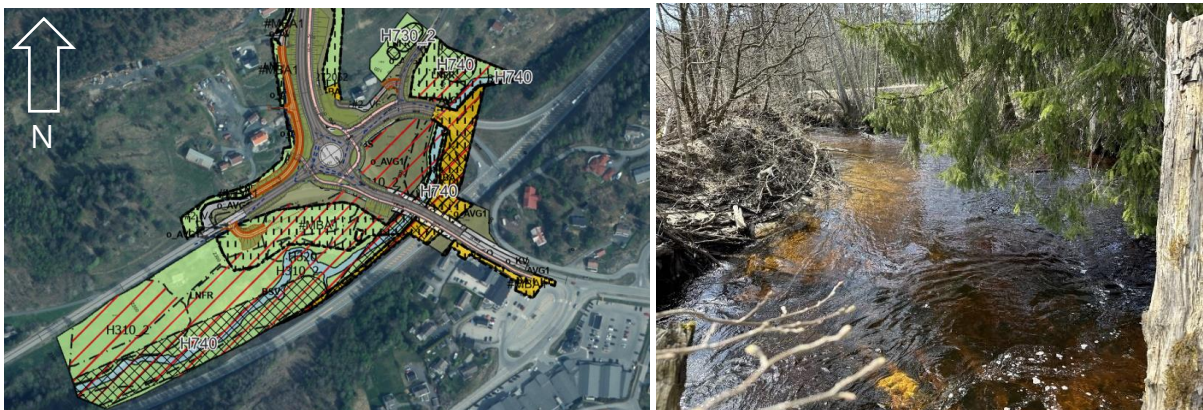
Figur 6-4: Heglandselva renner mot øst ved kryssområdet mellom dagens E18 og Sannidal sentrum (høyre). Foto, Heglandselva nær Hegland (Sweco Norge). Ved kryssområdet mellom dagens E18 og Sannidal sentrum (venstre) legger planen til rette for mulig erosjonssikring (23) (24).

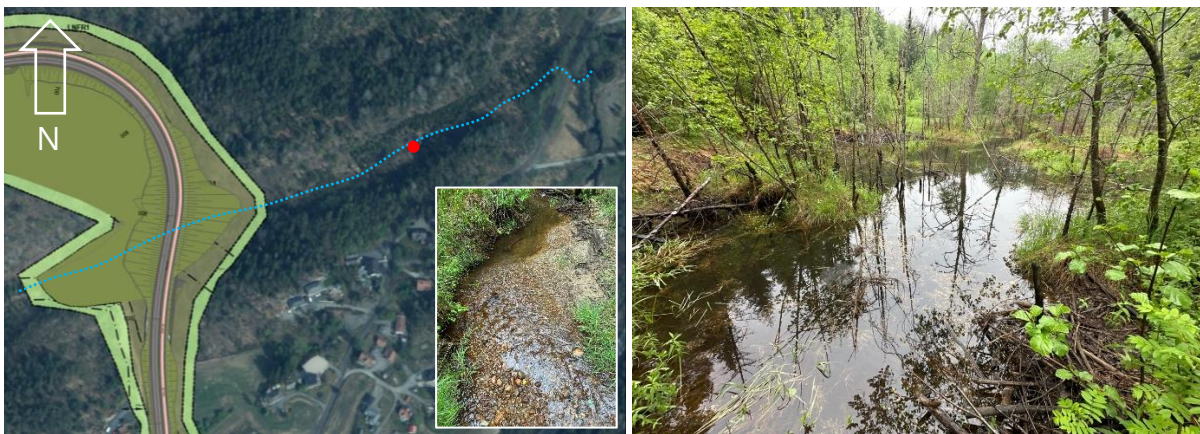
Figur 6-5: Bekk fra Langås (antydnet med blå stiplede strek) renner sørøstover mot Heglandselva. Foto til høyre viser område oppdemmet av bever ved rødt punkt ca. 200 m oppstrøms Heglandselva. Fisk antas å kunne vandre opp hit ved god vannføring. Minibilde viser gyttgrus ca. 100 m oppstrøms kulvert (Sweco Norge)

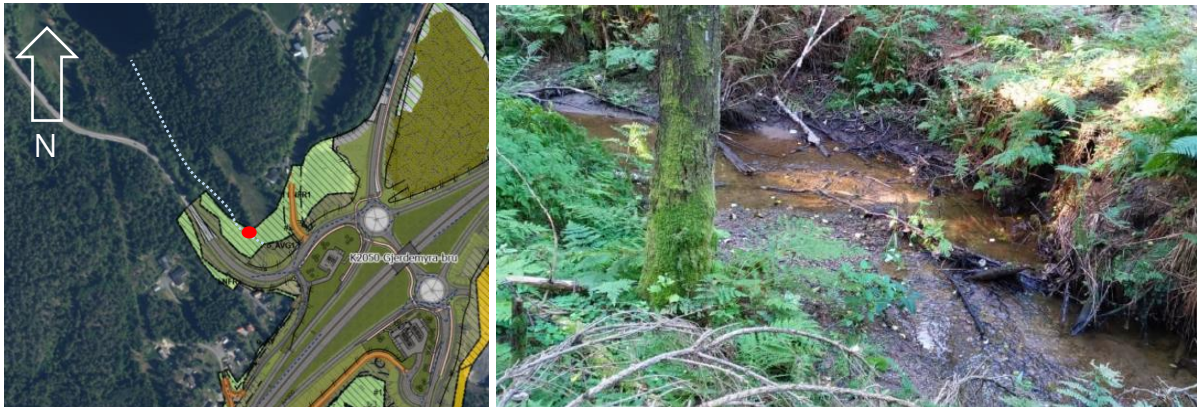
Figur 6-8: Gjerdedalsbekken (antydnet med blå stiptet strek) fra Gjerdemyra krysset renner nordover mot Gjerdedalskilen. Rødt punkt viser vandringshinder ved fylling dagens E18. Foto viser utsnitt fra Gjerdedalsbekken (NIBIO).

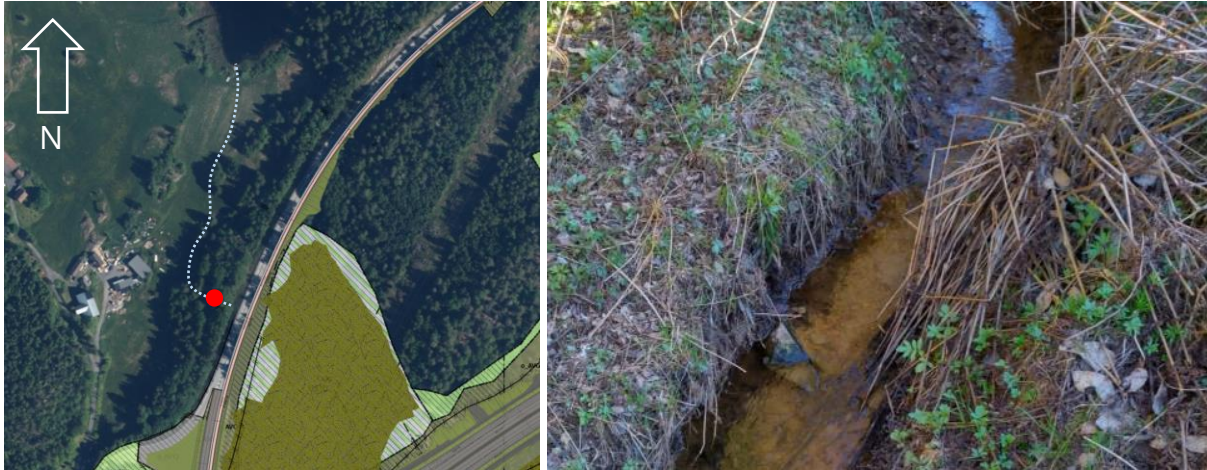
Figur 6-9: Bekk ved Gjerde (antydnet med blå stiplet strek) renner ut fra fyllingen under dagens E18 som er et vandringshinder (rødt punkt) og over landbruksjord i nordlig retning ut til Gjerdevannet. Foto viser kanalisering (NIBIO)

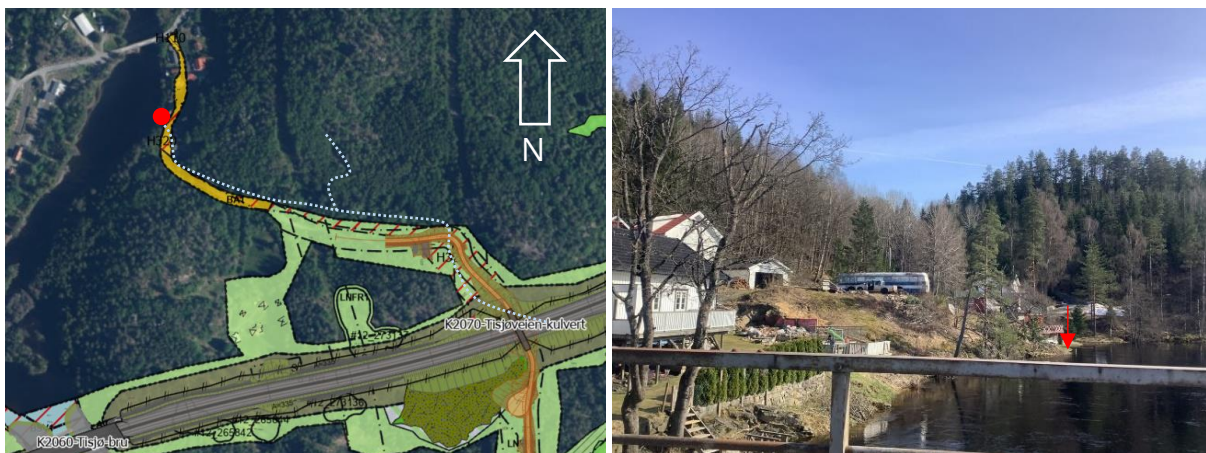
Figur 6-10: Bekk fra Tisjømyrane (antydnet med blå stiplede strek) renner nordvestover og ut i Vadfosselva rett nedstrøms bru langs Farsjøveien. Rød pil antyder utløpspunktet, rødt punkt viser vandringshinder (Sweco Norge)

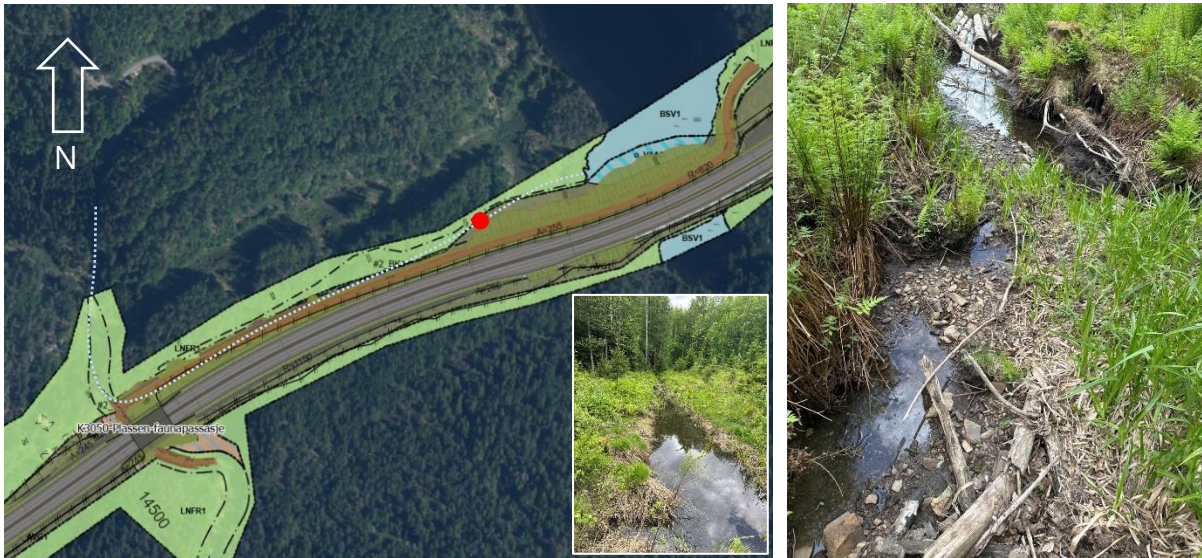
Figur 6-18: Liten bekk renner langs dagens E18 forbi gården Plassen til utløp i Skaugtjenna mot øst. Rødt punkt viser vandringshinder (for bratt). Høyre bilde viser at nedre deler av bekken har grusholdig substrat. Minibilde tyder på at bekken er kanalisert ut mot Skaugtjenna (Sweco Norge).

Bekken har en kort «horizontal» strekning, før den stiger forholdsvis bratt og blir utilgjengelig for fisk. Under befaringene i juni 2023 og mai 2024 var denne bekken hovedsakelig tørr. På strekningen før utløpet til Skaugtjenna er substratet hovedsakelig mudder og finstoff som gir et dårlig habitat for fisk, selv om det finnes kortere partier med grus. Generelt er denne bekken vurdert som lite viktig for fisk.

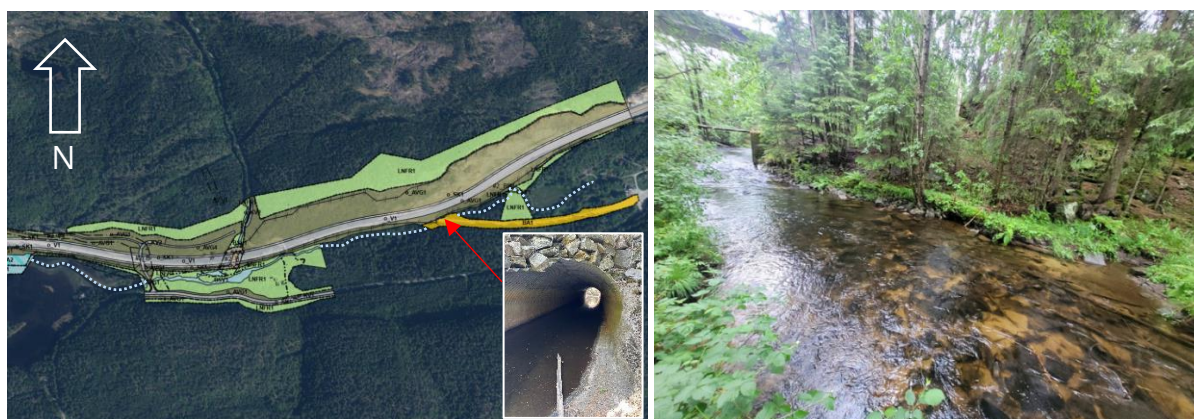
Figur 6-22: Der Gongelva renner ut i Bakkevannet er det et aktivt innlandsdelta (18). Gongelva er en viktig elv for gyting, oppvekst og leveområder for ørret med lite inngrep og sammenhengende velutviklet kantvegetasjon. Planlagt E18 får nærføring til Gongelva over en strekning på nesten 2 km. Høyre foto viser Gongelva sett vestover mot Bakkevannet med god vannføring, selv i tørr periode (juni 2023). Minibilde viser rørkulvert tilrettelagt for fisk under utrangert del av dagens E18 (Sweco Norge).

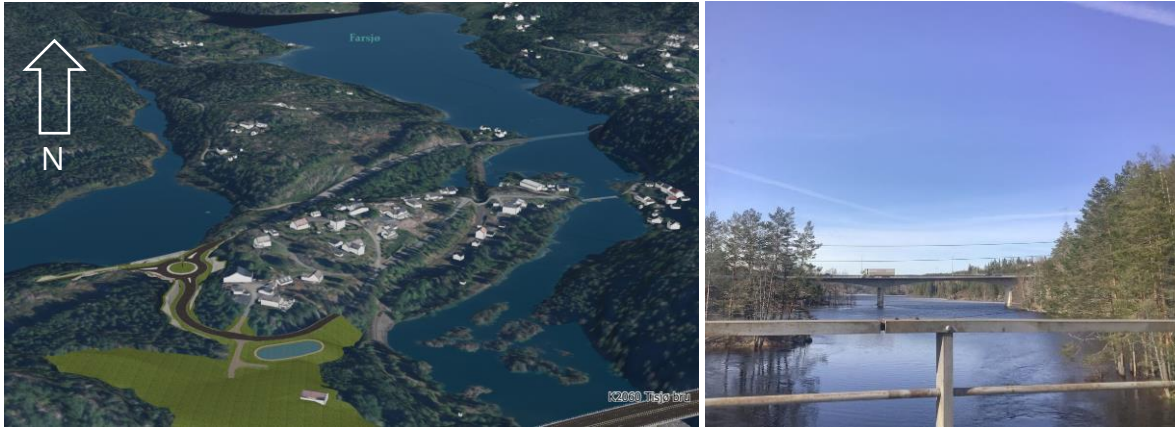
Figur 6-28: Farsjø antas å bli avlastet som følge av at ny E18 krysser vassdraget nedstrøms dagens kryssing. Foto, Dagens E18 bru over Farsjø sett nordover fra bru over Vadfosselva som ligger nedstrøms i retning Tisjø (Sweco Norge)

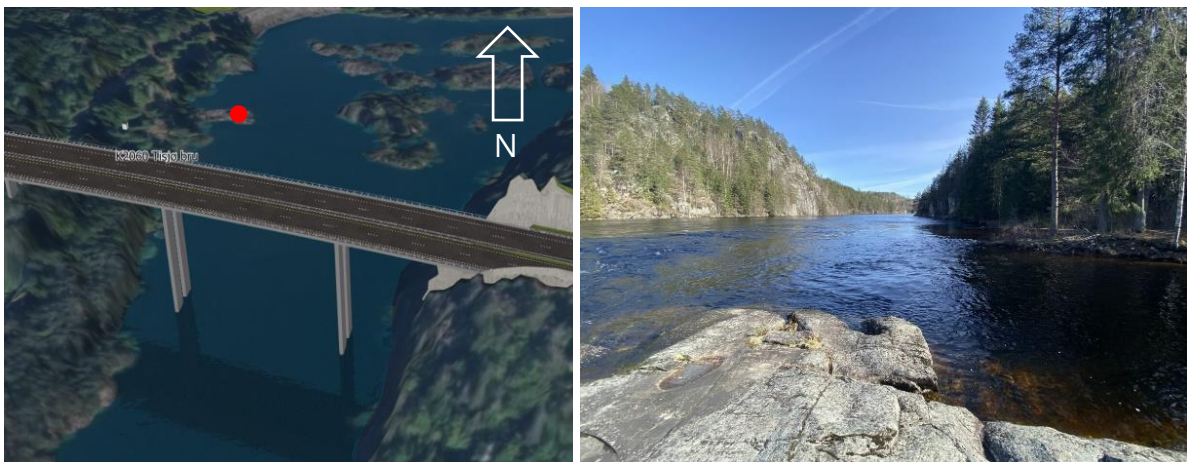
Figur 6-30: Tisjø bru sett fra sør. Foto viser Tisjø sett fra vestre bredd (rødt punkt) og sørover mot punkt for brukryssing (Sweco Norge)

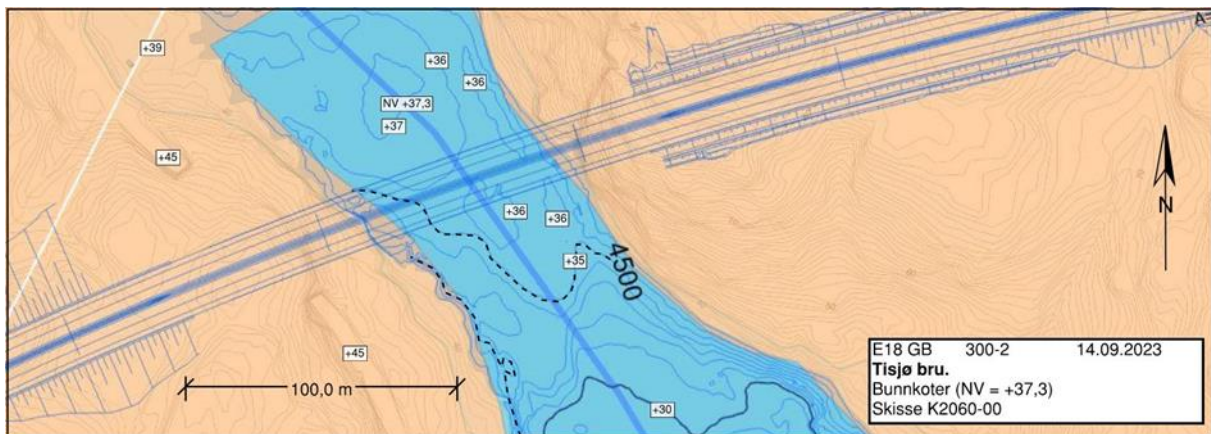
Figur 6-33: Bunnkotecart (26)

Tisjø er rundt 85 m bred der brua kommer og dybdene varierer fra ca. 1,5 til 3,5 m med rundt 2 m som middeldybde i forhold til normalvannstand på kote +37,3.

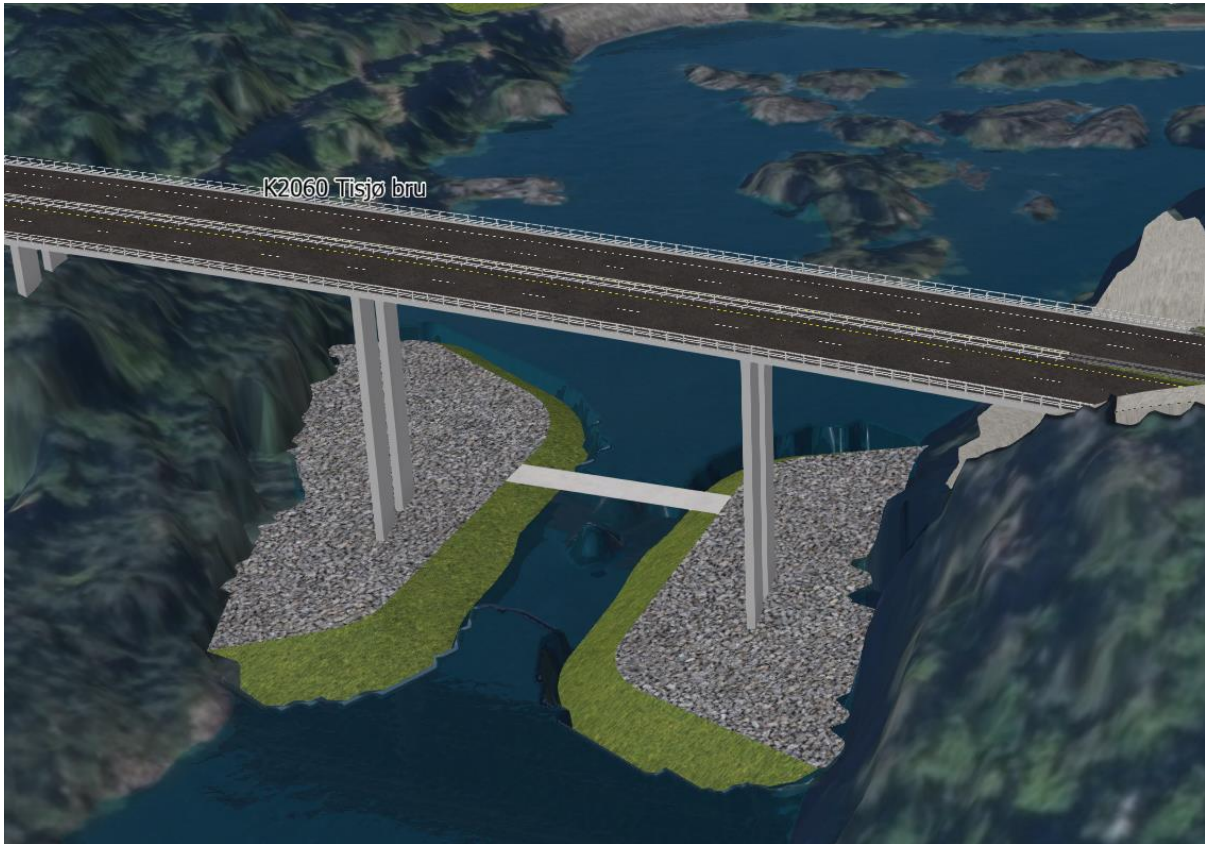
Figur 6-34: Anbefalt alternativ. Figuren illustrerer de to utfyllingene med anleggsbru mellom.

Det er som tidligere nevnt også sett på flere alternative løsninger for tilkomst i selve Tisjø til å kunne bygge brua. To alternativer er vurdert som de mest aktuelle. Den ene er en midlertidig anleggsvei som krysser over mye av Tisjø, enten fra vestlig bredd langs Kragerøbanen over til østlig brusøyle som vist i Figur 6-34, eller ned fra masselageret Bjønnås øst.

Det anbefalte alternativet er å etablere to utfyllinger, en på hver side av Tisjø, som kobles sammen med en anleggsbru som vist i Figur 6-34. Denne løsningen vil trolig ha liten oppdemmende effekt og ikke bidra til en stor økt vannhastighet. Samtidig vil etablering av tosidig utfylling medføre anleggsarbeider i vannkanten på begge sider som kan øke de landskapsmessige skadene.

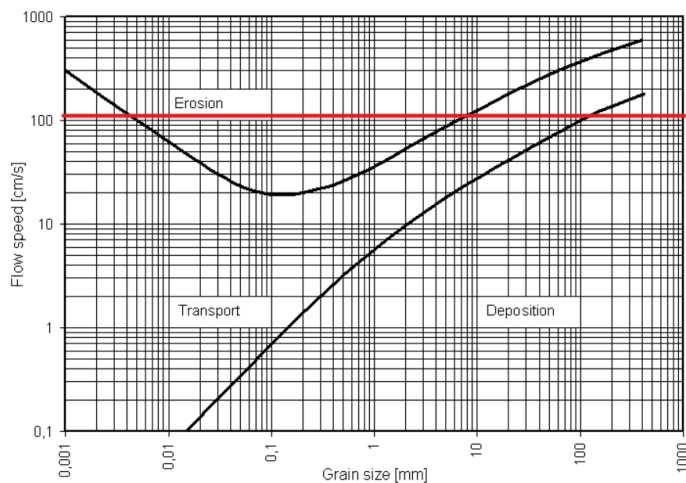
Figur 6-37: Figuren viser et Hjulstrøm diagram som illustrerer den generelle sammenhengen mellom strømningshastighet og sediment transport for ulike partikkelstørrelser (41) (42)

Ved en slik vannhastighet på 400 cm/s (antydnet med rød strek i diagrammet over) vil partikler opp mot 10 mm i tverrsnitt kunne bli mobilisert ved «graving» og dermed over tid medføre uønsket erosjon i innsjøbunnen. Ved samme vannhastighet kan småstein opp til 10 cm som ligger løst bli flyttet på. Dette understreker behovet for å ha en god erosjonssikring når anleggsarbeidene i vann skal detaljprosjekteres i byggeplanfasen.

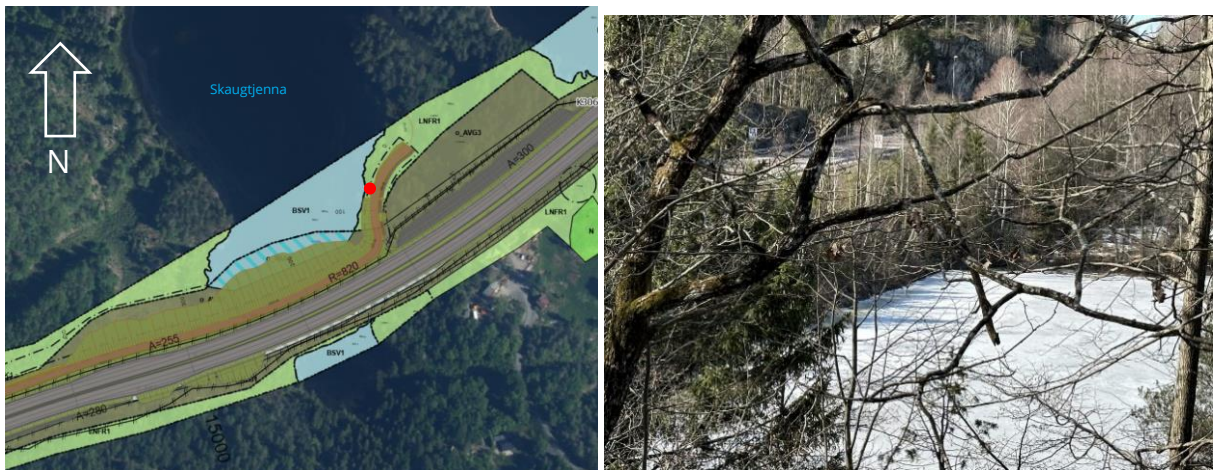
Figur 6-41: Utfyllingen i Skaugtjenna. Foto til høyre tatt fra ca. rødt punkt, viser hvordan dagens utfylling i Skaugtjenna «kutter» over innsjøen (Sweco Norge)

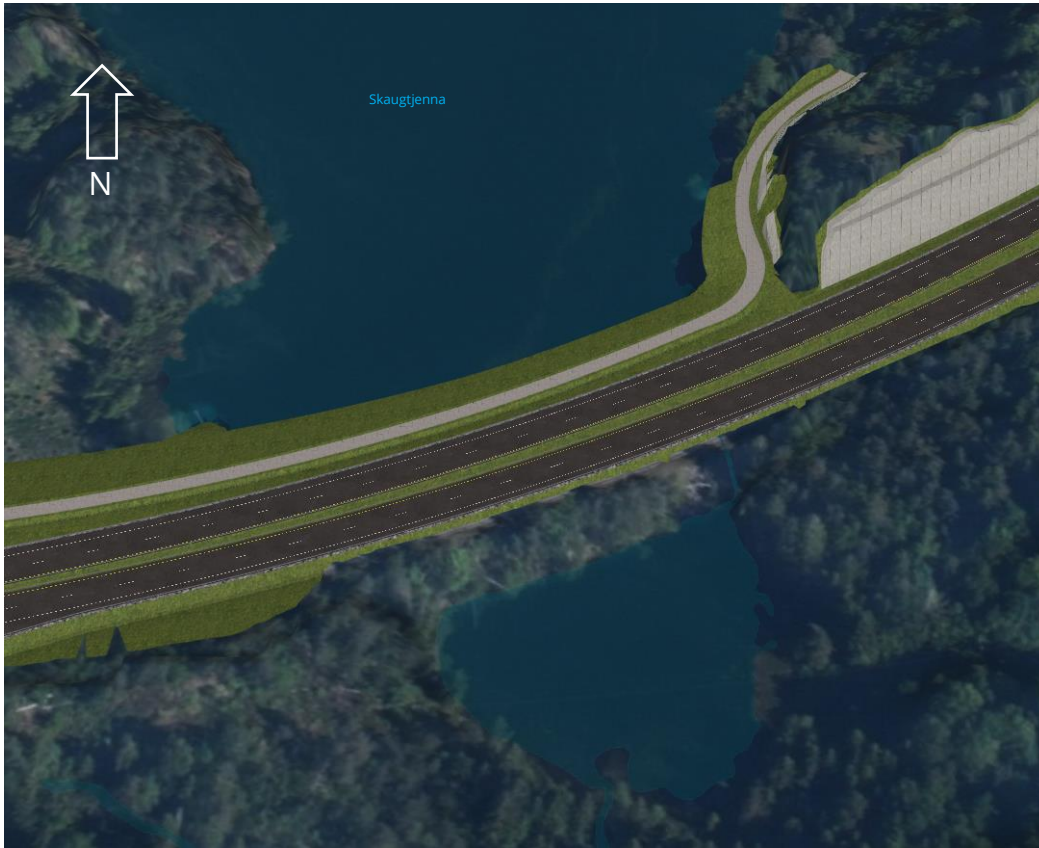
Figur 6-43: Eksisterende og planlagt utfylling i Skaugtjenna sett fra sør.

Skaugtjenna vil bli påvirket av at omfanget av utfylling øker fra rundt 4 daa i dagens situasjon til rundt 8,5 daa med planlagt E18. Både breddeutvidelsen av E18 og etablering av landbruksvei over fyllingen bidrar til det. I tillegg vil bekken fra Plassen måtte legges om grøft mellom E18 og landbruksvei over en strekning på rundt 500 m (33).

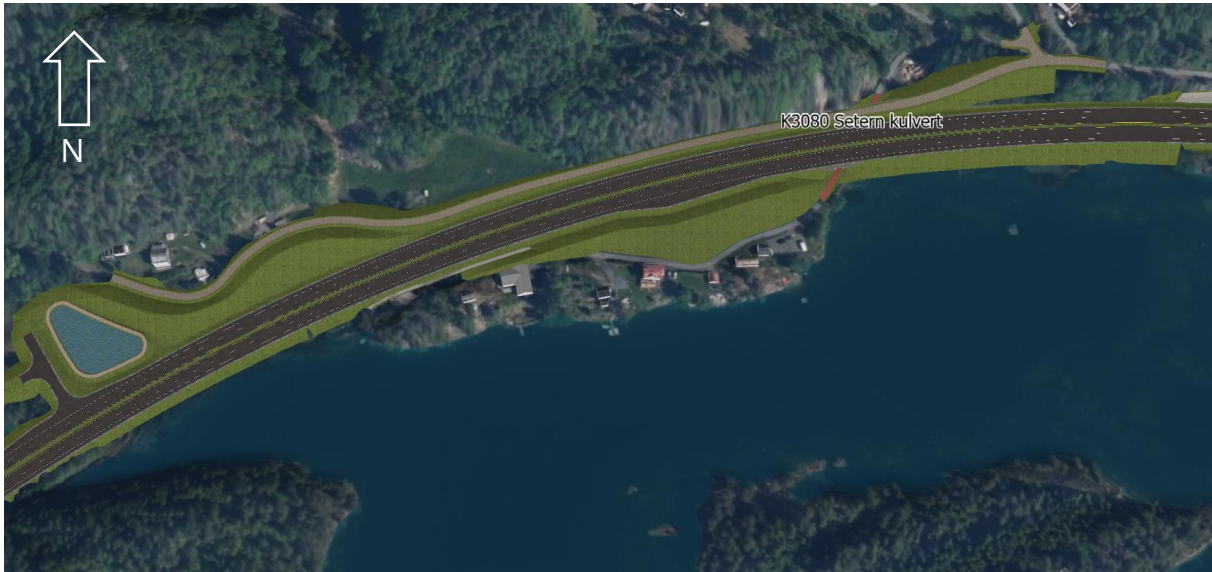
Figur 6-46: På strekningen fra Bakkeøya til utløp Gongelva legger planen opp til to ensidige utfyllinger mot sør.

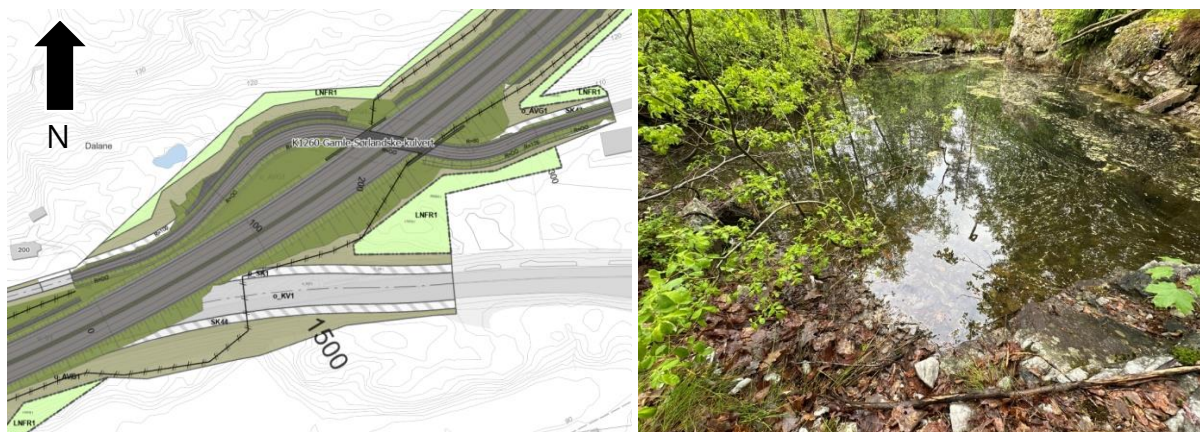
Figur 6-51 viser dam ved Dalane.

Dette er en nedlagt gruve som har blitt fylt med vann. Det er ikke gjennomført eDNA undersøkelser her. Under befaring i mai 2024 ble ingen amfibier observert. I utgangspunktet skal ikke denne dammen bli påvirket av utbyggingen. Dersom det likevel skulle vise seg at den kan bli påvirket bør dammen undersøkes for amfibier før inngrep. Dammen har bratte kanter og er bare tilgjengelig for amfibier på sør- og østsiden.

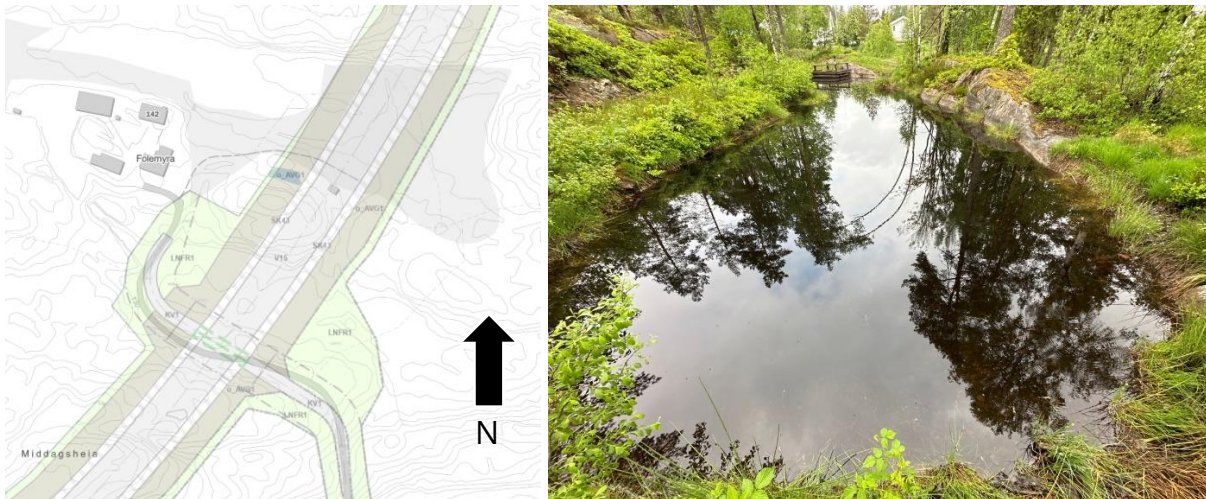
Figur 6-52 viser dam ved Folemyra

Dette ser ut til å være en relativt ny menneskeskapt dam (hagedam). Dammen er forholdsvis liten og ligger i et humusrikt område. Dammen fremstår derfor som dystrof. Det er ikke gjennomført eDNA undersøkelser her. Under befaring i mai 2024 ble det ikke observert amfibier.

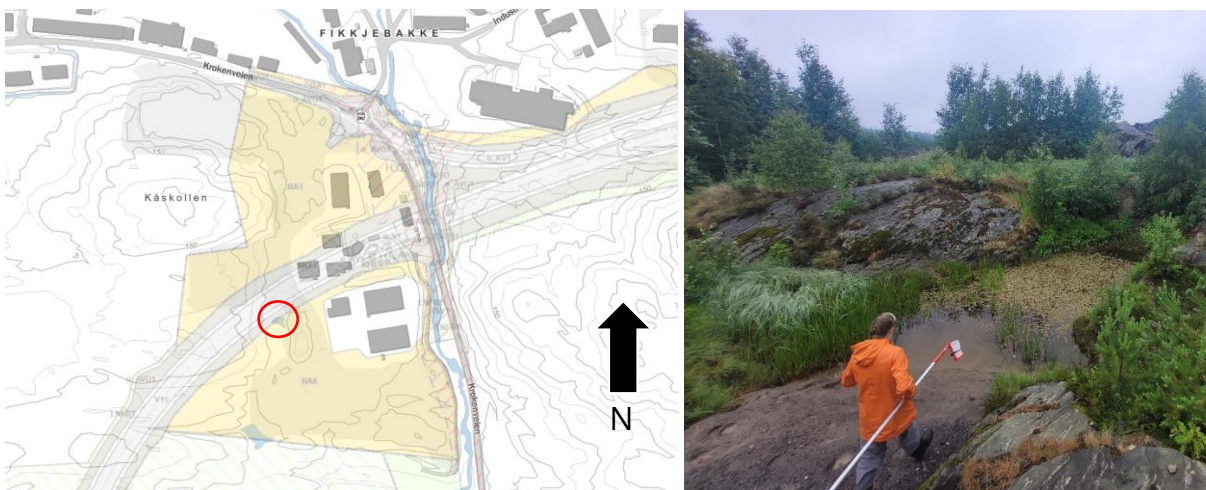
Det ligger to smådammer innenfor reguleringsgrensen i dette området. Den som ligger nærmest planlagt veilinje ble undersøkt med eDNA sommeren 2023, uten funn.

Figur 6-53: Dam ved Fikkjebakke. Foto viser prøvetaking av eDNA (Sweco Norge)
