Plan for ivaretaging av vann og vassdrag i anleggsfasen

E39 Bue – Ålgård. Detaljregulering

Oppdragsnr:	A128052
Oppdragsnavn:	E39 Bue – Ålgård. Detaljregulering
Dokument nr.:	
Filnavn	Plan for ivaretaking av vann og vassdrag i anleggsperioden

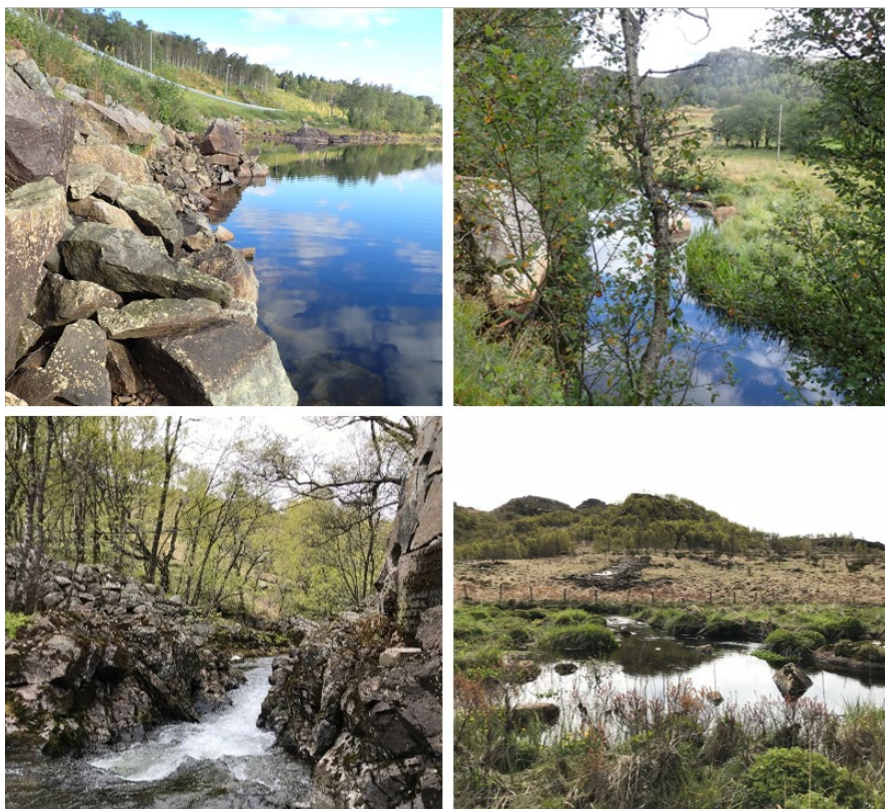
Figur 3-2 Vann og vassdrag langs trasé for ny E39. Dagens E39 går delvis på steinfylling i Ytra Kydlandsvatnet (øverst til venstre). Oppsalåna nord for Gautedal (øverst til høyre). Straumsåna like nedenfor Klugsvatnet (nederst til venstre) og Oppsalåna ved fremtidig brokryssing (nederst til høyre).

Storparten av planområdet ligger innenfor det vernede Figgjovassdraget (Verneplan ID 028/3), se kart i Figur 3-3 og bilder i Figur 3-2. Vassdraget er vernet på grunnlag av følgende verdier: "Kystnær beliggenhet på Jæren. Vassdraget er sentrale deler av et variert og særpreget landskap som strekker seg fra heiområdet innenfor kysten til utløpsområdet med viktige våtmarksområder og videre til utløpet i havet. Kystprosesser, elveløpsformer, botanikk, fuglefauna, landfauna og vannfauna inngår som viktige deler av naturmangfoldet. Store kulturminneverdier. Viktig for friluftslivet" (2).

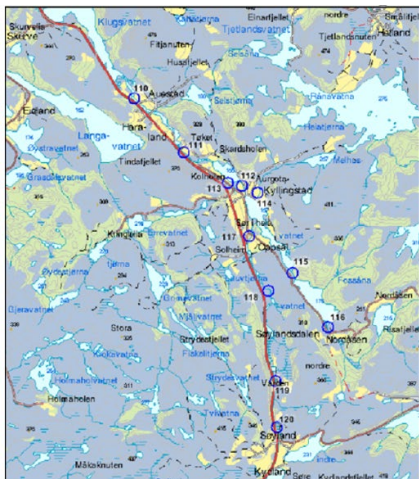
Figur 3-5 Lokalisering av stasjoner og relativ tetthet av levende elvemusling i indre del av Figgjovassdraget i 2009 (11).

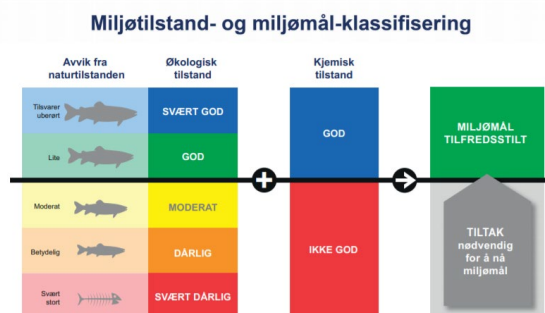
Figur 5-1: Vanddirektivet og den norske vannforskriften forutsetter at tilstanden i overflatevann skal beskyttes mot forringelse, forbedres og gjenoprettes med sikte på at vannforekomstene skal ha minst god økologisk og god kjemisk tilstand (16).

Vannforskriften skal sikre at tilstanden i vannforekomster ikke svekkes, og sørge for at tilstanden forbedres i de tilfellene der miljømålene ikke nås. Vannforekomster skal i samsvar med vannforskriften klassifiseres til en økologisk tilstand basert på biologiske, hydromorfologiske, kjemiske og fysisk-kjemiske kvalitetselementer. Klassifiseringen er inndelt i fem tilstandsklasser; svært god, god, moderat, dårlig og svært dårlig, som illustrert i Figur 5-1.

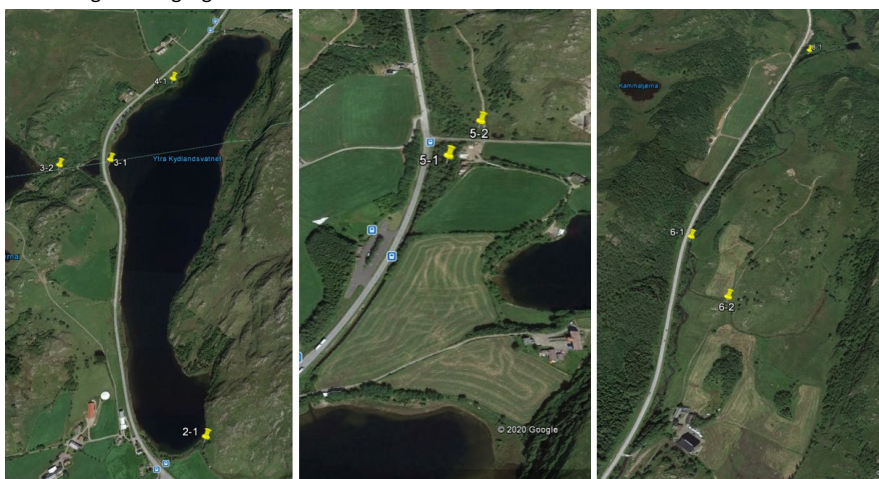
Figur 6-1 Plassering av overvåkingsstasjoner vannkjemisk (punkt 2-1 til 6-2) i bekker og elver fra Runatjørn til Gautedal. Kart fra Google Earth.

Under følger utdypende beskrivelse av de enkelte vann og vassdrag som vil bli berørt av utbyggingen av ny E39, og beskrivelse av tiltaket. Oversiktsbilder av vannforekomster med plassering av overvåkingsstasjoner for vannkjemisk i bekker og elver langs planlagt trasé for ny E39 fra Bue til Ålgård er vist i Figur 6-1 og Figur 6-2 under.

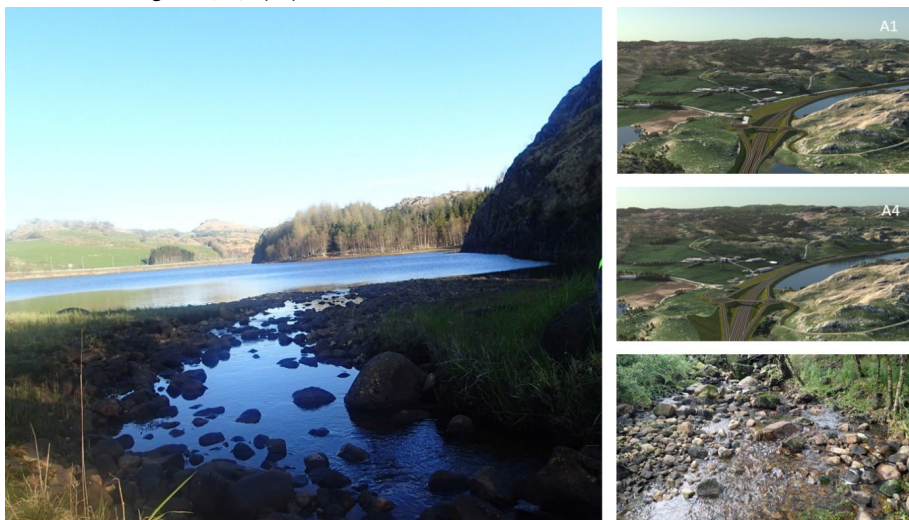
Figur 6-3 Kryss ved Bue mellom Runatjørna og Ytra Kydlandsvatnet. Bekken blir vil ved alternativ A1 i stor grad lagt i rør. Alternativ A4 er trukket lenger vest og berører bekken i mindre grad slik at større deler vil kunne holdes åpent.

Alternativ A1 medfører at mesteparten av bekken fra Runatjørn til Ytra Kydlandsvatnet blir liggende i rør under ny vei. Alternativ A4 gir mulighet for å holde større deler av utløpsbekken åpen (se Figur 6-3). Nedbørsfeltet består av bratt snaufjell som reagerer raskt på nedbør. Dimensjonerende vannføring for 200-års flom (inkludert klimafaktor på 1,3 %) ut av Runatjørna er 8,8 m³/s. Normalavrenning er 54,8 l/s (18).

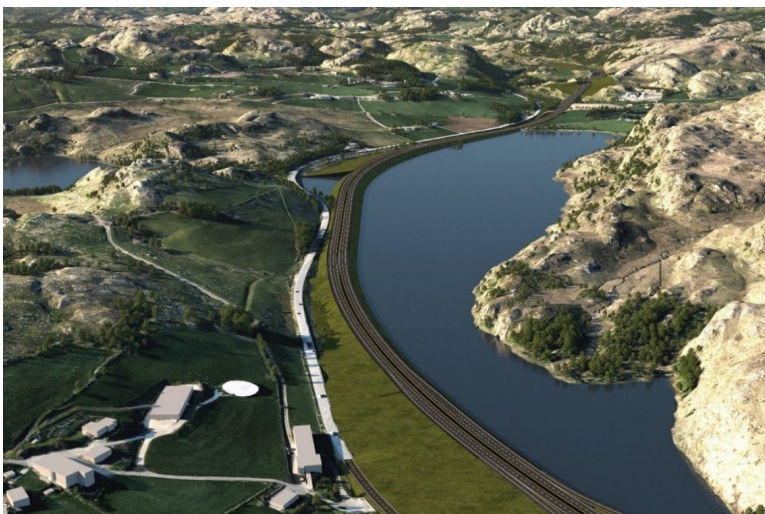
Figur 6-4 Alternativ A1 gjennom Ytra Kydlandsvatnet. Kyrjtjørna midt i venstre bildekant.

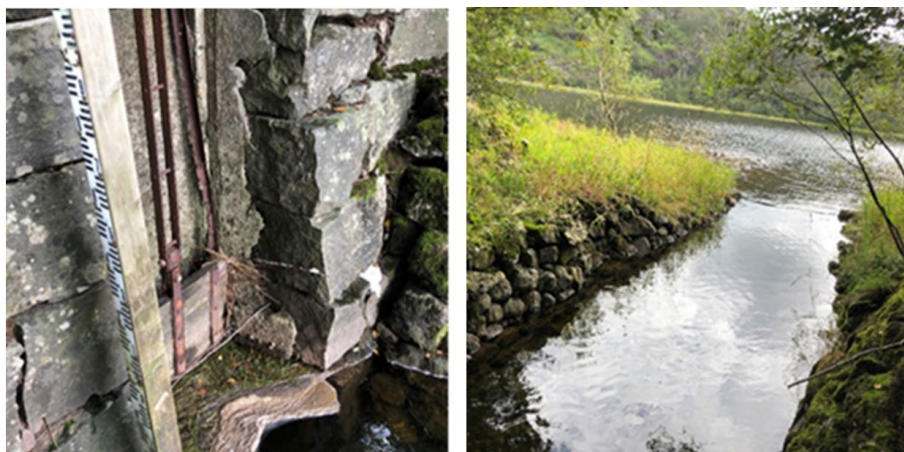
Figur 6-5 Utløpet av Ytra Kydlandsvatnet med damluke. Stasjon for el-fiske B2-A.

Ved el-fiske i utløpet til Ytra Kydlandsvatnet, oppstrøms reguleringsdam, ble det fanget seks ørret og observert en ål. Stasjonen bærer preg av stillestående vann med vanddyb over en meter (Figur 6-5). Substratet er relativt storsteinet. Vannprøvene som er tatt (Tabell 5-3) viser at vannet er noe påvirket av landbruk og har forhøyede konsentrasjoner av total fosfor.

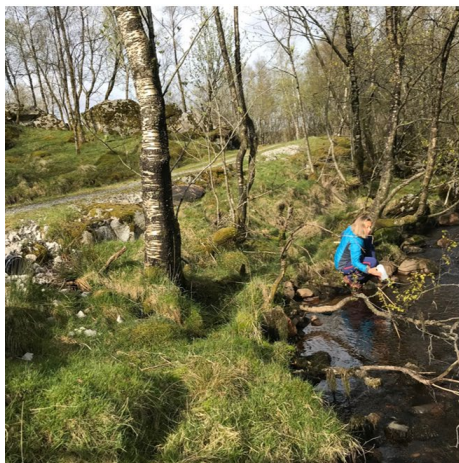
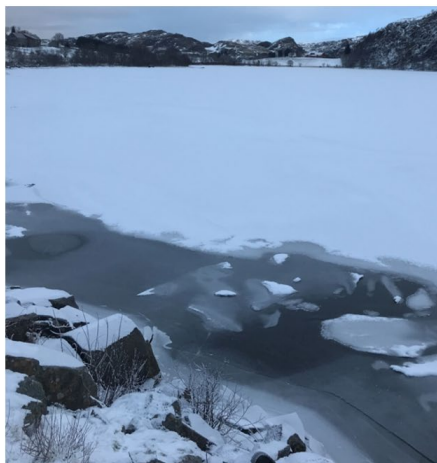
Figur 6-6 Punkt 3-2 Bekk fra Kyrjtjørna med utløp til Ytra Kydlandsvatnet (bildet til høyre) gjennom fylling under dagens E39.

For begge veialternativene vil koblingen mellom Kyrjtjørna og Ytra Kydlandsvatnet bli noe redusert. Planlagte stikkrenner, kulverter og en permeabel fylling vil bidra til å kompensere for dette. Dimensjonerende vannføring for 200-års flom (inkludert 1,3 % klimafaktor) ut av Kyrjtjørna er 5,6 m³/s mens normalvannføring er 110 l/s (18). Dagens E39 ligger på fylling ved Kyrjtjørna. Det går et rør gjennom fyllingen (se Figur 6-6), men i løpet av ett år med månedlige vannprøvetaking her har det ikke blitt observert vannstrøm gjennom røret. Vannutvekslingen foregår sannsynligvis gjennom den permeable fyllingen.

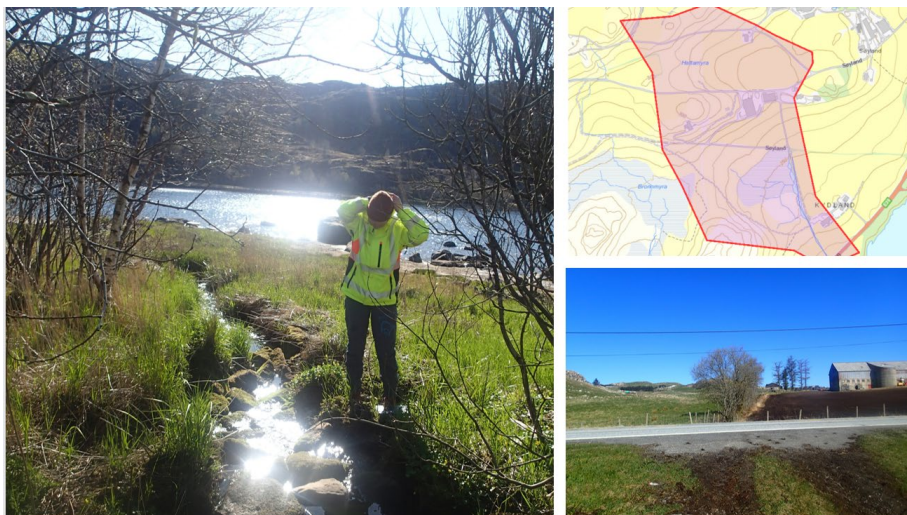
Figur 6-7 Prøvepunkt 4-1. Bekk fra jordbruksareal med utløp i nordre del av Ytra Kydlandsvatnet.

Sidebekken i nordre del av Ytra Kydlandsvatnet kommer fra snaufjellet og renner gjennom et område med mye dyrket mark før den krysser dagens E39 i rør. Derfra renner den gjennom et lite kratt og et område med våtmark før utløp i vannet. Nedbørfeltet er 0,2 km² og normalavrenningen er 62 l/s (19). Bekken, som er sterkt påvirket av næringstilførsler fra landbruket (Tabell 5-3), skal legges i rør under ny vei. Det er viktig at røret ikke blir et vandringshinder for fisk. Det er viktig at røret legges tilstrekkelig dypt slik at det kan etableres et dynamisk substratlag i røret. Krysningen planlegges slik at vannhastigheten ikke øker sammenliknet med referansesituasjon.

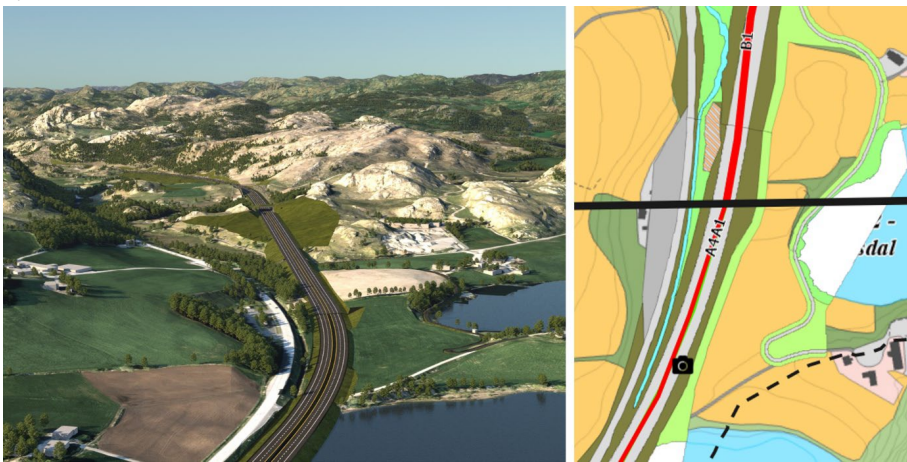
Figur 6-8 Ny E39 fra nordenden av Ytra Kydlandsvatnet mot Gautedal. Viltovergang midt i bildet. Oppsalåna renner parallelt med dagens E39. Utsnitt fra plankartet som viser at det er avsatt areal til rensebasseng (skravert) langsmed ny E39, i starten av delstrekning B1.

Ny E39 går langs kanalen/Oppsalåna ved utløpet av Ytra Kydlandsvatnet før den krysser Nedrebøvegen og svinger bort fra elva (Figur 6-8). Nedrebøvegen (Figur 6-13) skal gå i kulvert under ny vei.

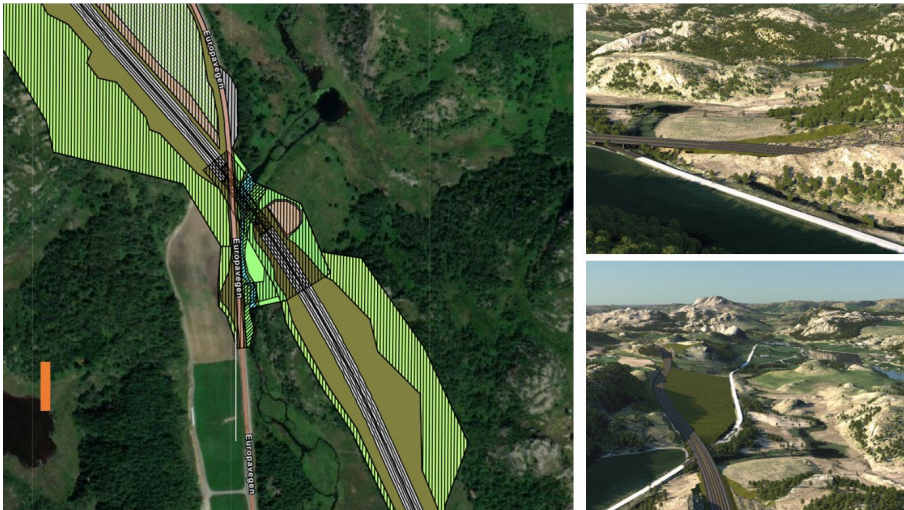
Figur 6-11 Ny E39 krysser Oppsalåna og eksisterende E39 på bro. Det er tilrettelagt for at hvileplassen og til dels dagens E39 kan brukes som riggområde, og det er regulert inn mulighet for permanent rensebasseng på sørsiden av bro.

Figur 6-11 viser kryssing av Oppsalåna og dagens E39 på bro ved Hamrane. Broen vil ligge høyt over elveløpet og påvirker ikke flomkapasiteten i vassdraget. Det er i plankartet satt av plass til rensebasseng på sørøstsiden av bro dersom entreprenør velger lukket drenering for deler av veilinjen som faller mot broen. Dimensjonerende vannføring for 200-års flom (inkludert klimafaktor på 1,3 %) ved brokryssing er 26,5 m³/s. Normalvannføring er 647 l/s.

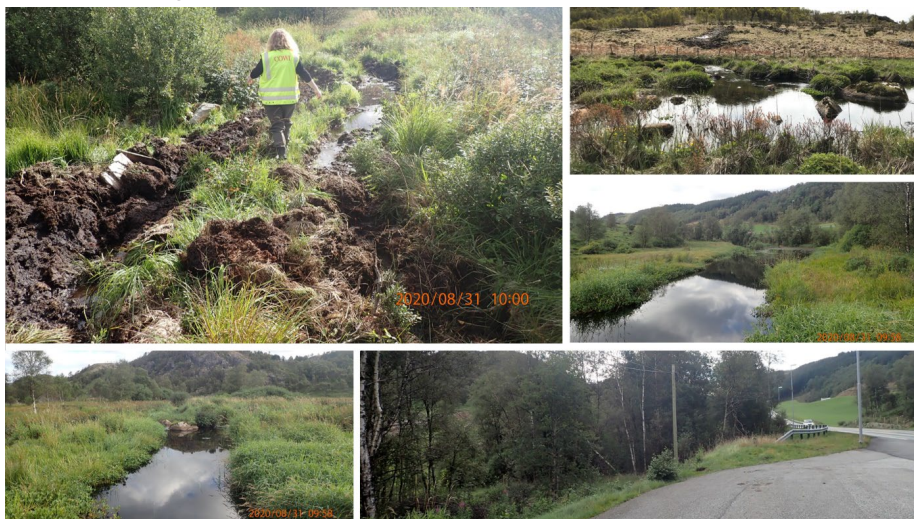
Figur 6-12 Prøvepunkt 8-1 nedstrøms brokryssing. Gravemaskiner i forbindelse med de arkeologiske utgravningene har laget sår i terrenget. Hvileplassen langs dagens E39 i bildet nederst til høyre er tenkt brukt som riggområde.

Ved kryssingspunktet er elven relativt sakteflytende gjennom sump og myrområde, se bilder i Figur 6-12. Kystlyngheien Søylandsdalen-Hamrane på østsiden av elven er karakterisert som viktig og består hovedsakelig av lite tørkeutsatt hei (20).

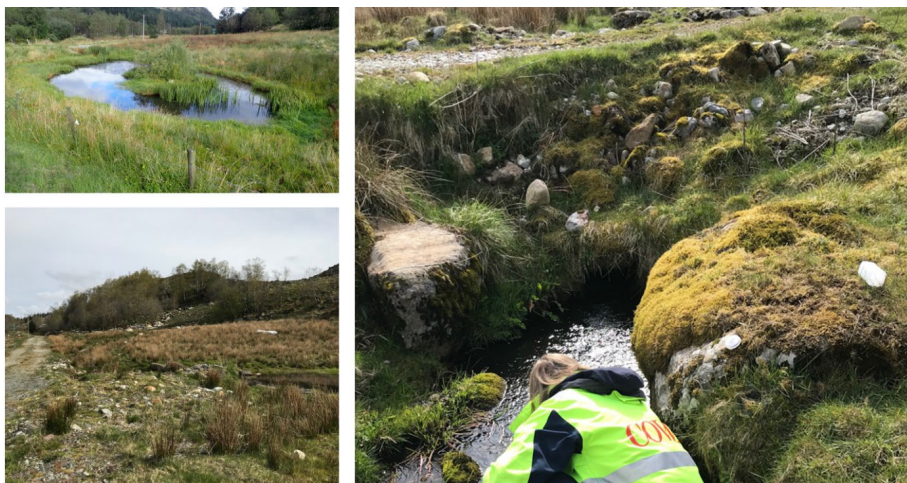
Figur 6-13: Prøvepunkt 5-2 ved utløp fra sedimentasjonsbasseng tilknyttet steinbrudd i Nedrebøvegen.

Utløp fra sedimentasjonsbasseng nedstrøms eksisterende grustak i Nedrebøvegen er vist i Figur 6-13. Ny veglinje går direkte over sedimentasjonsbassenget. Nytt sedimentasjonsbasseng må etableres på østsiden av ny vei og utløpsbekken fra bassenget vil bli lagt i rør under ny E39. Vannprøvene viser at bekken er sterkt påvirket av næringstilførsler. Konsentrasjonene av fosfor og nitrogen tilsvarer tilstandsklasse 5 og bekken oppnår ikke god kjemisk tilstand. Det er målt en gjennomsnittlig turbiditet på 3,58 FNU. Nytt sedimentasjonsbasseng kan bidra til bedre rensing av dette vannet før det ledes inn på hovedvassdraget.

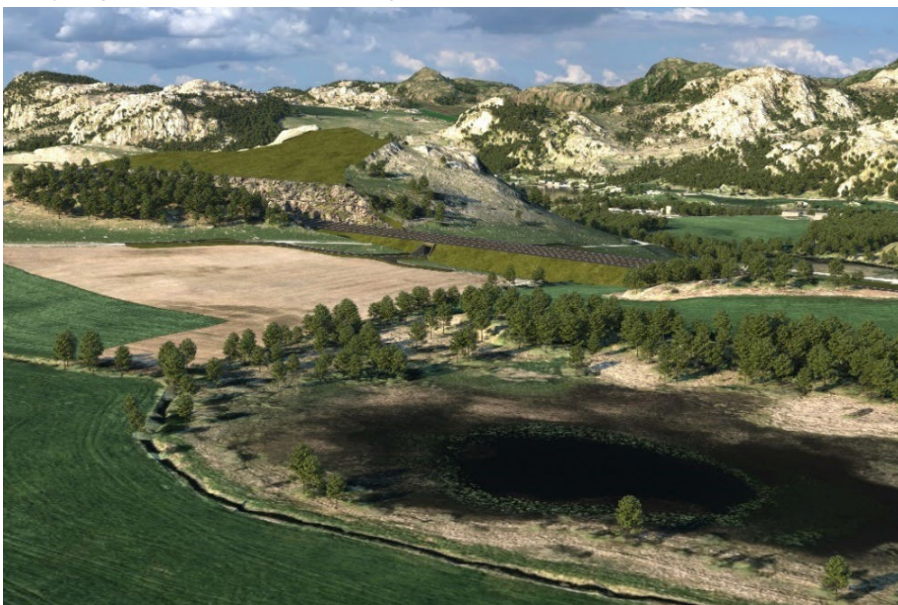
Figur 6-15: Utsnitt fra modell som viser ny E39 på 10 meter høy fylling ved Solheim, sett østover. Lauvtjørna fremst i bildet. Bekken fra Lauvtjørna legges i rør under ny vei.

Lauvtjørna er et lite magasin som samler vannet fra nedbørsfeltet før det renner videre ned til Figgjovassdraget. Ny E39 krysser bekken, og det er planlagt å legge bekken i rør i fyllingen under veien, se Figur 6-15. Størrelsen på kulverten blir dimensjonert etter beregnet 200-årsflom med 30 % klimapåslag, her 4,3 m³/s. Normalavrenningen er 85,4 l/s (18).

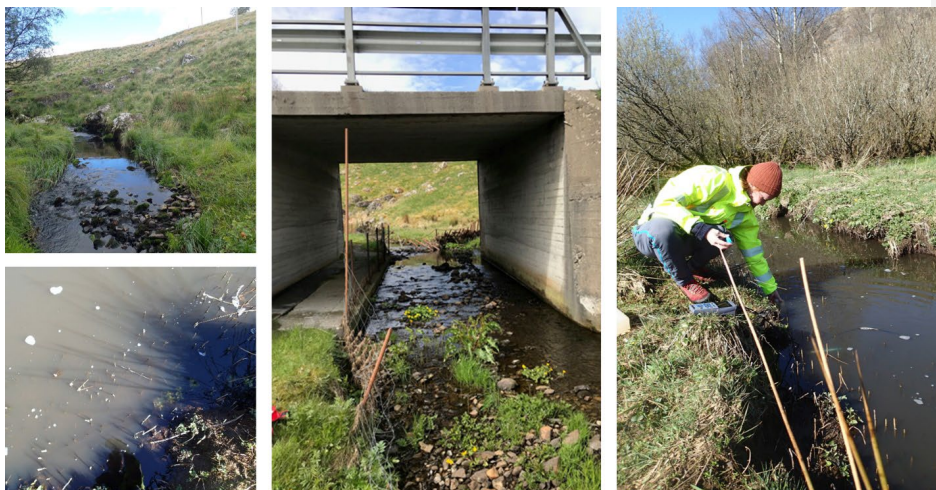
Figur 6-16: Vannprøvepunkt 7-1. Ved prøvetaking i april var vannet svært uklart og luktet gjødsel.

Bekken fra Lauvtjørna renner gjennom jordbruksareal og går i kulvert under dagens E39, se bilder i Figur 6-16. Forundersøkelsene viser at bekken er i dårlig kjemisk tilstand på grunn av svært høye konsentrasjoner av nitrogen og fosfor, tilstandsklasse 5 (Tabell 5-3). Under prøvetakingen i april var det nettopp gjødslet oppstrøms prøvepunktet, noe som viste godt igjen både med lukt og turbiditet. Turbiditeten i april ble målt til 21 FNU og trekker dermed opp årsgjennomsnittet til 3,22 FNU.

I august 2020 ble det el-fisket over et område på 30 x 2 meter fra 5 meter nedstrøms kulverten på Figur 6-16 og opp mot Lauvtjørna. Her var det høy tetthet av fisk, nesten utelukkende årsyngel av ørret. 81 av 96 fangede fisk var under 8 cm, den største var 25 cm. Vannhastigheten var lav (< 0,3 m/s), og Substratet i bekken varierer mellom finsediment under kulverten til større blokker på oversiden.

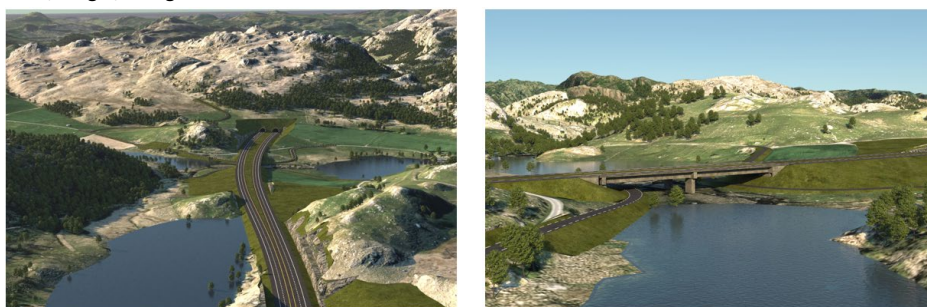
Figur 6-17: Venstre: Nærføring Polltjøna, kryssing av Kjedlandsåna og tunnelinnløp i sør. Hadvardshølen ligger øst for tunnelmunningen. Det er avsatt areal til riggområde til venstre for tunnelen. Høyre: Bro med søyle i elv, sett mot øst.

Ny E39 skal krysse Kjedlandsåna på bro, se Figur 6-17. Broa ligger høyt over elveløpet og påvirker ikke flomkapasiteten i vassdraget. Det foreligger et broalternativ med søyle midt i elveløpet. Dimensjonerende 200 års flom inkludert 30 % klimapåslag for Kjedlandsåna ved brokryssing er 34,3 m³/s. Normalavrenning er 781,4 l/s (18).

E39 vil tangere kanten av Polltjørna før den krysser Kjeldansåna, se Figur 6-17. Polltjørna er et lite, grunt tjern omkranset av åpen beitemark og myr/våtmark. Det er noe dyrket mark i området. Strandsonen er dominert av samme type og størrelse av stein som ellers er i landskapet. Det er registrert ørret i tjernet. Løsmassene består av tykk morene og berggrunnen består av gneis. Kantvegetasjonen består av noen få små trær/busker, ellers gras. Tjernet er ikke registrert som en selvstendig vannforekomst, men inngår i "Buevatnet- Auestadåna-Klugsvatnet bekkefelt".

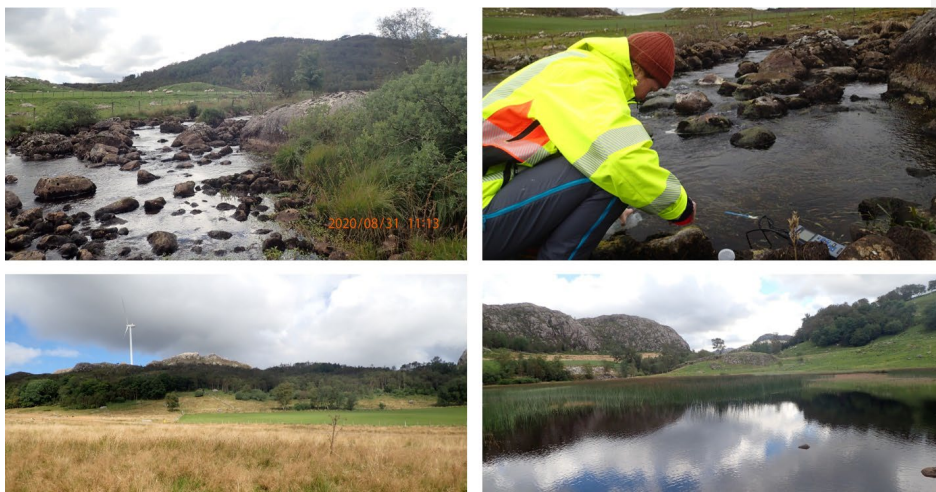
Figur 6-18: Punkt 10-1 Kjedlandsåna med utløp til Hadvarshølen.

Det er to prøvepunkter for vannkjemi i Kjedlandsåna. Punkt 10-1 er lokalisert ved utløpet til Hadvardshølen (Figur 6-18) og punkt 11-1 ligger nedstrøms dagens E39 (Figur 6-19). Forundersøkelsene viser at den kjemiske tilstanden i Kjedlandsåna er god (Tabell 5-3). Det er registrert elvemusling i elva, men ved årets kartlegging ble det kun funnet ett individ i nedre del av elva (e-post fra Jon Magerøy, NINA). COWI har etablert tre prøvepostasjoner for biota i dette området, B8-A, B og C, se Figur 6-19.

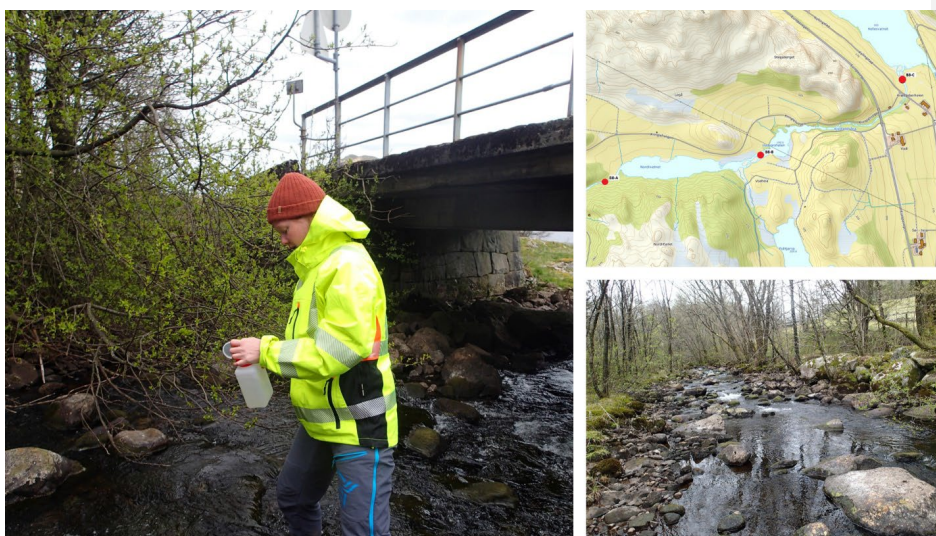
Figur 6-19: Punkt 11-1 Kjedlandsåna nedstrøms tunnel, riggområde og dagens E39. Kartet viser plassering av prøvepunkter for biologiske undersøkelser.

Stasjon B8-A ligger lengst oppe i Kjedlandsåna og består av et stryk med høyt morfologisk mangfold og naturlige bredder som danner gode standplasser. Bunnsubstratet består av større steiner, trær og rullesteiner, middels kantvegetasjon. Under en gangs overfiske, på et område på 30 x 3 meter langs den ene siden av bekken, ble det fanget 37 ørret. Tettheten vurderes å være moderat-høy. Hoveddelen av ørret var mellom 5-8 cm, ellers to på 13 cm og tre på 18-20 cm.

Stasjon B8-B ligger ovenfor Hadvardshølen, der ny E39 skal krysse på elva på bro. Her går bekken i flere løp på 2-4 meters bredde. Det ble fisket i et 2 meter bredt løp over 20 meter, og fanget 31 ørret til sammen under en gangs overfiske. Tettheten vurderes å være moderat-høy. Bekkeløpet består av store steiner som gjorde det vanskelig å komme til, og det er sannsynligvis større tetthet av fisk enn det som ble målt.

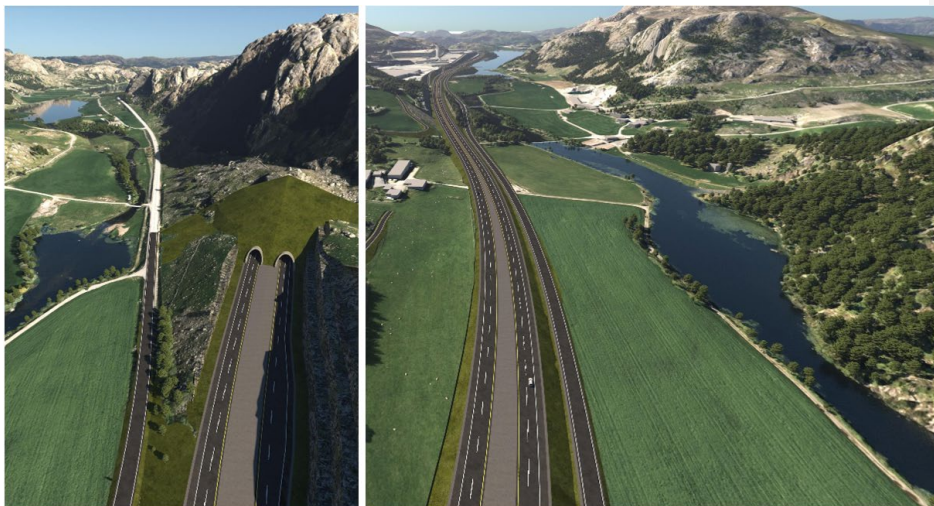
Figur 6-20: Venstre: Tunnelutløp sett fra sør. Høyre: Ny E39 nordover mot Skurve og Klugsvatnet, parallelt med Auestadåna.

Auestadåna renner parallelt med dagens E39 og ut i Klugsvatnet, Figur 6-20. Elva har et nedbørfelt på 43,4 km² og en normalavrenning på 2,5 m³/s. Anleggsgjennomføringen vil medføre midlertidige inngrep i kantsonen ved elveutløpet. I dette området er det registrert en rekke viktige naturtyper, blant annet flommarkskog, stor elveør og takrørsump. Det er sannsynlig at det vil bli utslipp til elva i forbindelse med bygging av tunnel gjennom Tindafjellet.

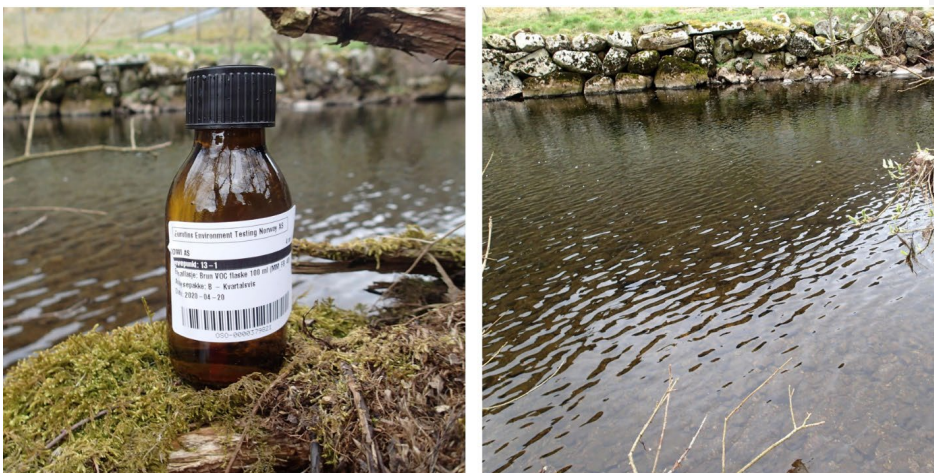
Figur 6-21: Prøvestasjon 13-1 i Auestadåna.

I Auestadåna er det fire prøvepunkter for vannkjemi i: 13-1, 14-1, 16-1 og 17-1. 13-1 ligger oppstrøms det sørlige tunnelutløpet gjennom Tindafjellet. De øvrige ligger nedstrøms dette (Figur 6-21 og Figur 6-22). Forundersøkelsene (Tabell 5-3) viser at den kjemiske tilstanden hovedsakelig er god. Ved punkt 17-1, nederst i elva, er det målt konsentrasjoner av fosfor tilsvarende tilstandsklasse 3, så her oppnår ikke elva god kjemisk tilstand.

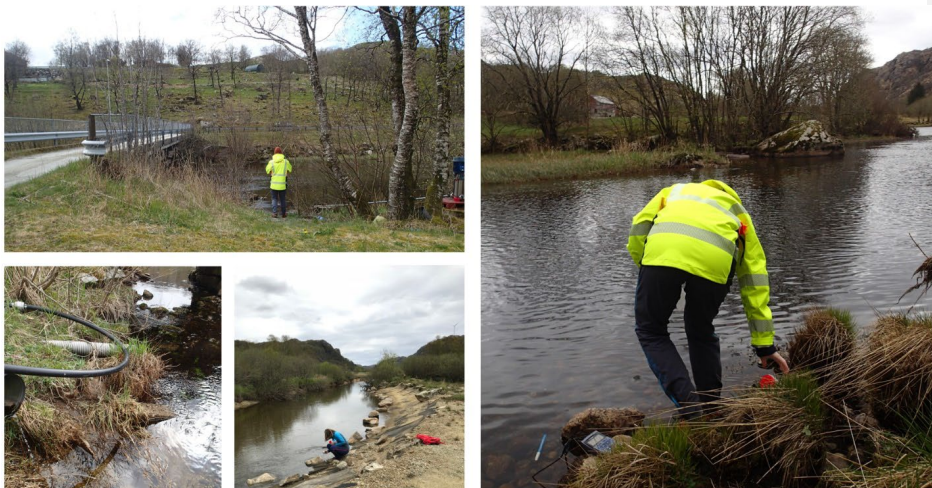
Figur 6-22: Vannprøvetaking i punktene 14-1, 16-1 og 17-1/B9. Ved 17-1 er elva rettet ut og det er lagt duk i deler av kantsonen.

Ved el-fiskestasjon B9, Auestadåna, består området av typisk gytegrusdominert bunns substrat velegnet for gyting, med lite kantvegetasjon. Det ble el-fisket i to sideløp. Begge sideløp var på 2 x 20 meter hver. Under en gangs overfiske ble det fanget 76 ørret, de fleste mellom 5 og 8,5 cm, og en på 11 cm. Tettheten vurderes å være høy.

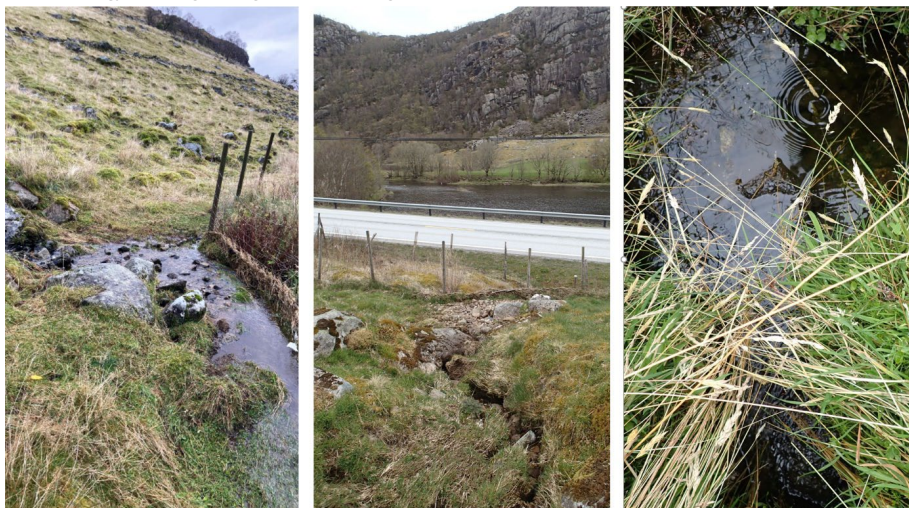
Figur 6-23: Bekkefar fra Tindafjell, punkt 15-1.

Fra Bjønndalen, nær det sørlige tunnelutløpet fra Tindafjellet, renner det et lite bekkefar fra fjellet og videre ned gjennom gras- og beitemark (Figur 6-23).

Bekken går i rør under dagens E39 før utløp til Auestadåna. Prøvepunktet for vannkjemi (15-1) ligger nedstrøms tunnelportal. Under den månedlige prøvetakingen var bekken tørr eller tilnærmet tørr, i

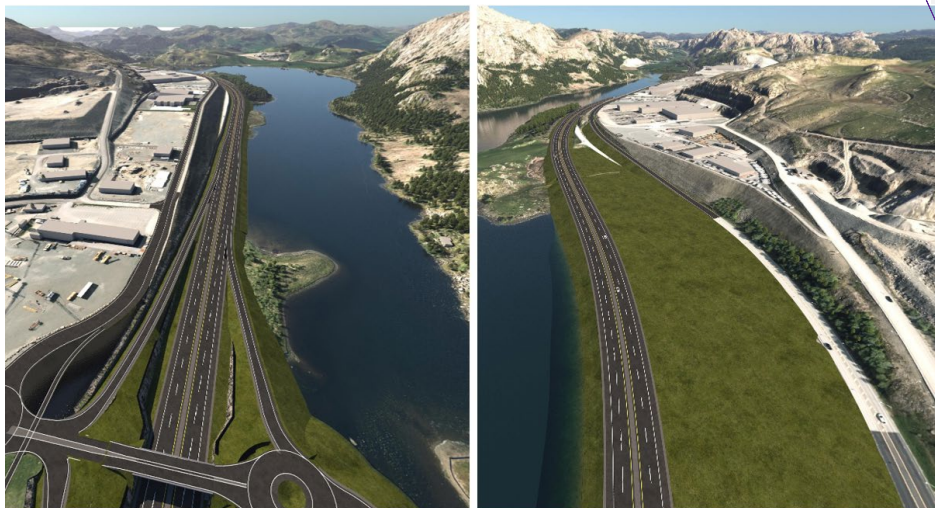
Figur 6-24: Venstre: Veien i nordgående retning langs Klugsvatnet ved Skurve. Høyre: Fra nordenden av Klugsvatnet retning sørover. Fra Måganeset er veien planlagt på fylling i vann og det er foreslått å legge til rette for nytt jordbruksareal mellom ny og gammel vei.

Klugsvatnet er en langstrakt innsjø nedstrøms Auestadåna, hvor dagens E39 tidvis ligger tett på, se Figur 6-24. 200-årsflom med 30 % klimapåslag for utløpet av Klugsvatnet/Straumåna er beregnet til 110 m³/s. Nedbørfeltet er 65,5 km², normalavrenningen er 3,7 m³/s. Det er registrert firling, en rødlistet pusleplante, i innsjøen (20).

Ny E39 vil gå på fylling i deler av innsjøen. Ved utløpet til Straumåna i nordenden av vannet skal det bygges bro.

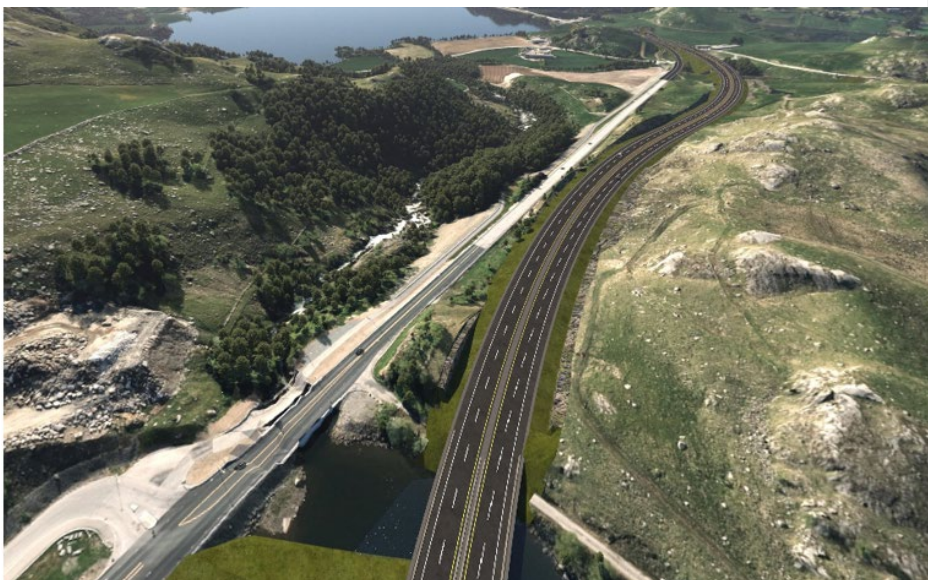
Figur 6-25 Nordover fra enden av Klugsvatnet. Straumåna midt i bildet, Edlandsvatnet i bakgrunnen. Veien går på bro i siste del av Klugsvatnet, riggområde er planlagt i nedre høyre hjørne.

Straumåna er utløpselva fra Klugsvatnet til Edlandsvatnet (Figur 6-25 og Figur 6-26). Elva hører til den lakseførende delen av Figgjovassdraget. Den øverste delen av elva er smal og bratt med stor vannføring og sterk strøm. Biologisk prøvepunkt er ved veikryssing nærmest Edlandsvatnet. Her er elva vid med grov steinsetting og har jevnt stor vannføring. Det er ikke forhold for el-fiske grunnet høy vannføring og sterk strøm, men det er tatt prøver av bunndyr og begroingsalger. Resultatene fra biologiske undersøkelser rapporteres høsten 2021.

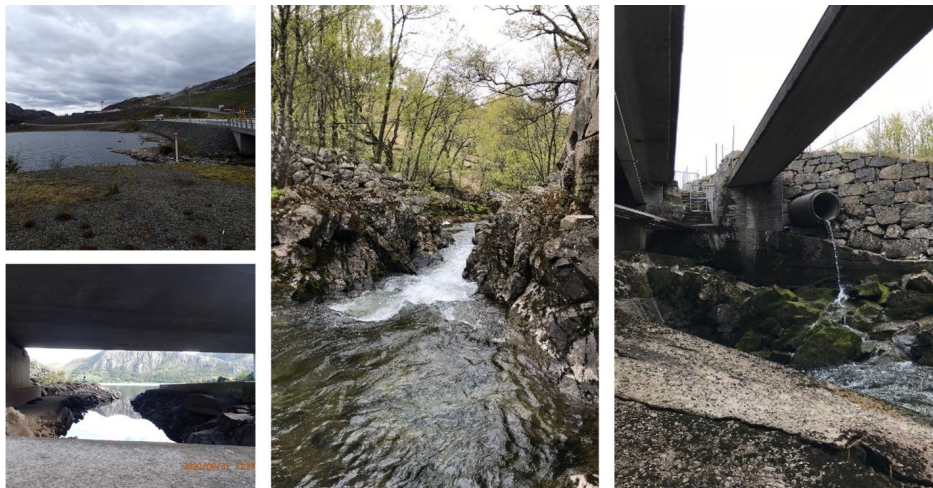
Figur 6-26 Prøvepunkt 19-1 Straumåna ved utløp fra Klugsvatnet.

Det er to prøvepunkter for vannkjemi i Straumåna, 19-1 like etter utløpet fra Klugsvatnet og 20-1 som ligger lenger ned ved det biologiske prøvepunktet. Resultatene fra forundersøkelsene viser at elva er i god kjemisk tilstand (Tabell 5-3).

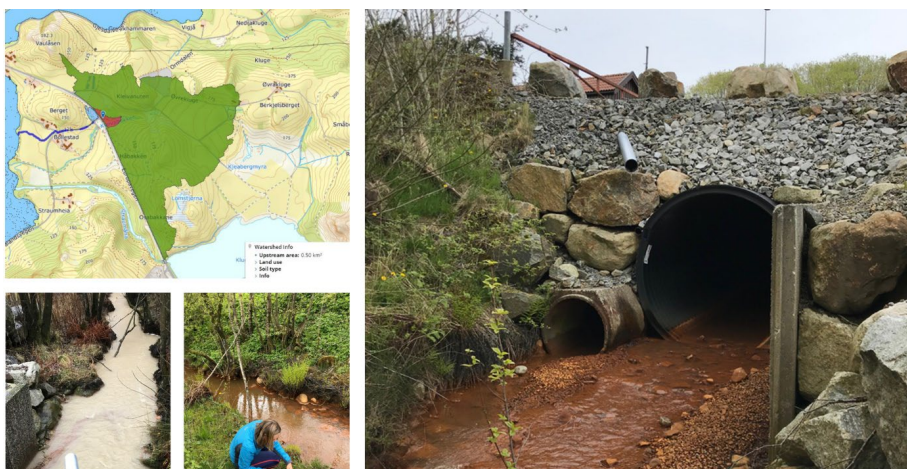
Figur 6-27 Prøvepunkt 21-1. Kleivabekken er tildels sterkt forurensset av tungmetaller og suspendert stoff. Kartet viser nedbørfelt.

Som bildene i Figur 6-27 og resultater fra vannovervåkingen (Tabell 5-3), viser, er bekken sterkt påvirket, sannsynligvis av både landbruk og massetipp oppstrøms. Det er funnet høye verdier av tungmetaller, nitrogen og suspendert stoff (partikler). Bekken vil trolig bli lagt i rør også under ny E39.
