# Fagrapport KU naturmangfold

Januar | 22

E39 Bue – Ålgård. Detaljregulering

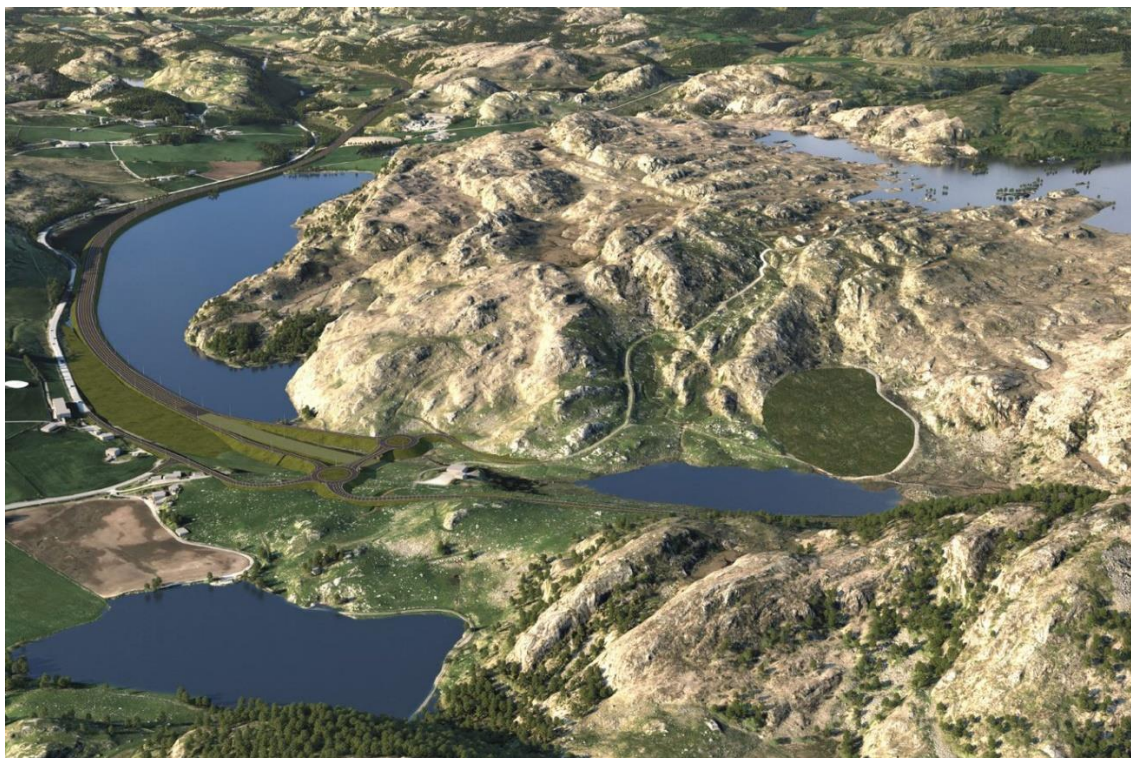
Figur 6-5: Alternativ A1 forbi Runatjørna og Ytra Kydlandsvatnet, sett fra sør.

Tiltakets påvirkning på delområdet er vurdert til å være: Sterkt forringet

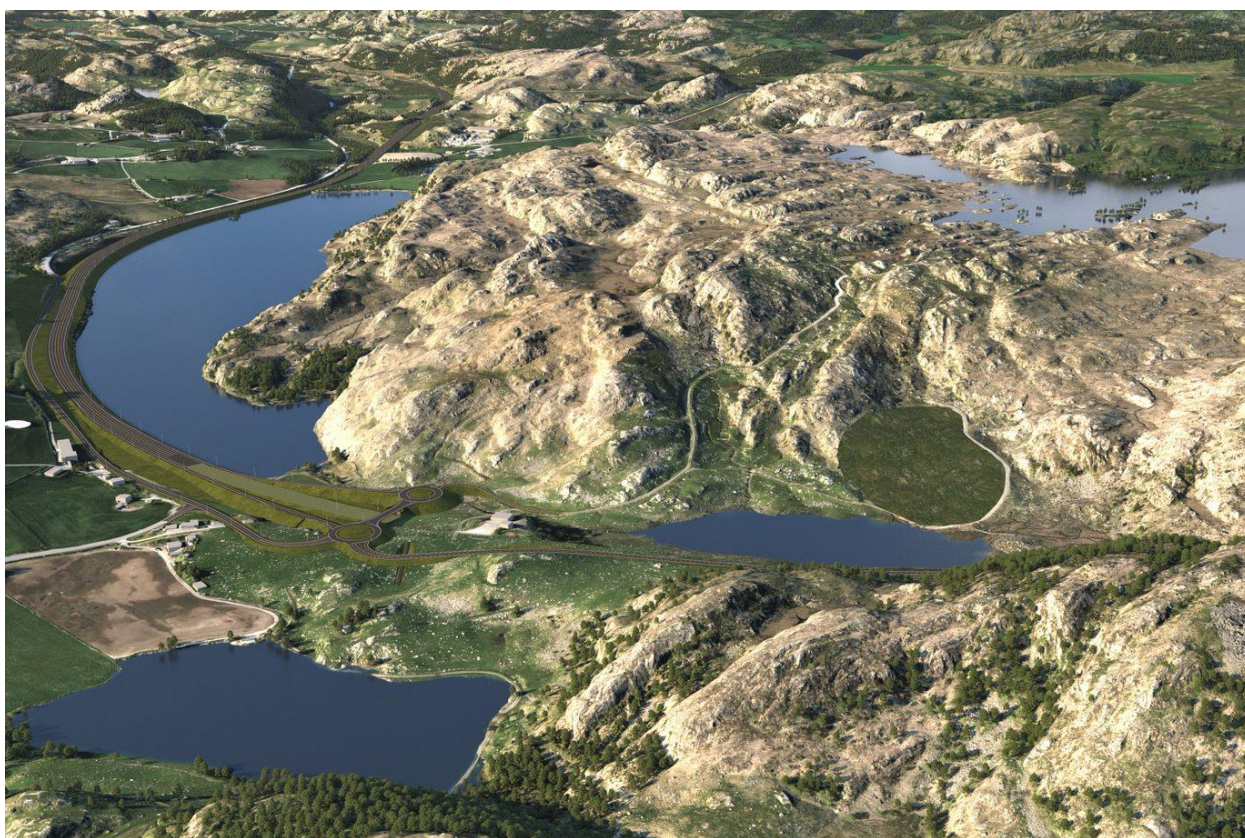
Figur 6-6: Alternativ A4 forbi Runatjørna og Ytra Kydlandsvatnet, sett fra sør.

Tiltakets påvirkning på delområdet er vurdert til å være: Forringet

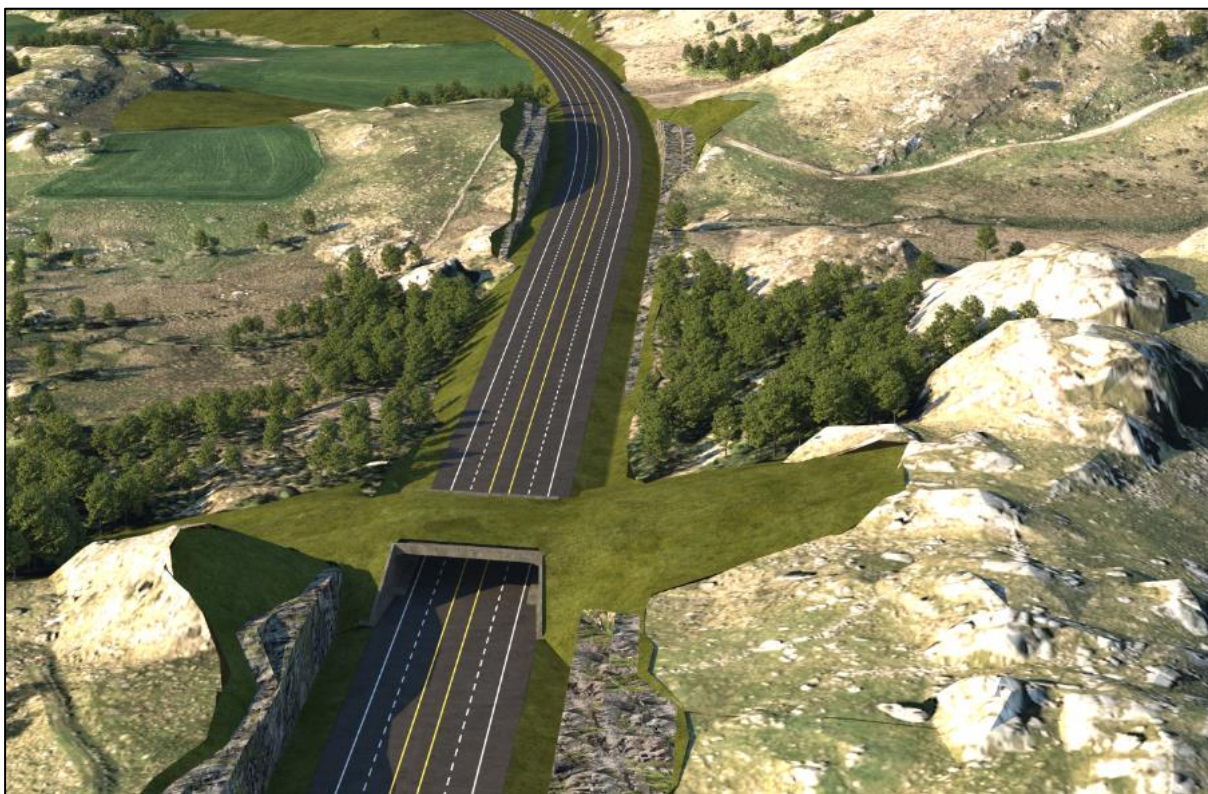
Figur 6-11: Faunapassasjen som er vist i illustrasjonen over er prinsipielt utformet og endelig plassering avklares innenfor et større område slik det framkommer i plankart.

Ny E39 med viltgjerd vil utgjøre en 100 prosent barriere for hjortevilt. Viltovergang over ny E39, sør i Søylandsdalen, Figur 6-11, utformet med bredde på omtrent 25 meter (lengde/breddeforhold 0,96) og omtrent lengde på 24 meter vil redusere tiltakets barriereeffekt på vilttrekk som krysser øst/vest ved Kydland. Plassering av viltovergang sammenfaller med kjerneområdet for delområdet. Kulvert for Nedrebøvegen vil også gi mulighet for kryssing av ny E39. Kulvert er ikke dimensjonert for å hensynta viltet og vurderes derfor ikke som viltpassasje. Kulvert vil gi mindre pattedyr mulighet til å krysse ny veg.

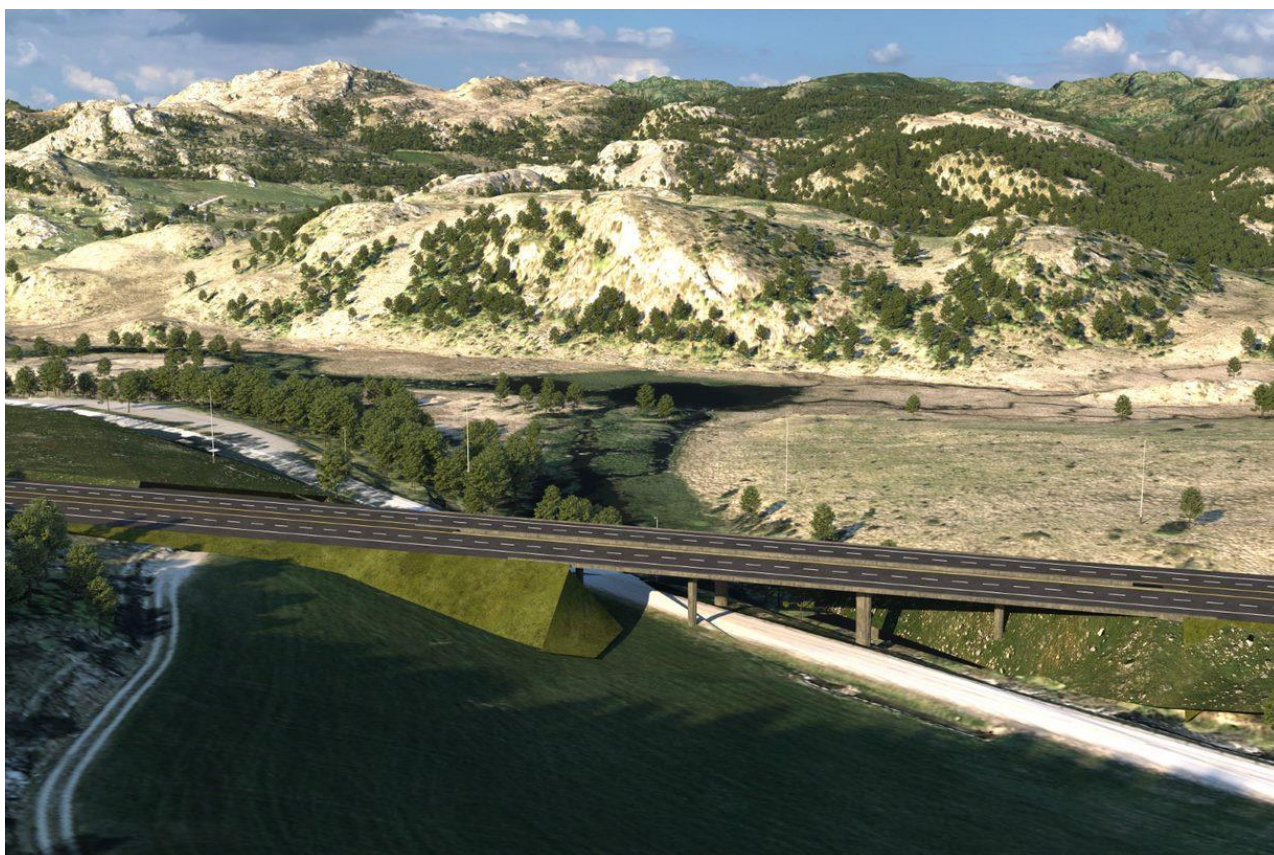
Figur 6-12: Flerbruksløsning under bru, sett fra sør-vest.

Ved øvre del av Søylandsdalen går ny E39 på bru over Oppsalåna og eksisterende E39. Minimum fri høyde under brua blir 4,6 meter. Åpningen under brua, Figur 6-12 (høyde x lengde/bredde åpenhetsindeks 3,0), vil fungere som faunakryssing og redusere tiltakets barriereeffekt på vilttrekk som krysser øst/vest ved Oppsal og Oppsal sør.

Ca. 2 km sør for delområdet, nord i Søylandsdalen, er det foreslått flerbruksløsning under bru, Figur 6-12. Videre vil kulvert for lokalveg ved Solheim vil gi mulighet for kryssing av ny E39, men er ikke dimensjonert for å ivareta hjortevilt og vurderes derfor ikke som viltpassasje. Kulverten vil derimot gi mindre pattedyr mulighet til å krysse ny E39. Tunnel gjennom Tindafjellet, Figur 6-17, vil også redusere barriereeffekten fra ny E39.

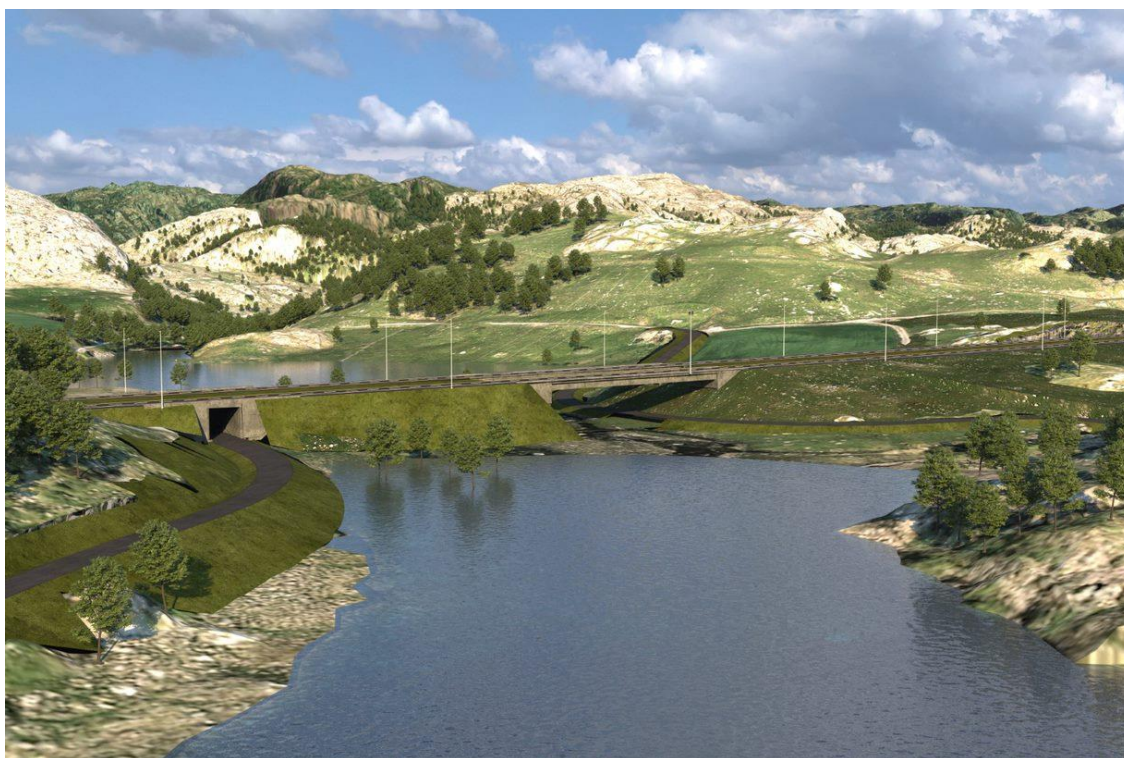
Figur 6-16: Flerbruksløsning under bru over Kjedlandsåna, sett fra vest.

Flerbrukspassasje under ny E39 ved Kringlelivegen/Kjedlandsåna, to km nord for delområdet, består av en bro over vassdraget og en kulvert for Kringlelivegen, Figur 6-16. Broen er planlagt med to parallelle løp over vassdraget, med en avstand på ca. 9 meter. Broen vil få en samlet lengde over vassdraget på ca. 40 meter. Kryssingspunktet skal fungere som faunapassasje i kombinasjon med mulig landbruksvei på sørsiden av Kjedlandsåna. Det skal etableres egen kulvert for Kringlelivegen, ca 40 meter lenger nord.

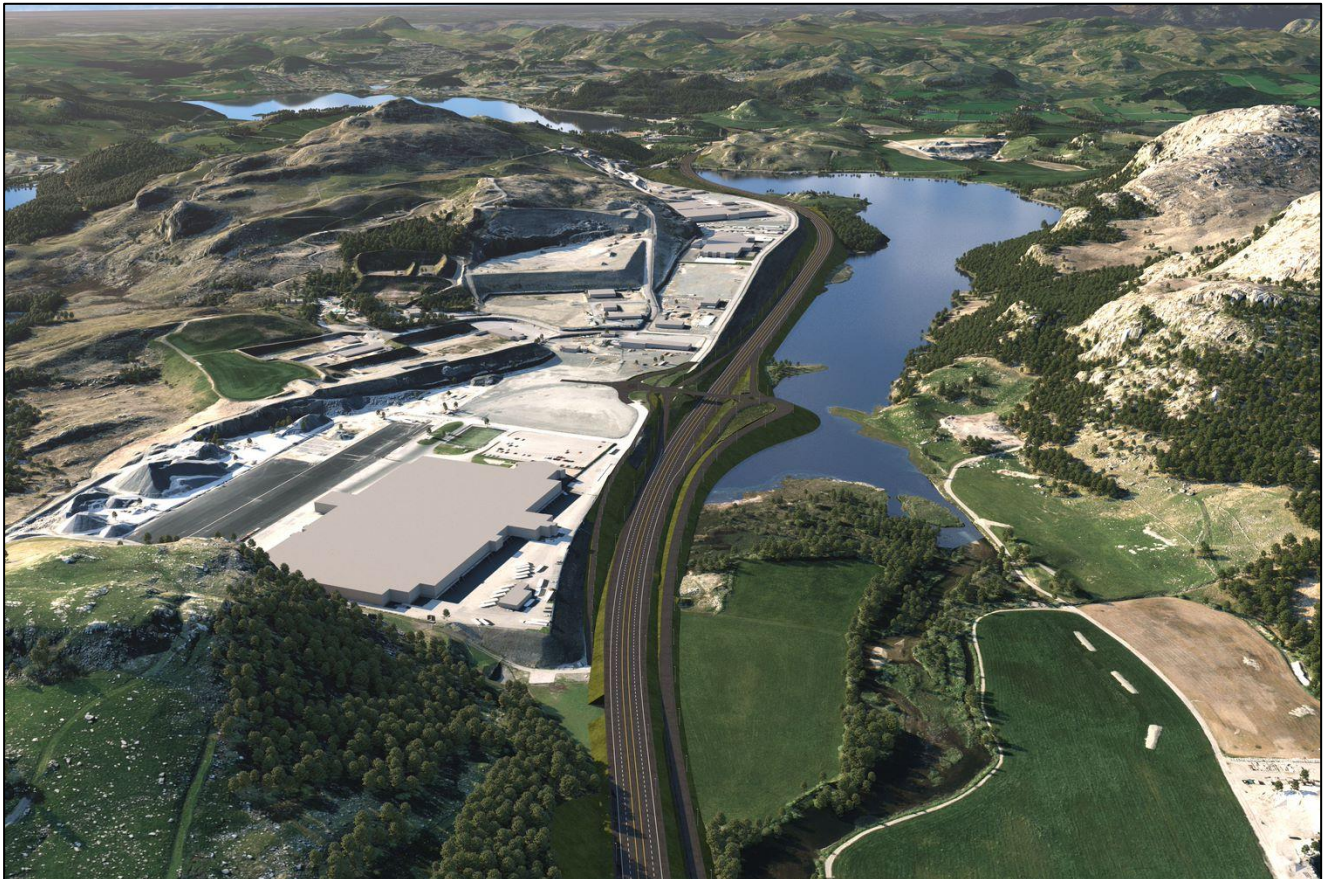
Figur 6-24: Oversikt over Klugsvatnet med ny E39 sett fra sør.

Tiltaket har potensial for å påvirke delområdet gjennom å endre vannets bevegelser. Dette kan endre erosjon og sedimentering i Klugsvatnet, som kan føre til endrede livsbetingelser for organismer knyttet til vannet.
